DICTAMEN PERICIAL

Determinar los DAÑOS Y CUANTIFICACION DE LOS MISMOS EN CASA HABITACION CAUSADOS POR OBRA EN CONSTRUCCION UBICADA FRENTE A LA PROPIEDAD del Sr. John Philips Goerss, con domicilio en Lote 26, Manzana 14, Calle Callejón del Gallo y Camino del Mar, dentro del Fraccionamiento El Pedregal de Cabo San Lucas, Baja California Sur. Con Clave Catastral 402-001-014-026.

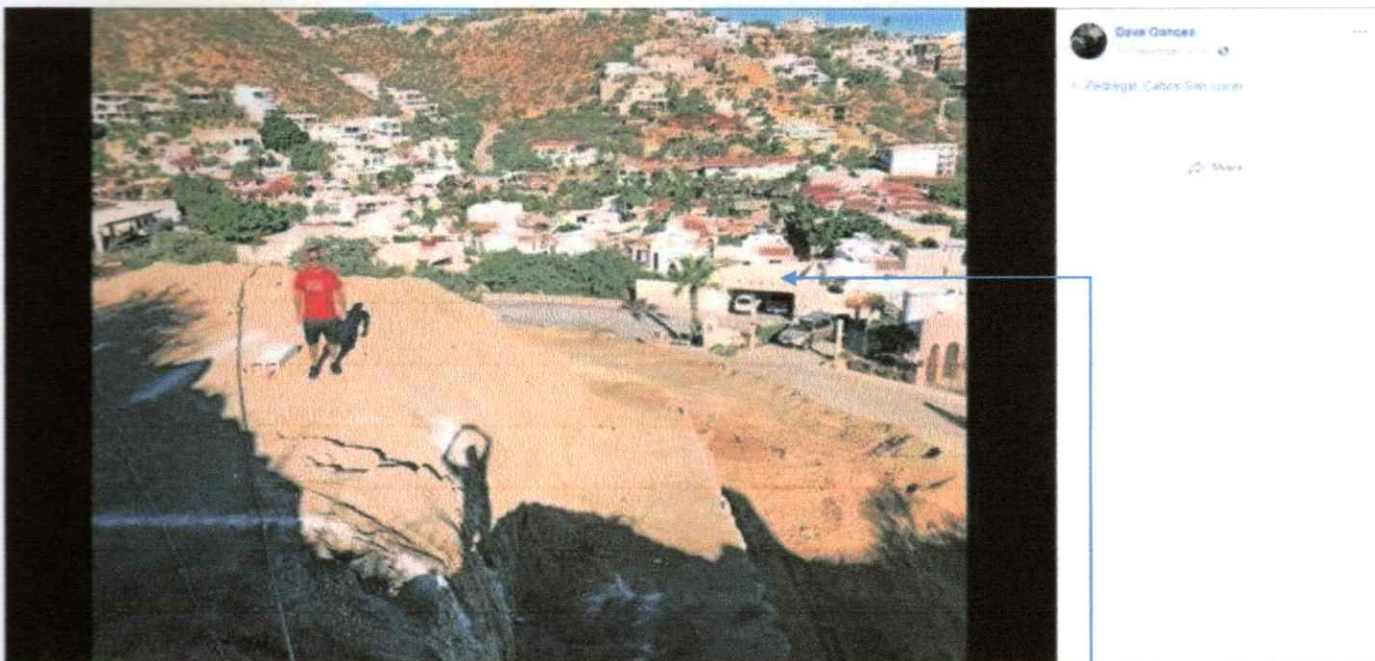
IMAGEN 10

Ubicación de Casa Habitación propiedad del Sr. John Philips Goerss y afectada con daños provocados por el proceso de la obra que se construye actualmente justo al frente de esta.

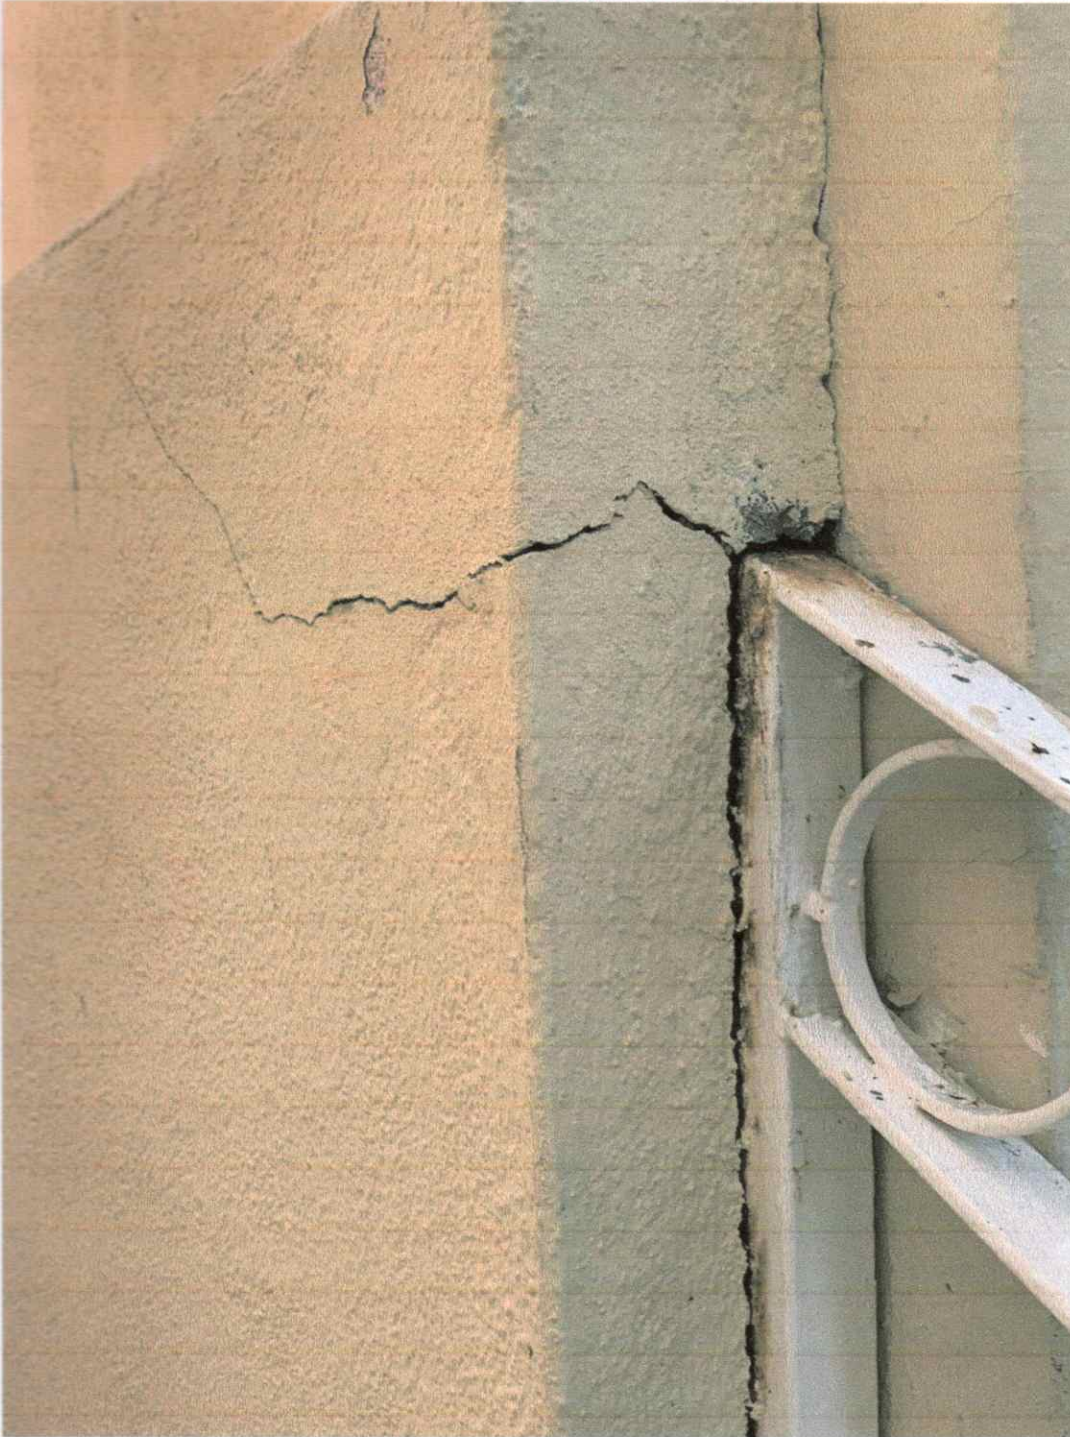
IMAGEN 17

En esta imagen se muestra la **grieta provocada por el exceso de vibración del suelo del lugar** provocadas por la maquinaria que se encontraban trabajando en la obra justo al frente de la propiedad a una distancia horizontal de 60 metros.

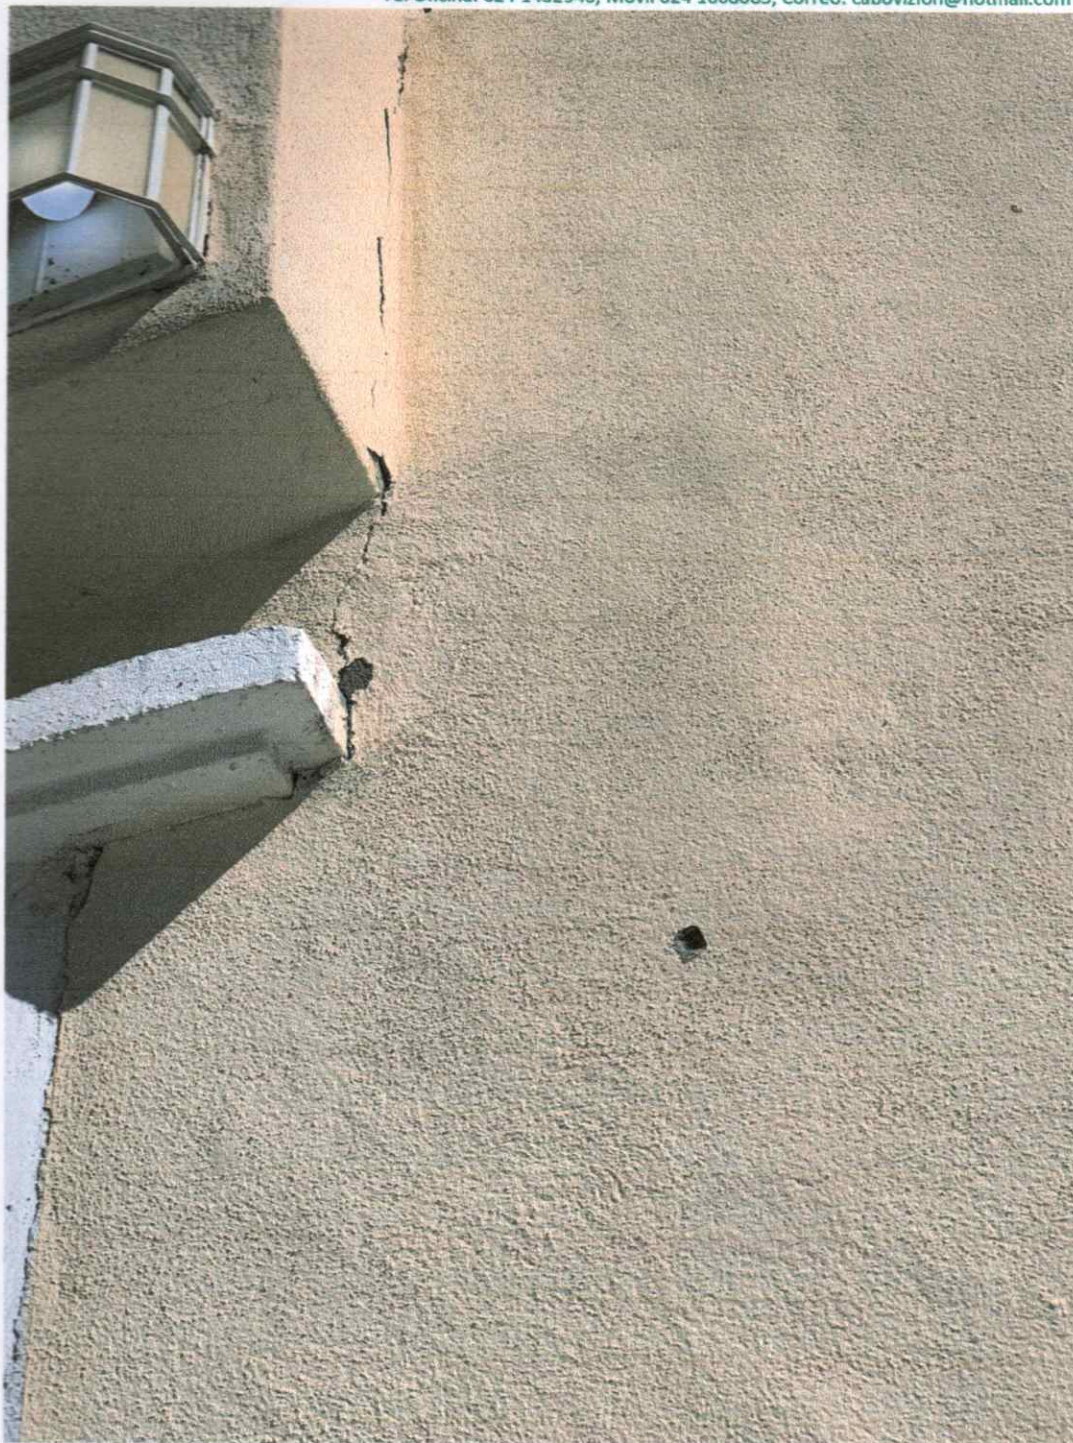
IMAGEN 18

En esta imagen se muestra la **grieta provocada por el exceso de vibración del suelo del lugar** provocadas por la maquinaria que se encontraban trabajando en la obra justo al frente de la propiedad a una distancia horizontal de 60 metros.

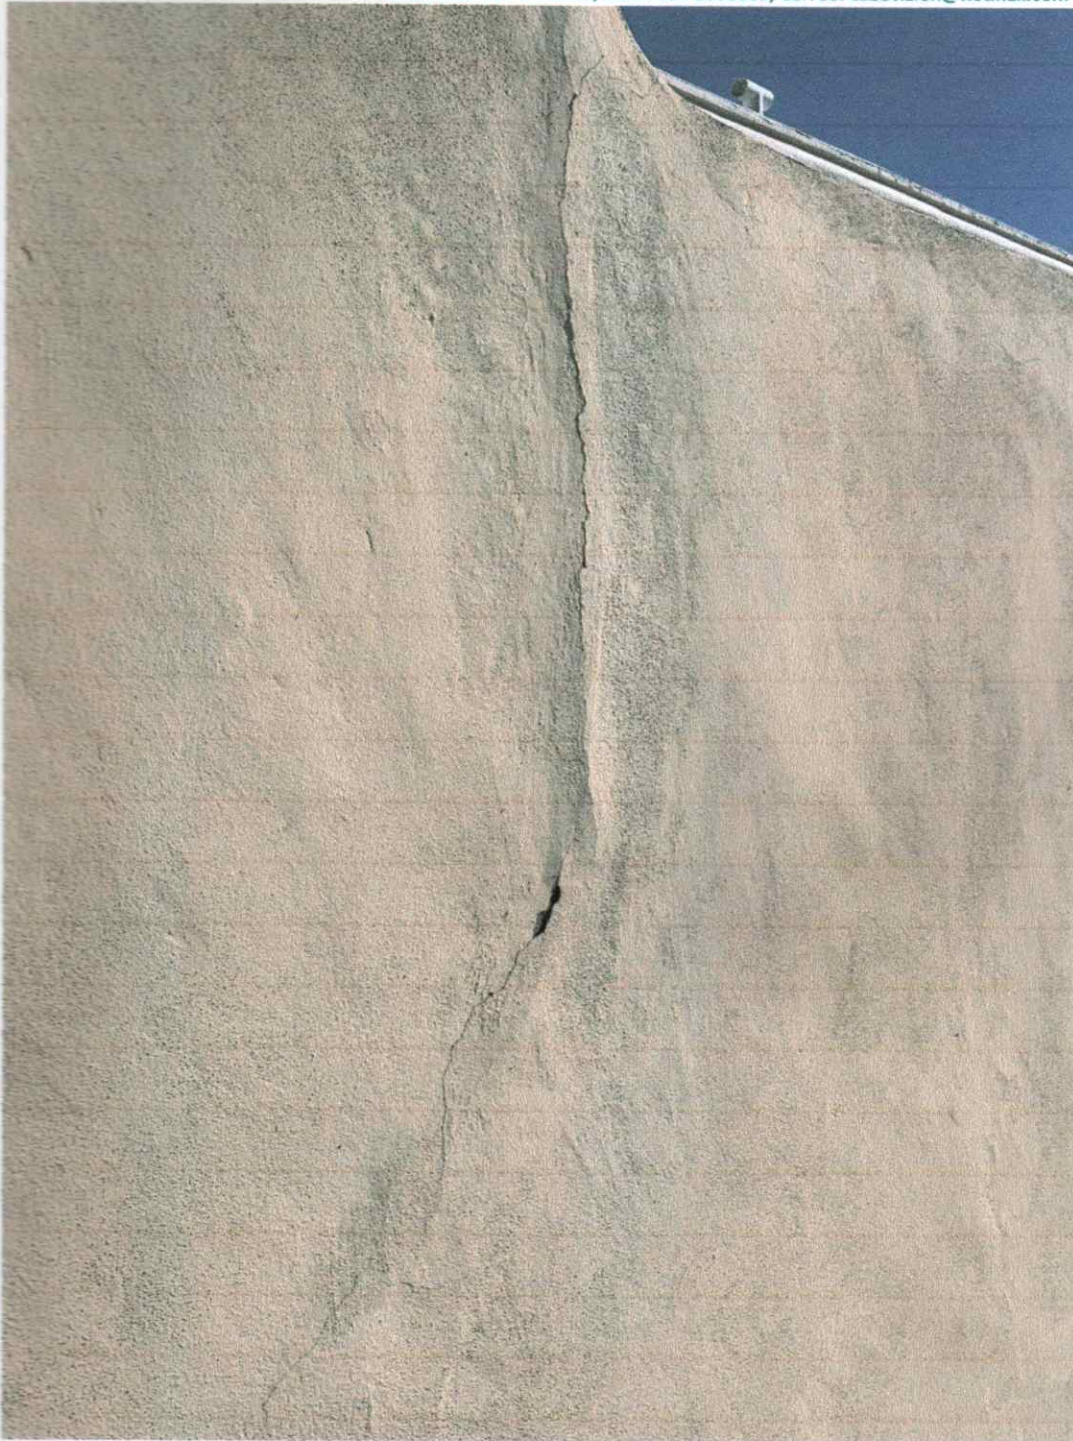
IMAGEN 19

En esta imagen se muestra la **grieta** provocada por el exceso de vibración del suelo del lugar provocadas por la maquinaria que se encontraban trabajando en la obra justo al frente de la propiedad a una distancia horizontal de 60 metros.

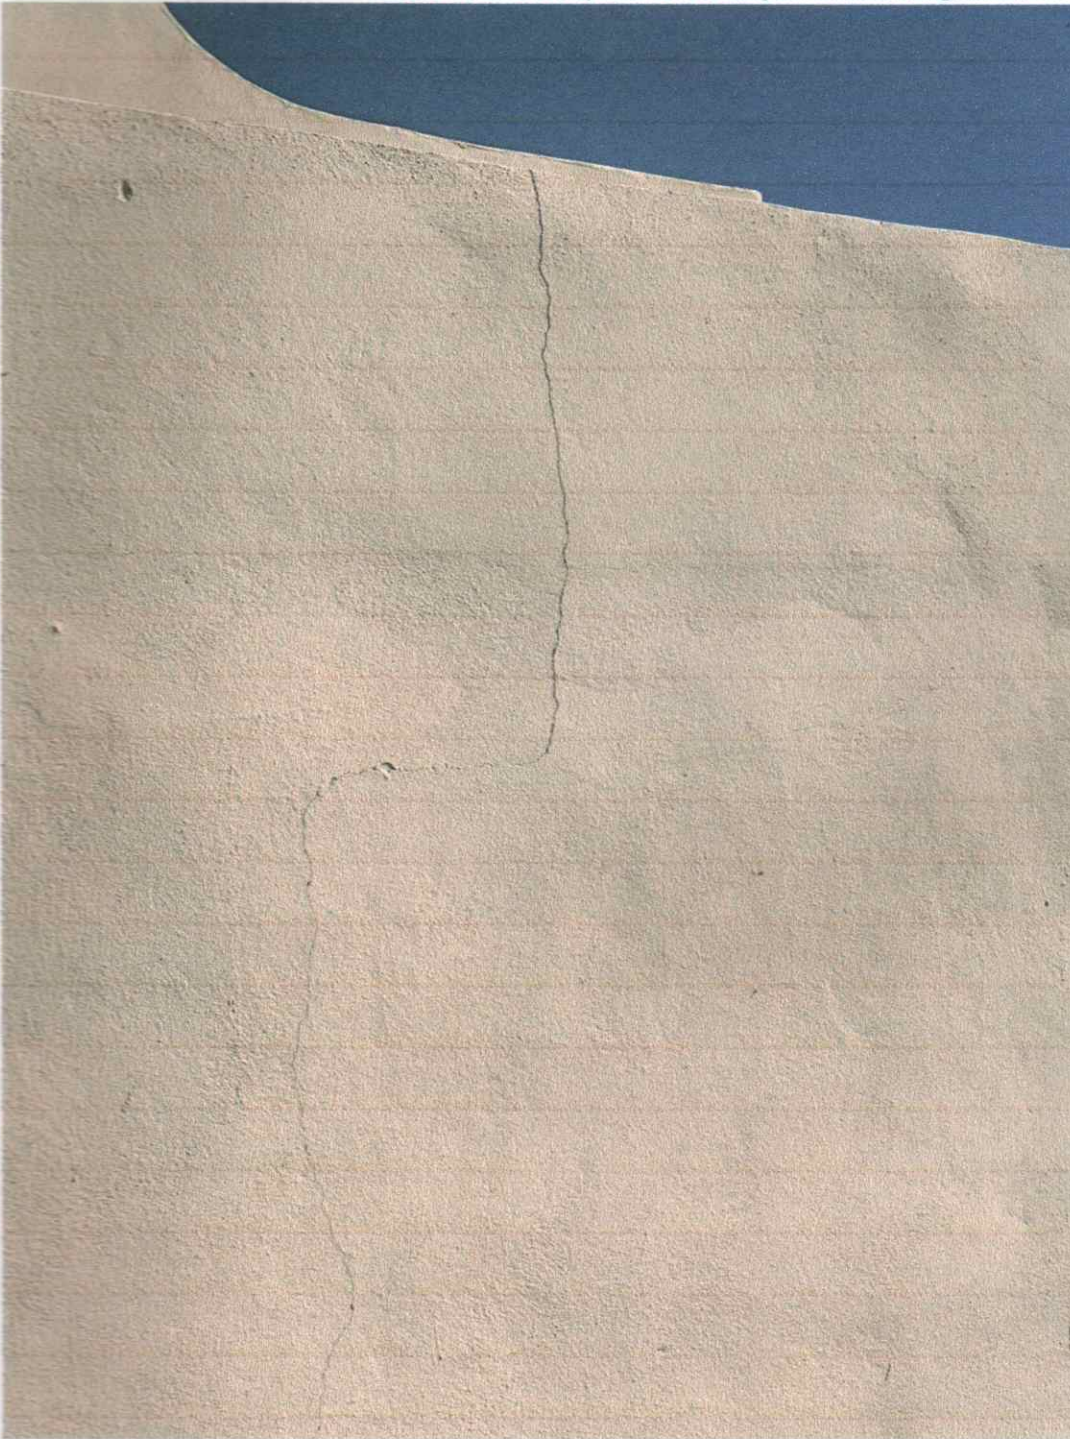
IMAGEN 20

En esta imagen se muestra la **grieta provocada por el exceso de vibración del suelo del lugar** provocadas por la maquinaria que se encontraban trabajando en la obra justo al frente de la propiedad a una distancia horizontal de 60 metros.

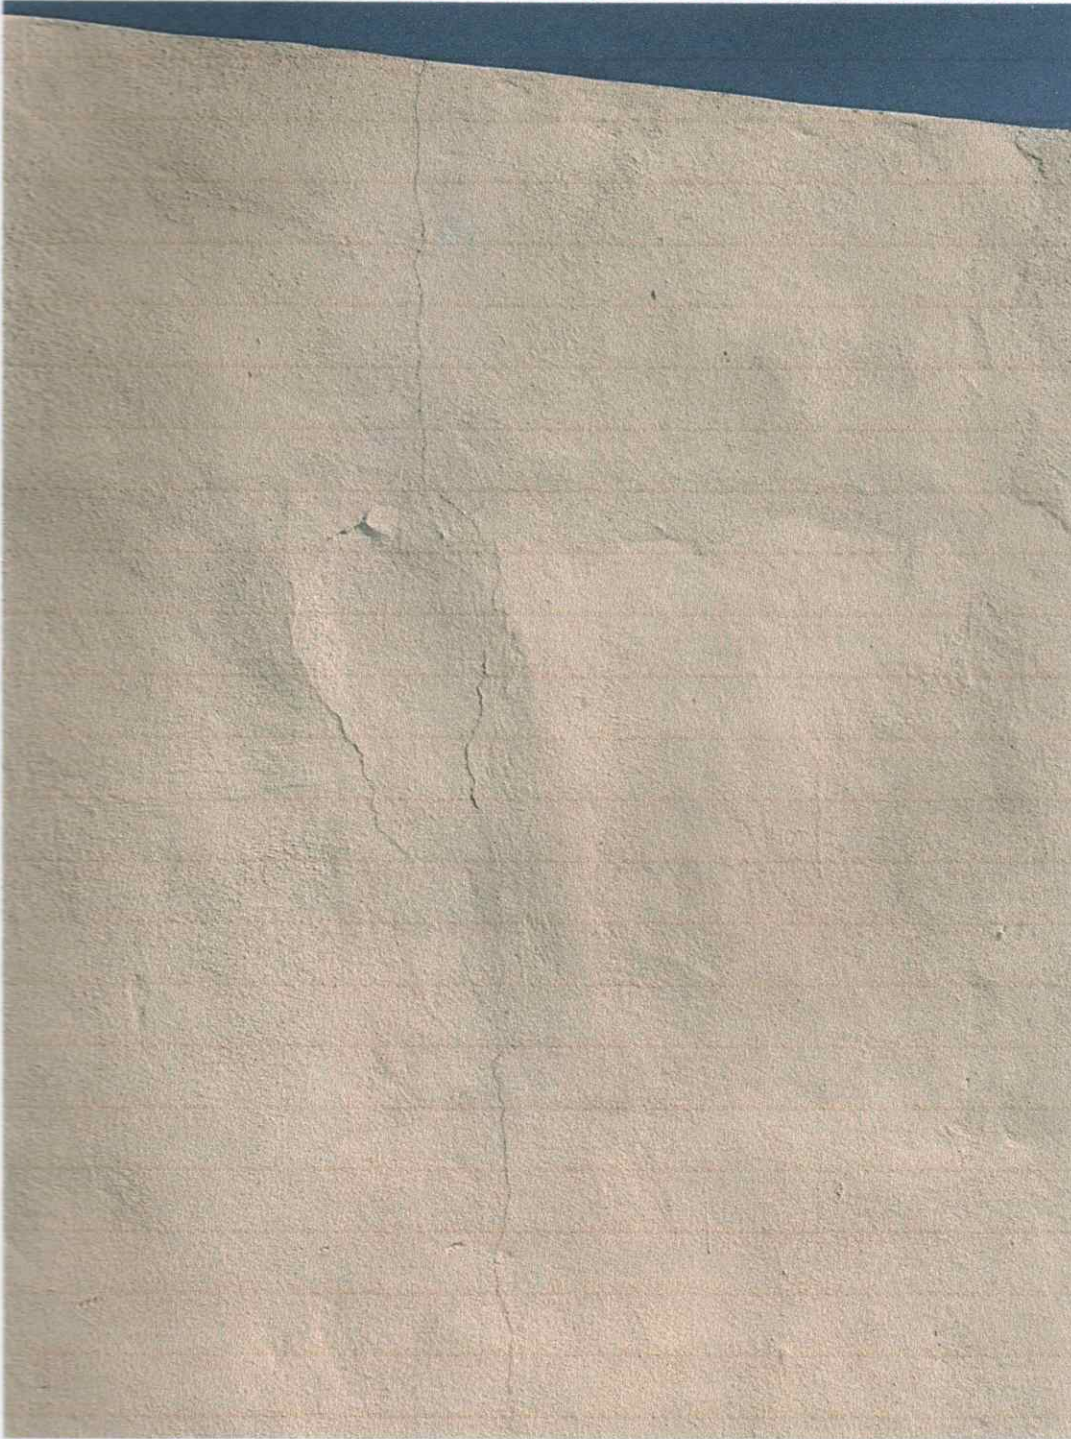
IMAGEN 21

En esta imagen se muestra la **grieta provocada por el exceso de vibración del suelo del lugar** provocadas por la maquinaria que se encontraban trabajando en la obra justo al frente de la propiedad a una distancia horizontal de 60 metros.

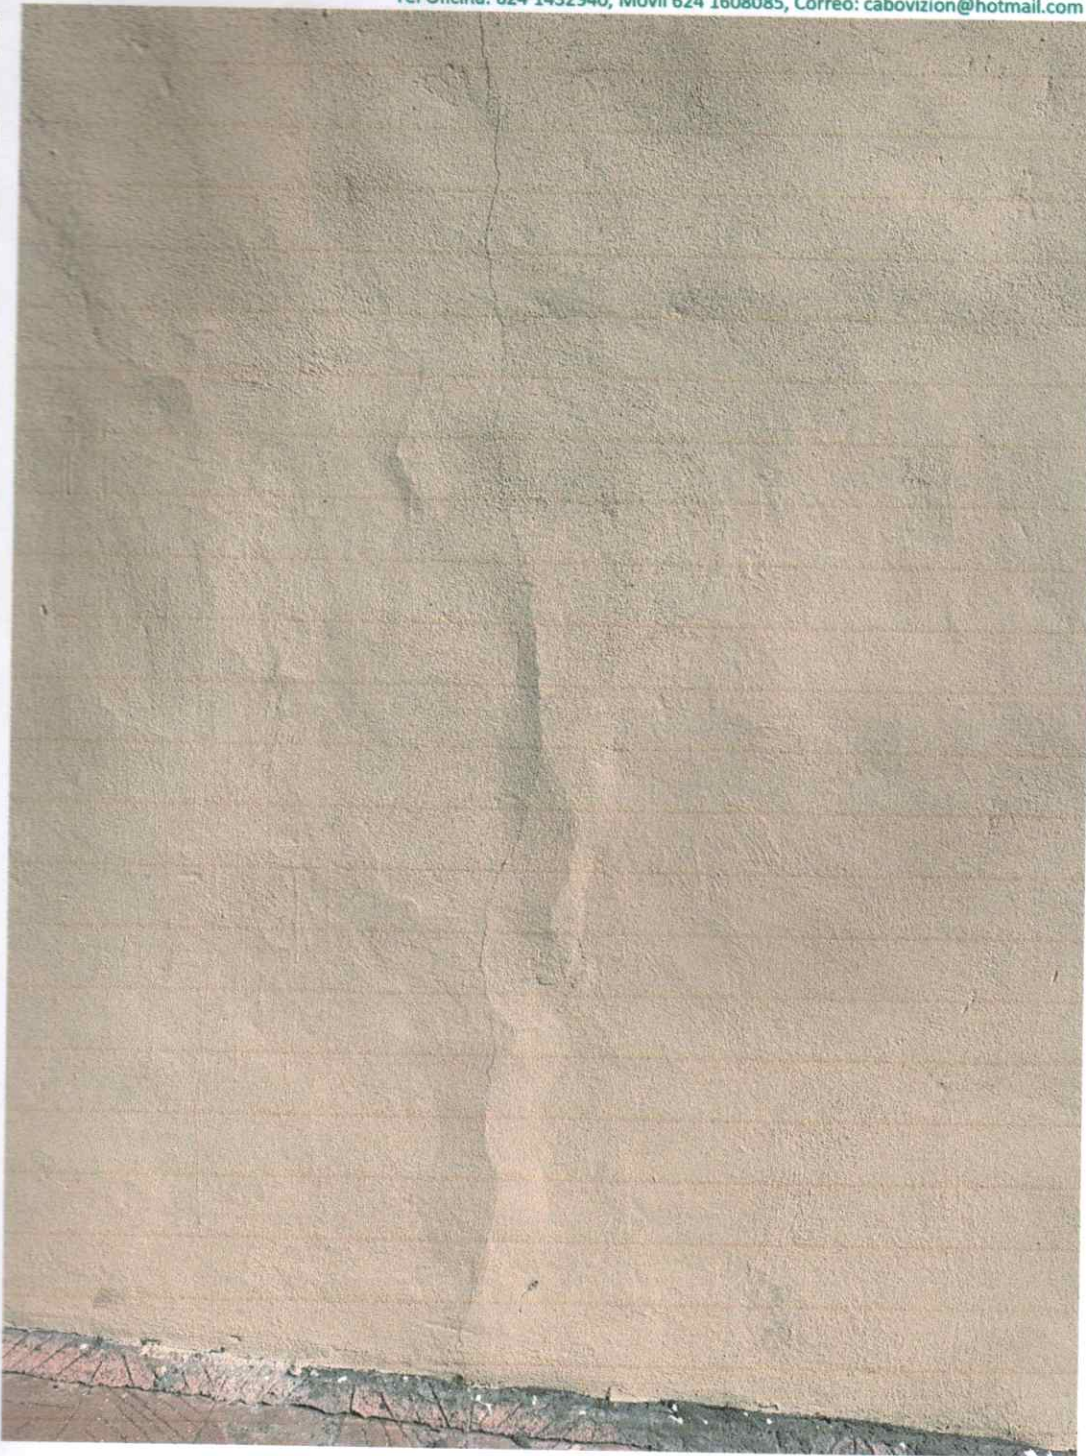
IMAGEN 22

En esta imagen se muestra la **grieta provocada por el exceso de vibración del suelo del lugar** provocadas por la maquinaria que se encontraban trabajando en la obra justo al frente de la propiedad a una distancia horizontal de 60 metros.

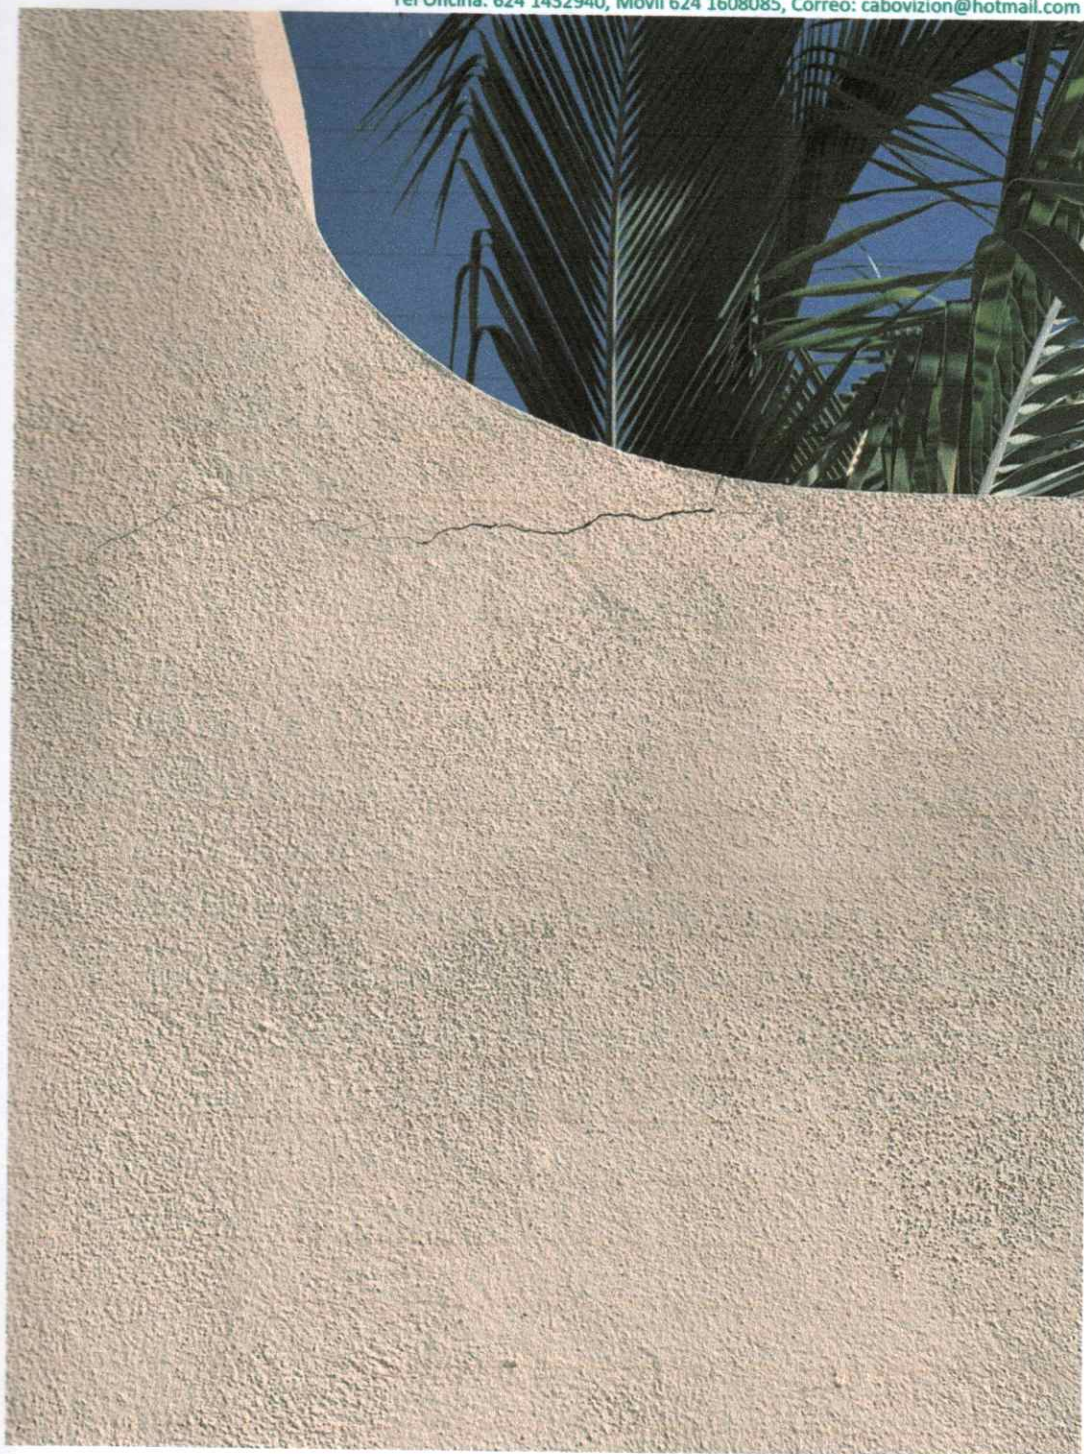
IMAGEN 23

En esta imagen se muestra la **grieta provocada por el exceso de vibración del suelo del lugar** provocadas por la maquinaria que se encontraban trabajando en la obra justo al frente de la propiedad a una distancia horizontal de 60 metros.

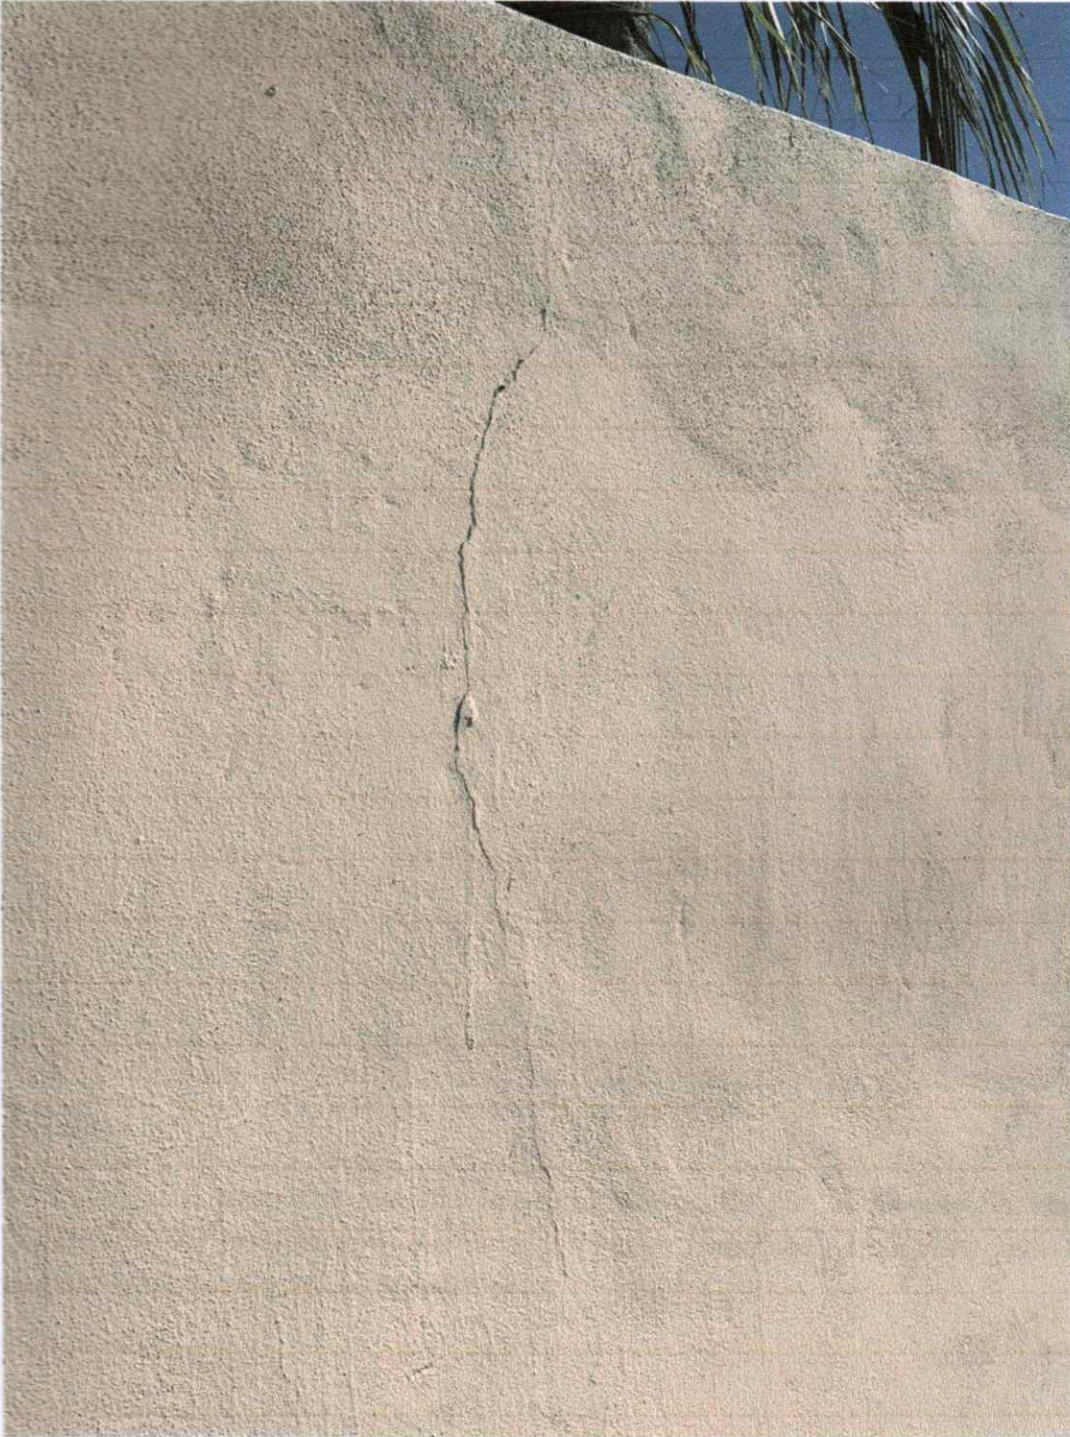
IMAGEN 24

En esta imagen se muestra la grieta provocada por el exceso de vibración del suelo del lugar provocadas por la maquinaria que se encontraban trabajando en la obra justo al frente de la propiedad a una distancia horizontal de 60 metros.

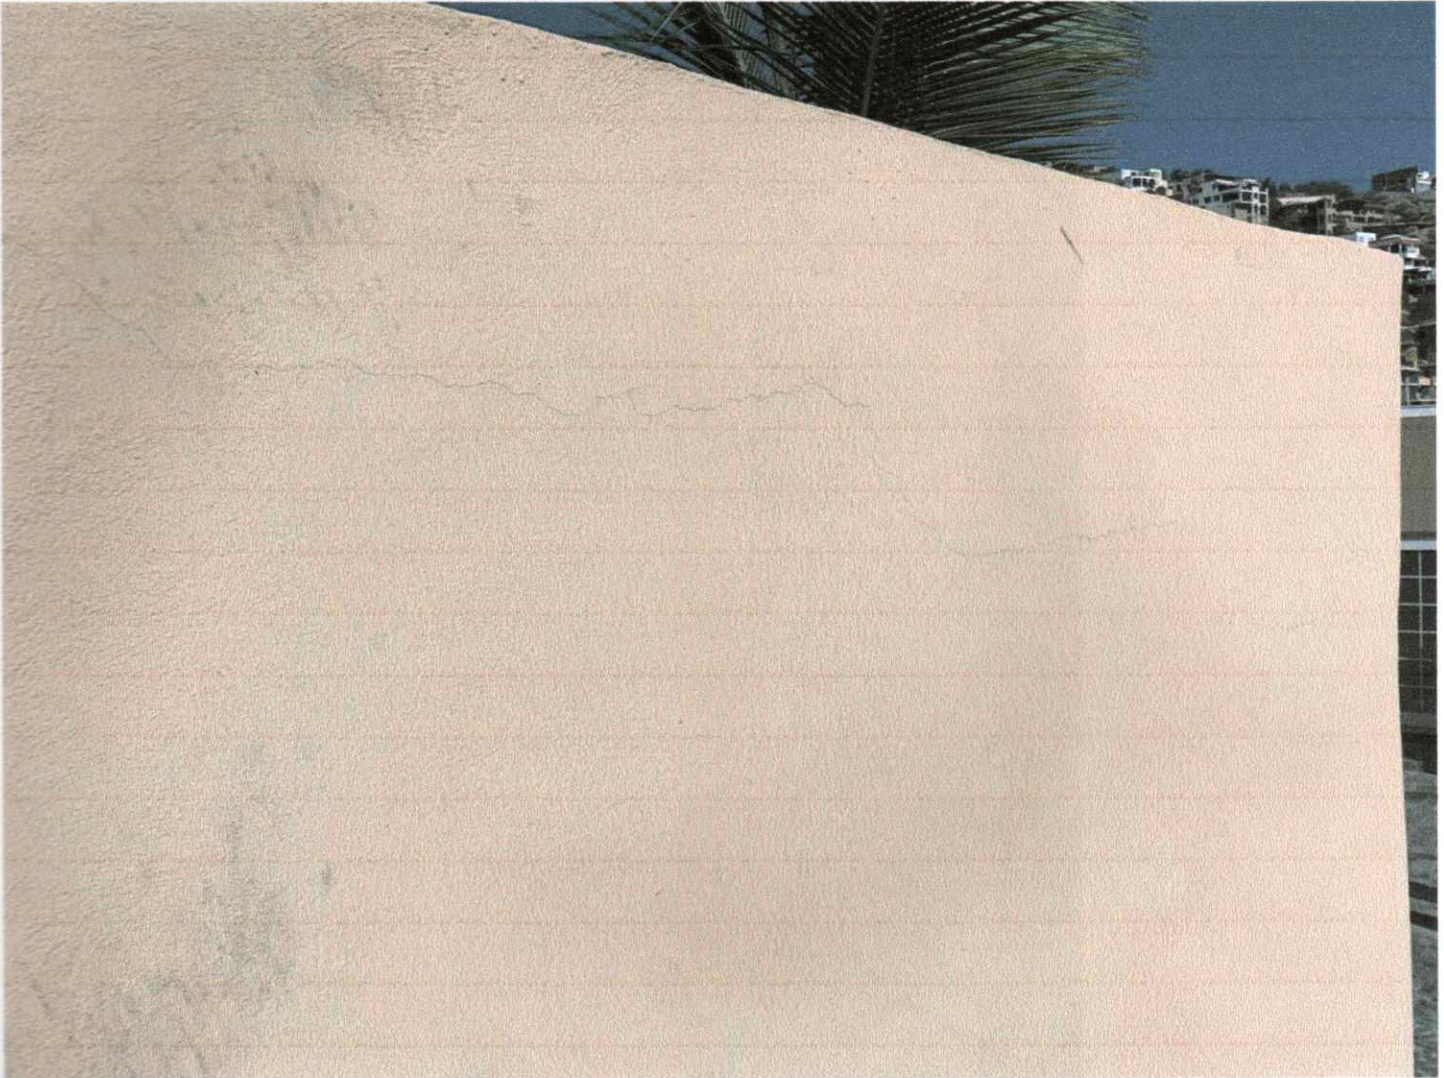
IMAGEN 25

En esta imagen se muestra la grieta provocada por el exceso de vibración del suelo del lugar provocadas por la maquinaria que se encontraban trabajando en la obra justo al frente de la propiedad a una distancia horizontal de 60 metros.

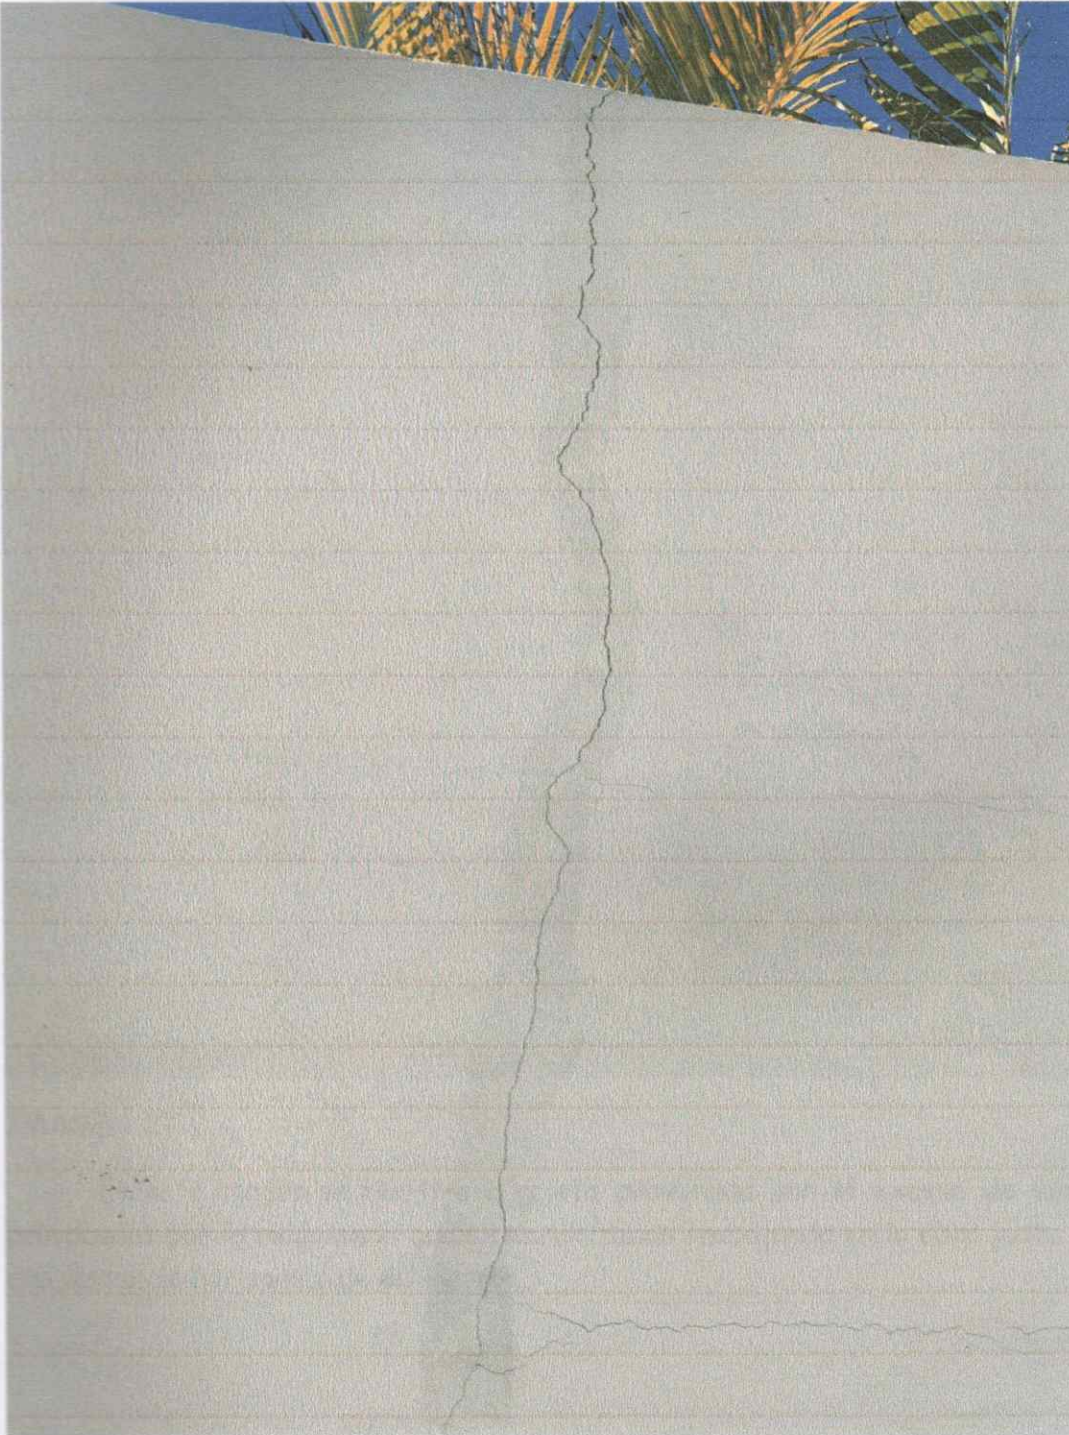
IMAGEN 26

En esta imagen se muestra la **grieta provocada por el exceso de vibración del suelo del lugar** provocadas por la maquinaria que se encontraban trabajando en la obra justo al frente de la propiedad a una distancia horizontal de 60 metros.

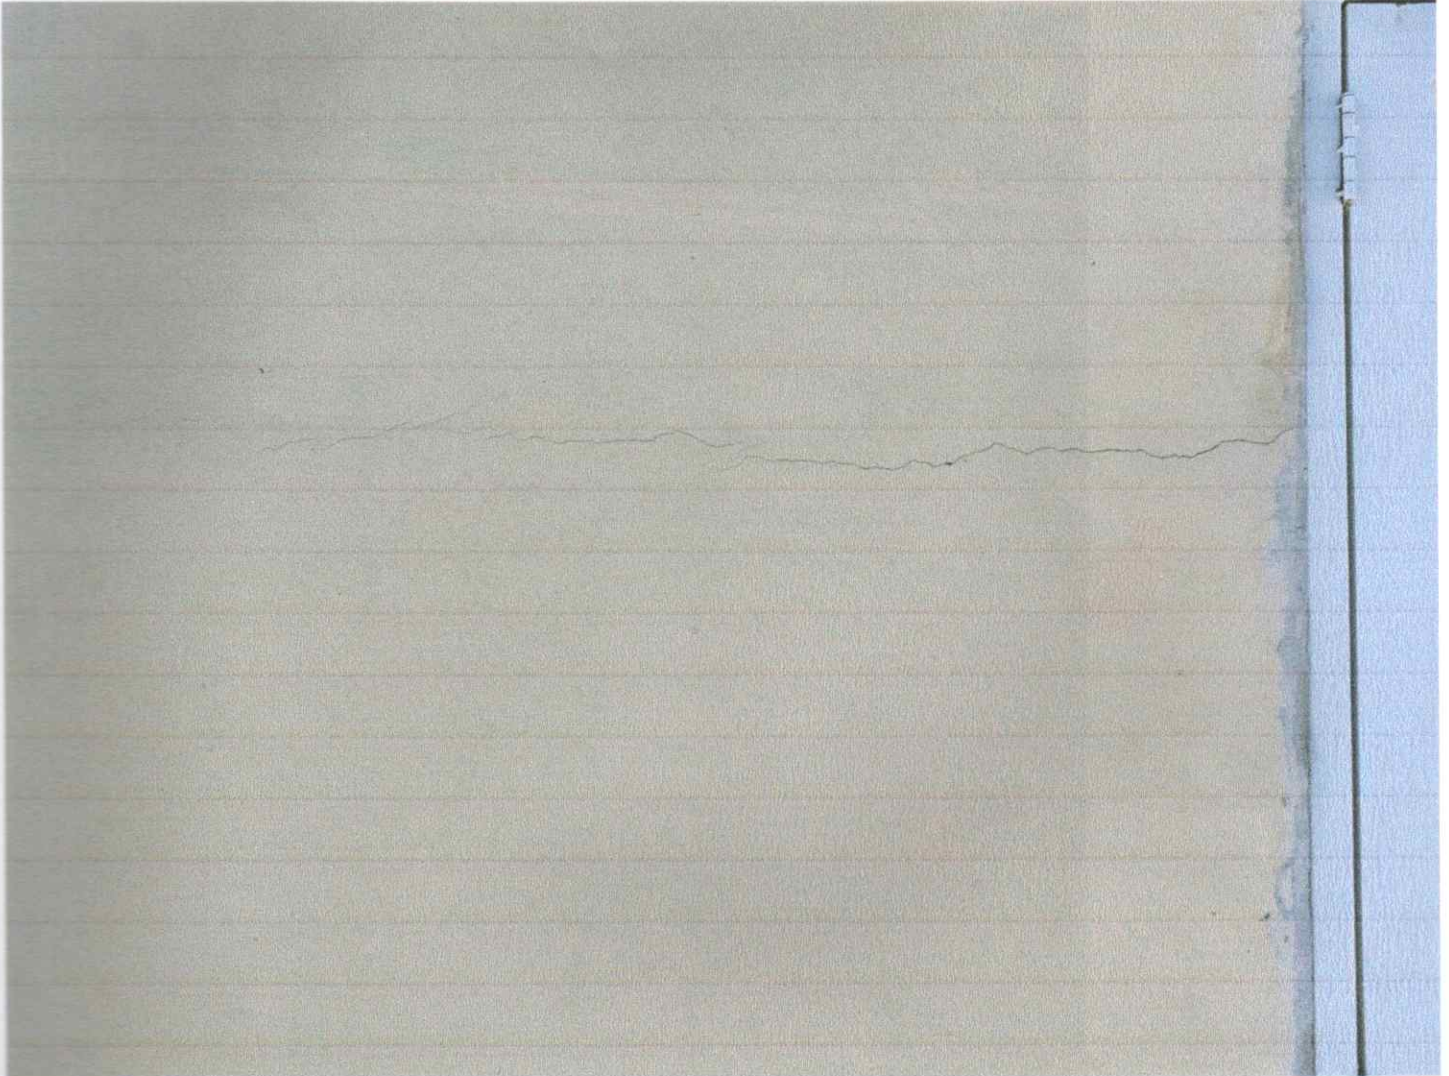
IMAGEN 27

En esta imagen se muestra la **grieta provocada por el exceso de vibración del suelo del lugar** provocadas por la maquinaria que se encontraban trabajando en la obra justo al frente de la propiedad a una distancia horizontal de 60 metros.

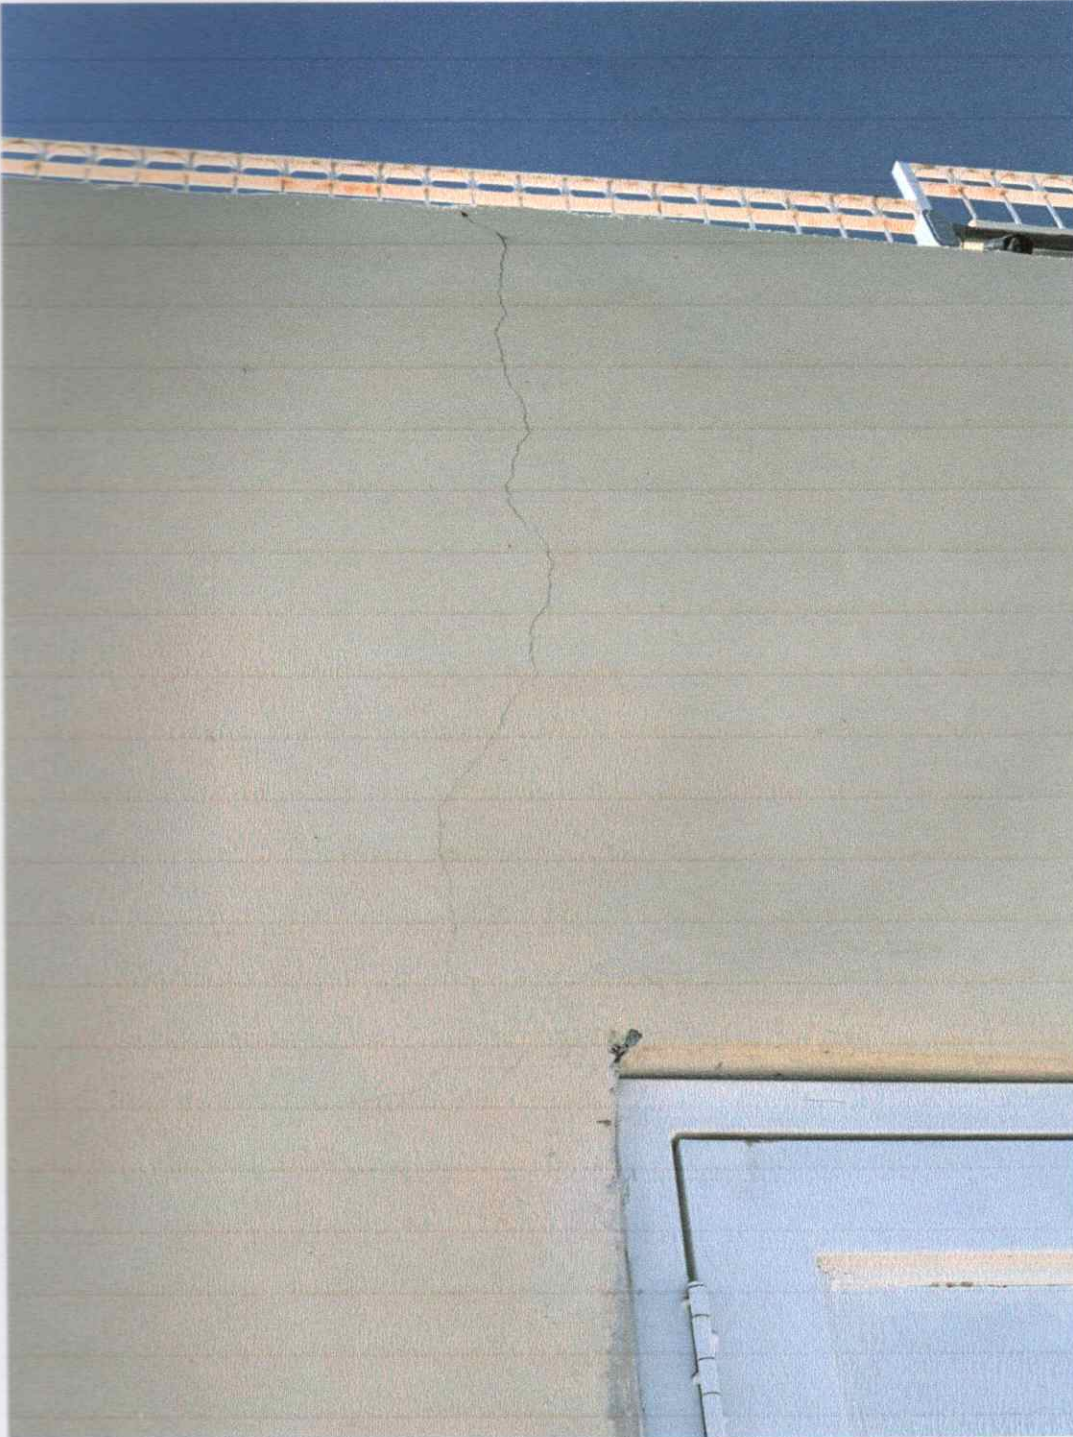
IMAGEN 28

En esta imagen se muestra la grieta provocada por el exceso de vibración del suelo del lugar provocadas por la maquinaria que se encontraban trabajando en la obra justo al frente de la propiedad a una distancia horizontal de 60 metros.

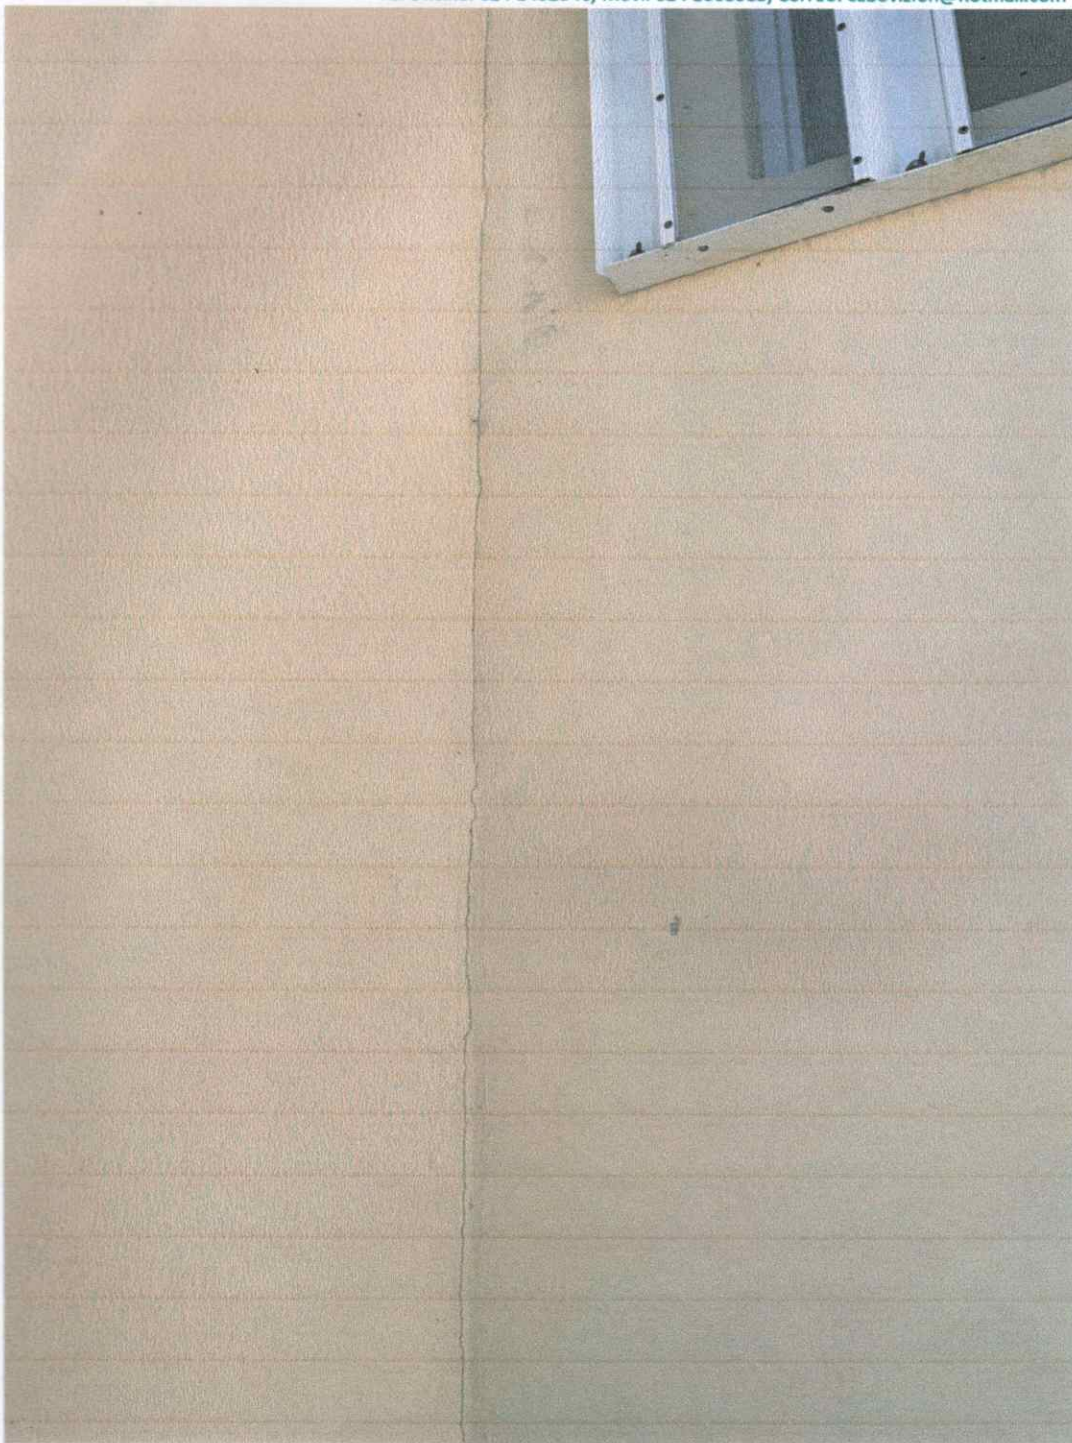
IMAGEN 29

En esta imagen se muestra la grieta provocada por el exceso de vibración del suelo del lugar provocadas por la maquinaria que se encontraban trabajando en la obra justo al frente de la propiedad a una distancia horizontal de 60 metros.
