DICTAMEN PERICIAL

Determinar los DAÑOS Y CUANTIFICACION DE LOS MISMOS EN CASA HABITACION CAUSADOS POR OBRA EN CONSTRUCCION UBICADA FRENTE A LA PROPIEDAD del Sr. John Philips Goerss, con domicilio en Lote 26, Manzana 14, Calle Callejón del Gallo y Camino del Mar, dentro del Fraccionamiento El Pedregal de Cabo San Lucas, Baja California Sur. Con Clave Catastral 402-001-014-026.

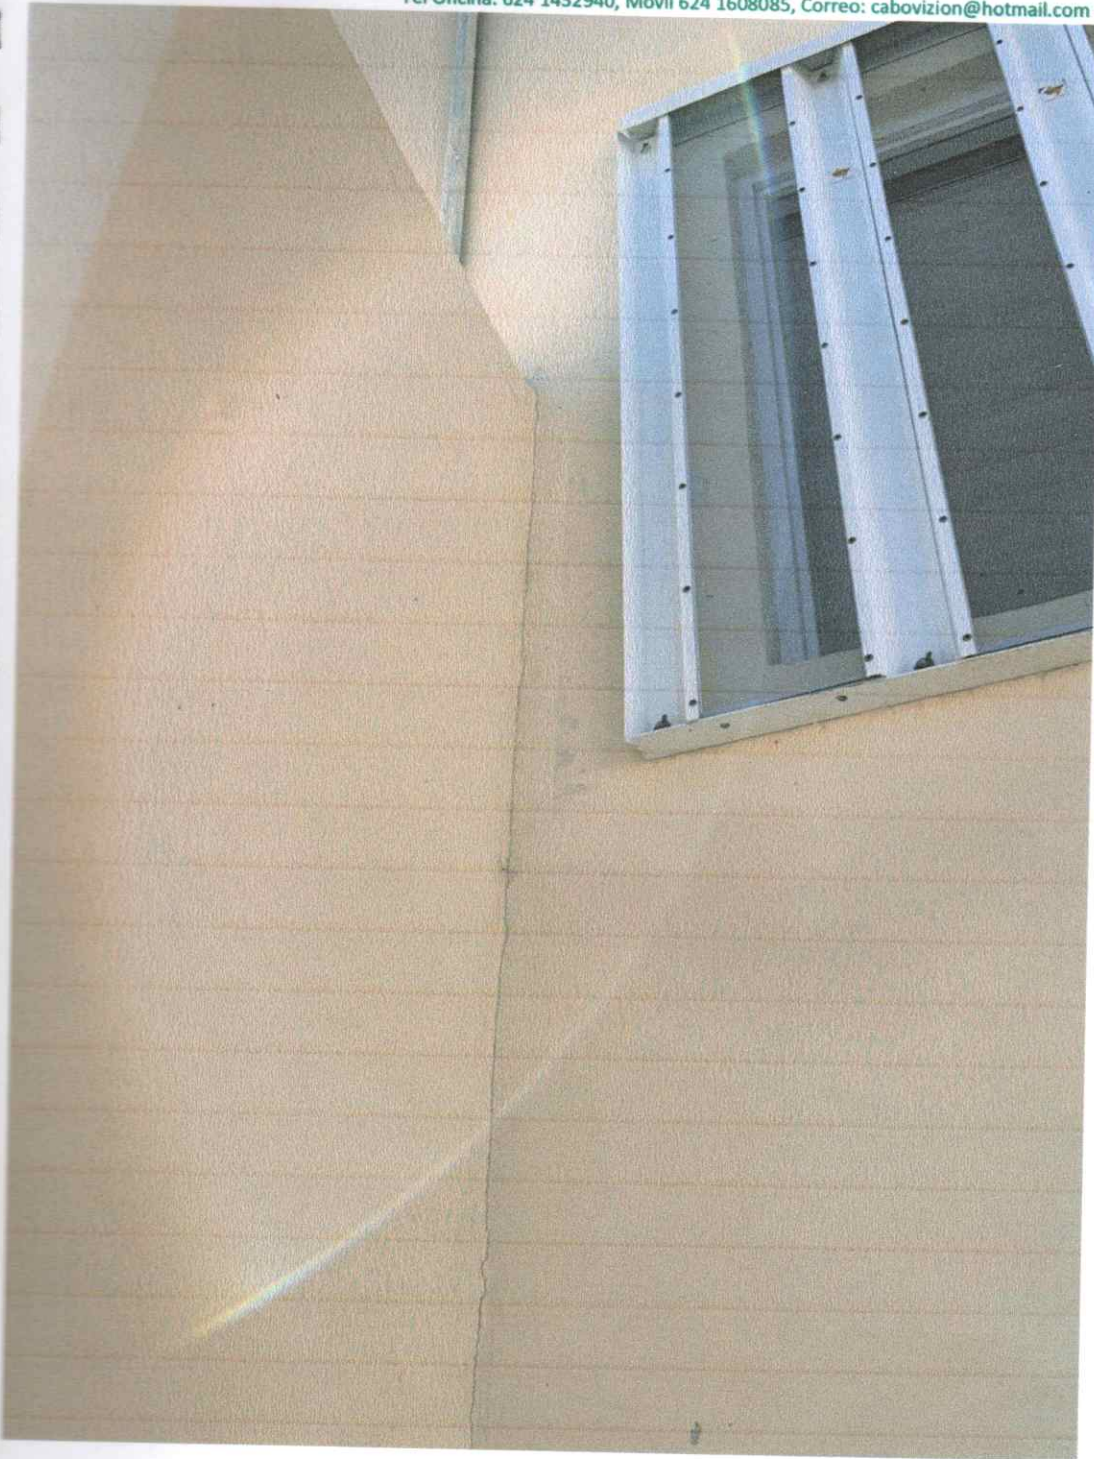
IMAGEN 30

En esta imagen se muestra la grieta provocada por el exceso de vibración del suelo del lugar provocadas por la maquinaria que se encontraban trabajando en la obra justo al frente de la propiedad a una distancia horizontal de 60 metros.

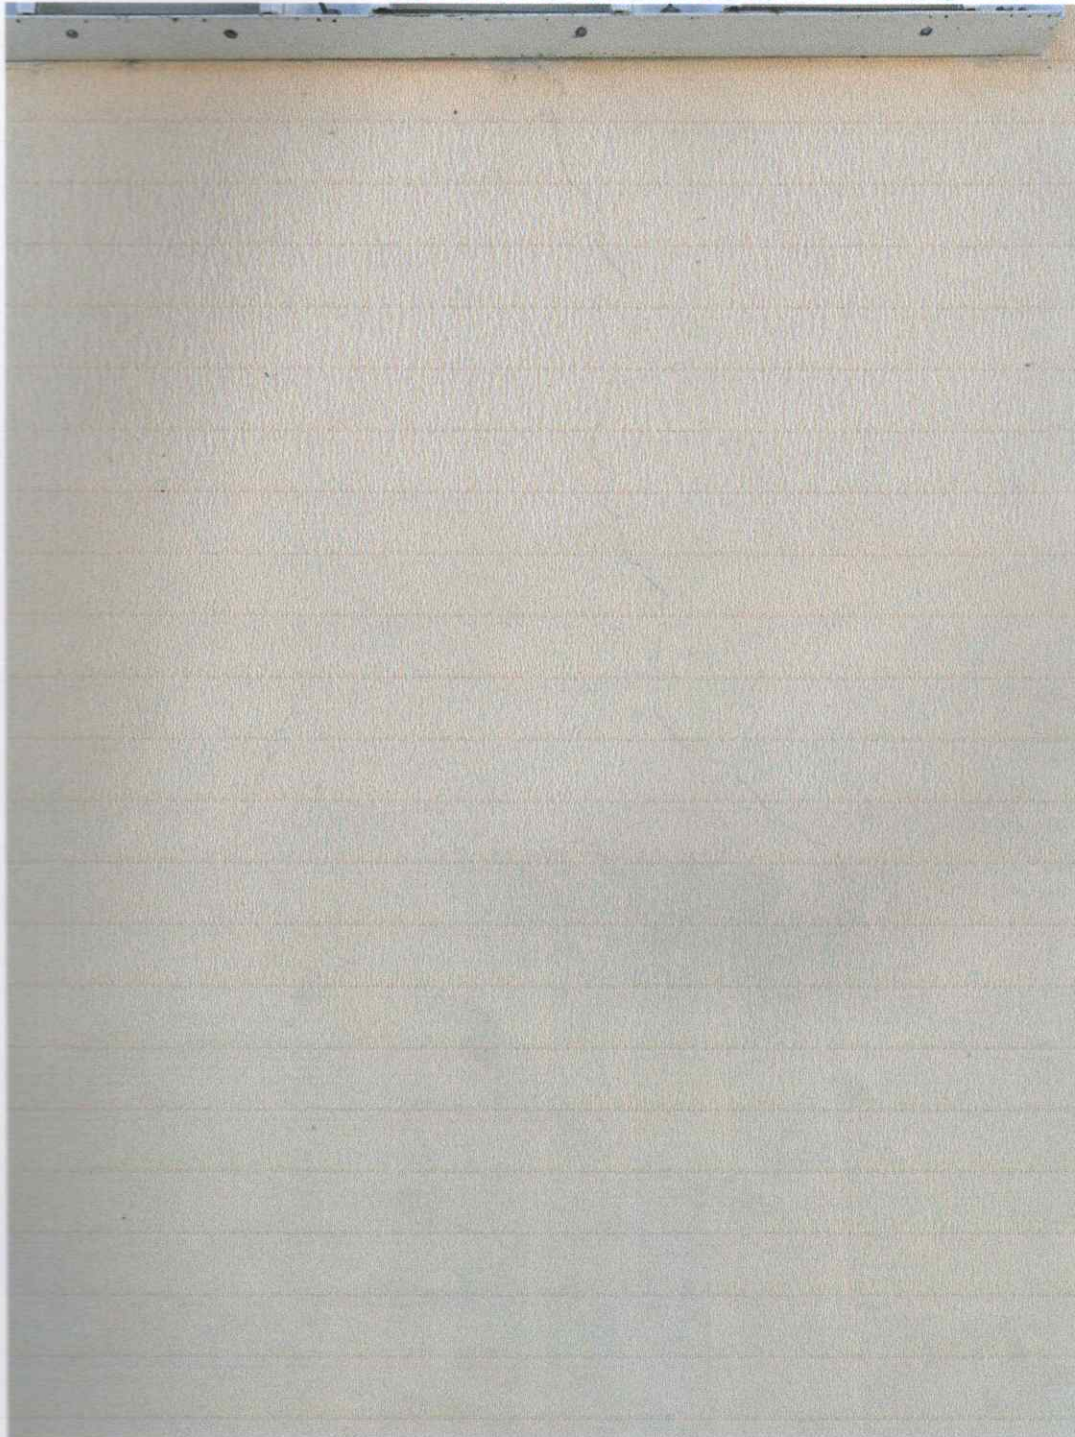
IMAGEN 31

En esta imagen se muestra la **grieta provocada por el exceso de vibración del suelo del lugar** provocadas por la maquinaria que se encontraban trabajando en la obra justo al frente de la propiedad a una distancia horizontal de 60 metros.

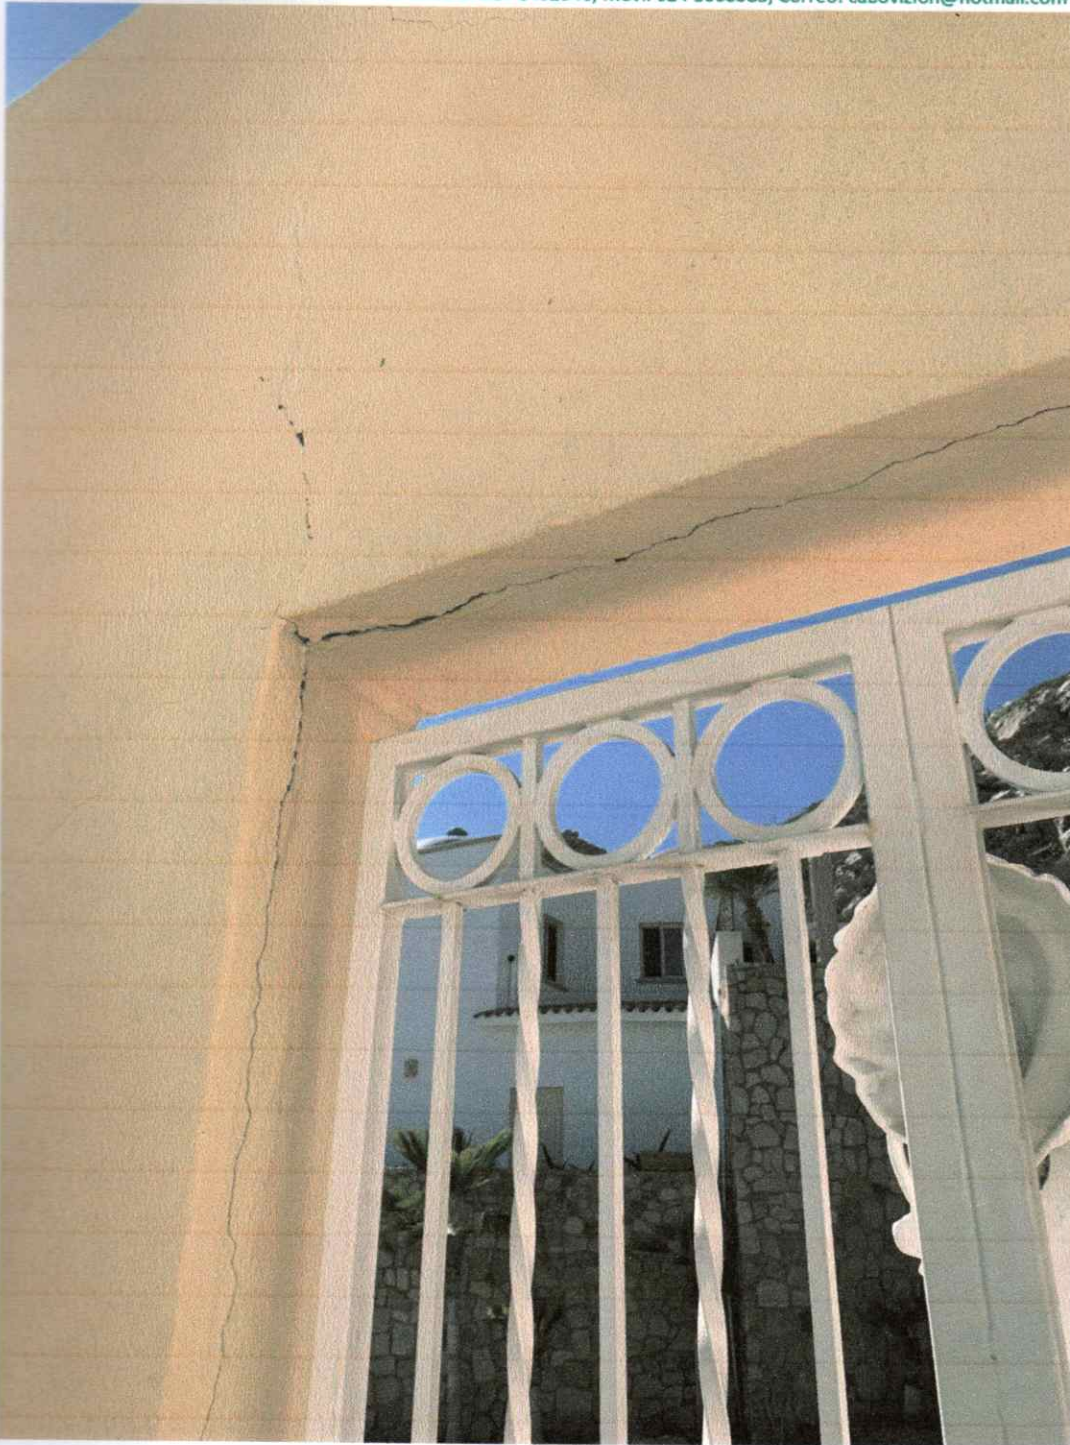
IMAGEN 32

En esta imagen se muestra la **grieta** provocada por el exceso de vibración del suelo del lugar provocadas por la maquinaria que se encontraban trabajando en la obra justo al frente de la propiedad a una distancia horizontal de 60 metros.

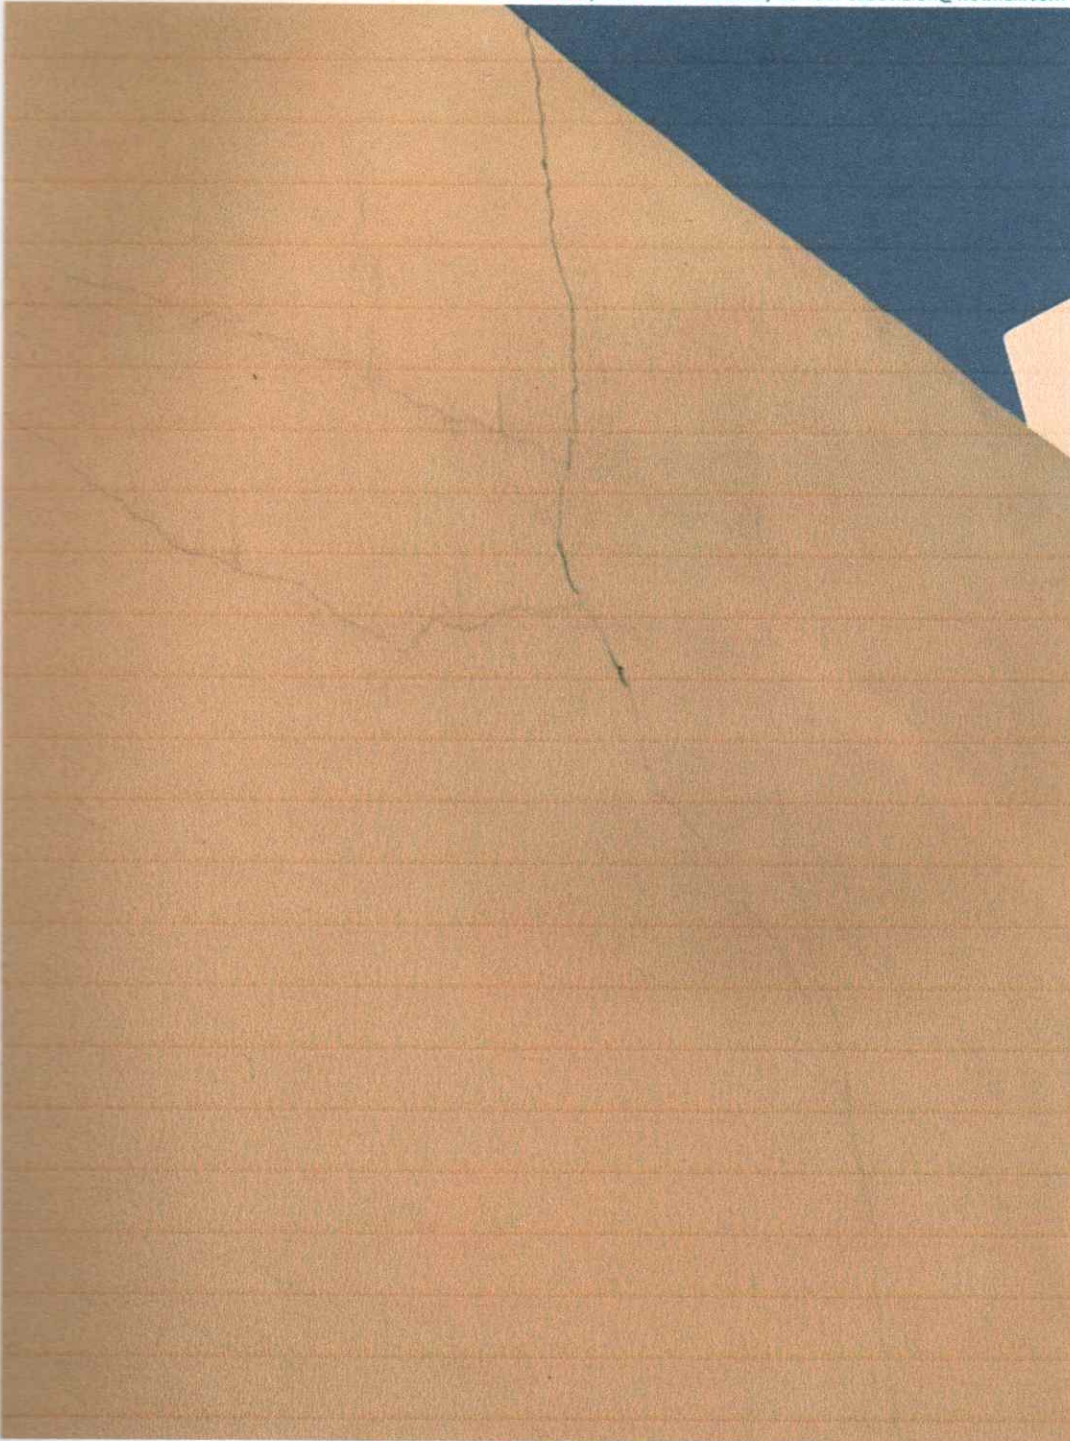
IMAGEN 33

En esta imagen se muestra la **grieta provocada por el exceso de vibración del suelo del lugar** provocadas por la maquinaria que se encontraban trabajando en la obra justo al frente de la propiedad a una distancia horizontal de 60 metros.

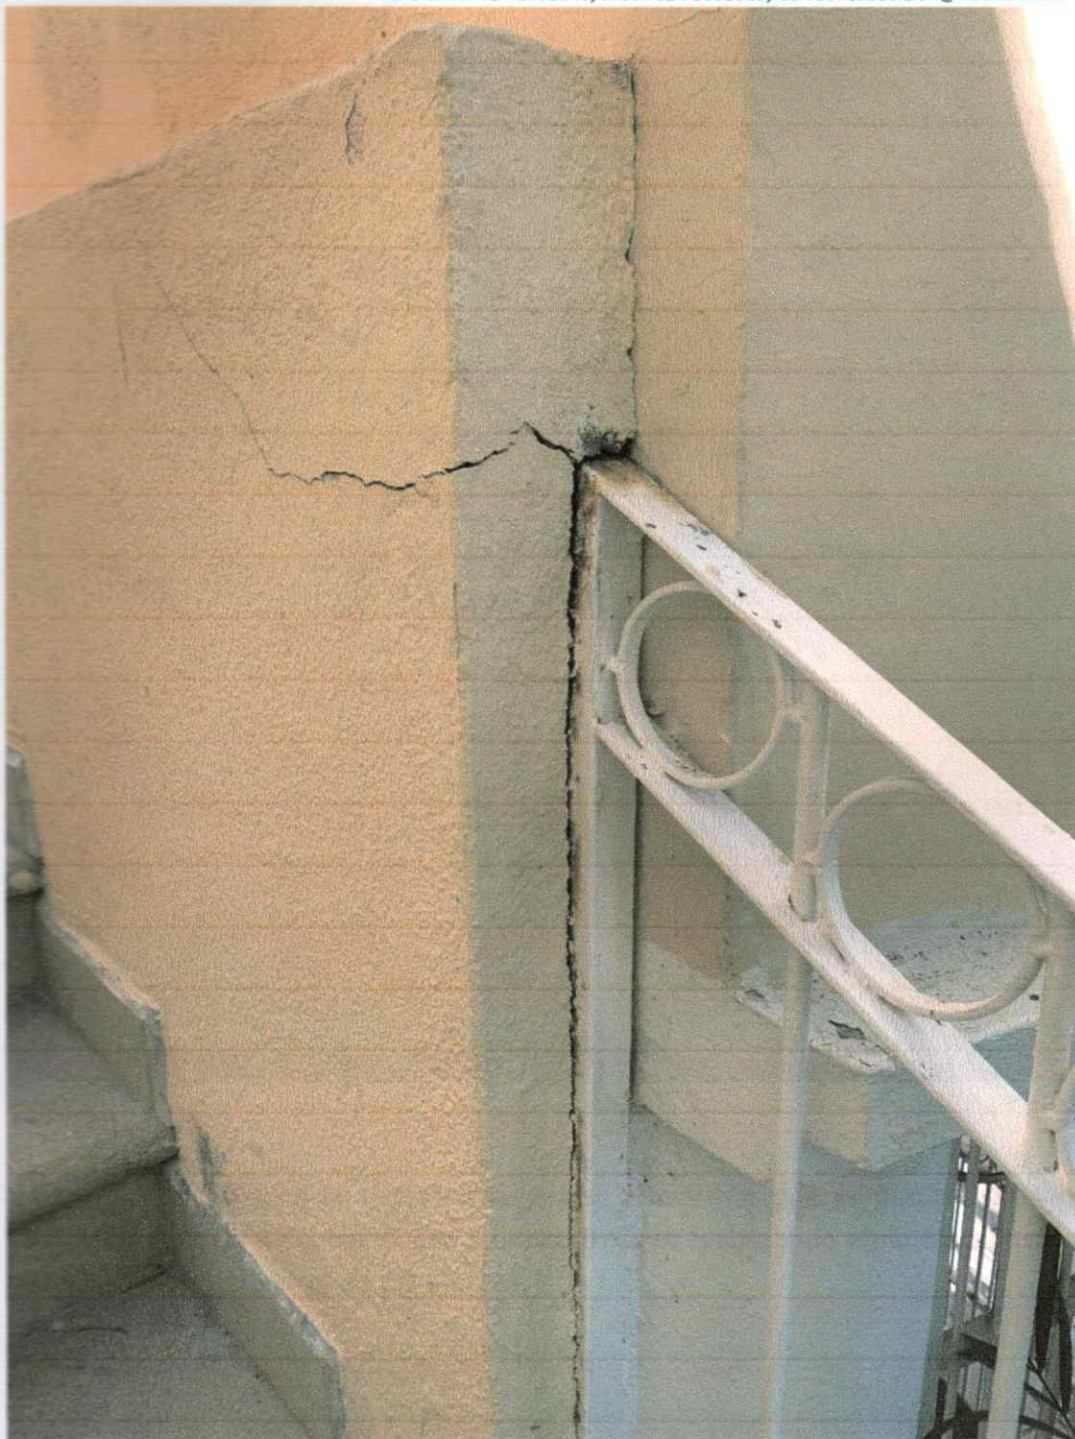
IMAGEN 34

En esta imagen se muestra la **grieta provocada por el exceso de vibración del suelo del lugar** provocadas por la maquinaria que se encontraban trabajando en la obra justo al frente de la propiedad a una distancia horizontal de 60 metros.

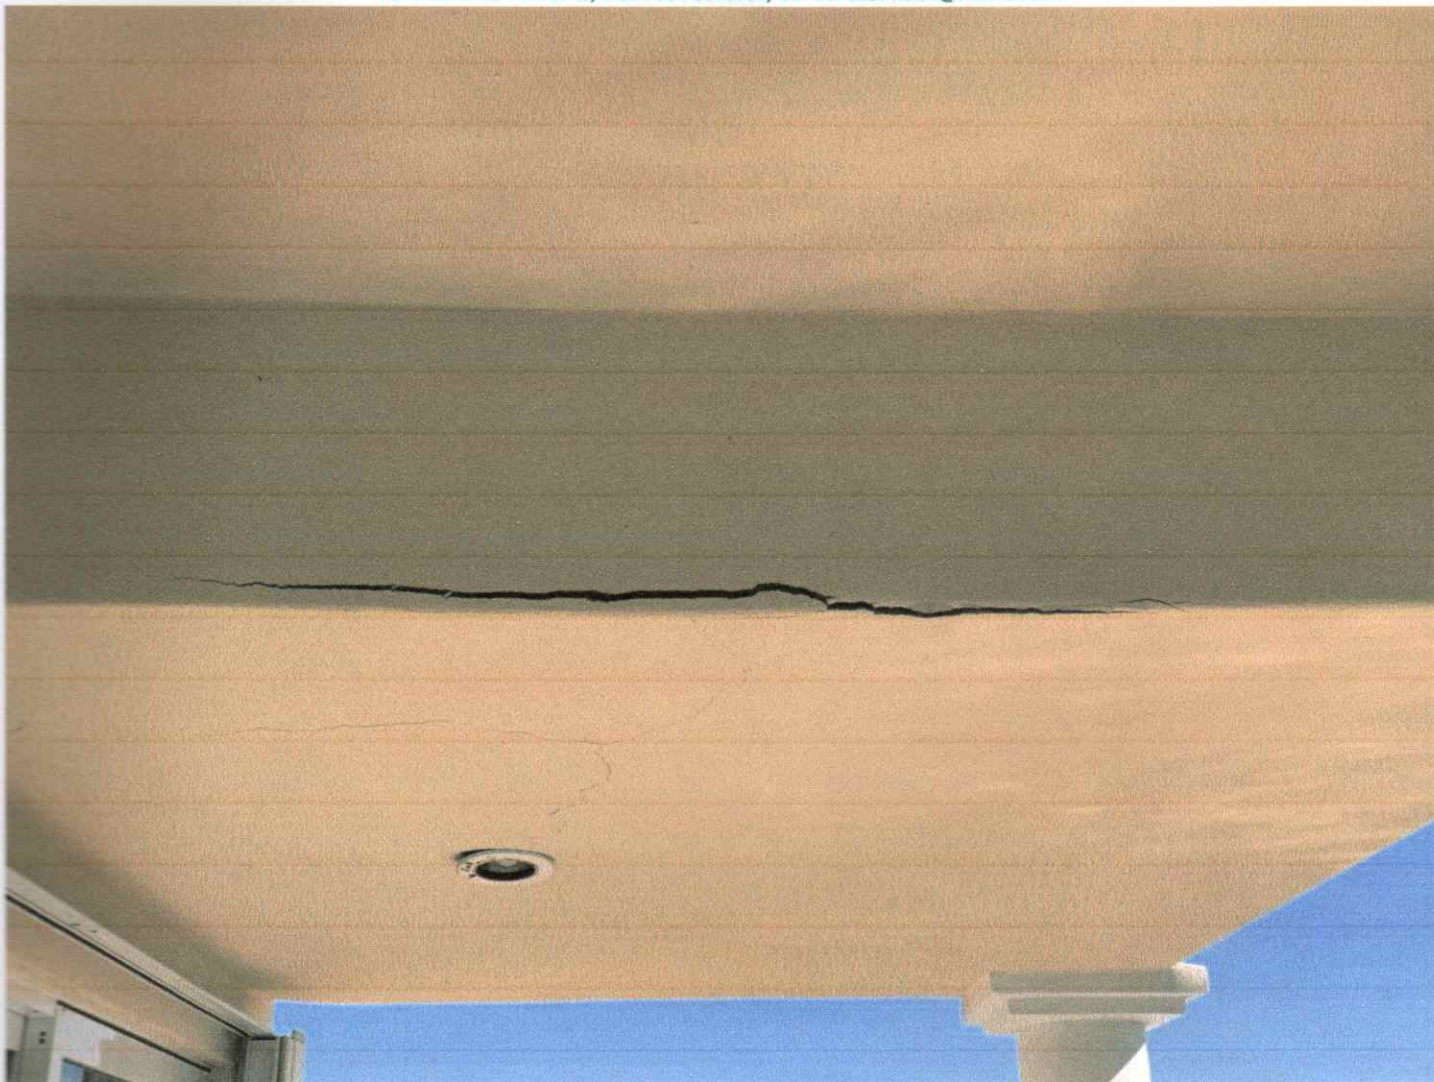
IMAGEN 35

En esta imagen se muestra la **grieta provocada por el exceso de vibración del suelo del lugar** provocadas por la maquinaria que se encontraban trabajando en la obra justo al frente de la propiedad a una distancia horizontal de 60 metros.

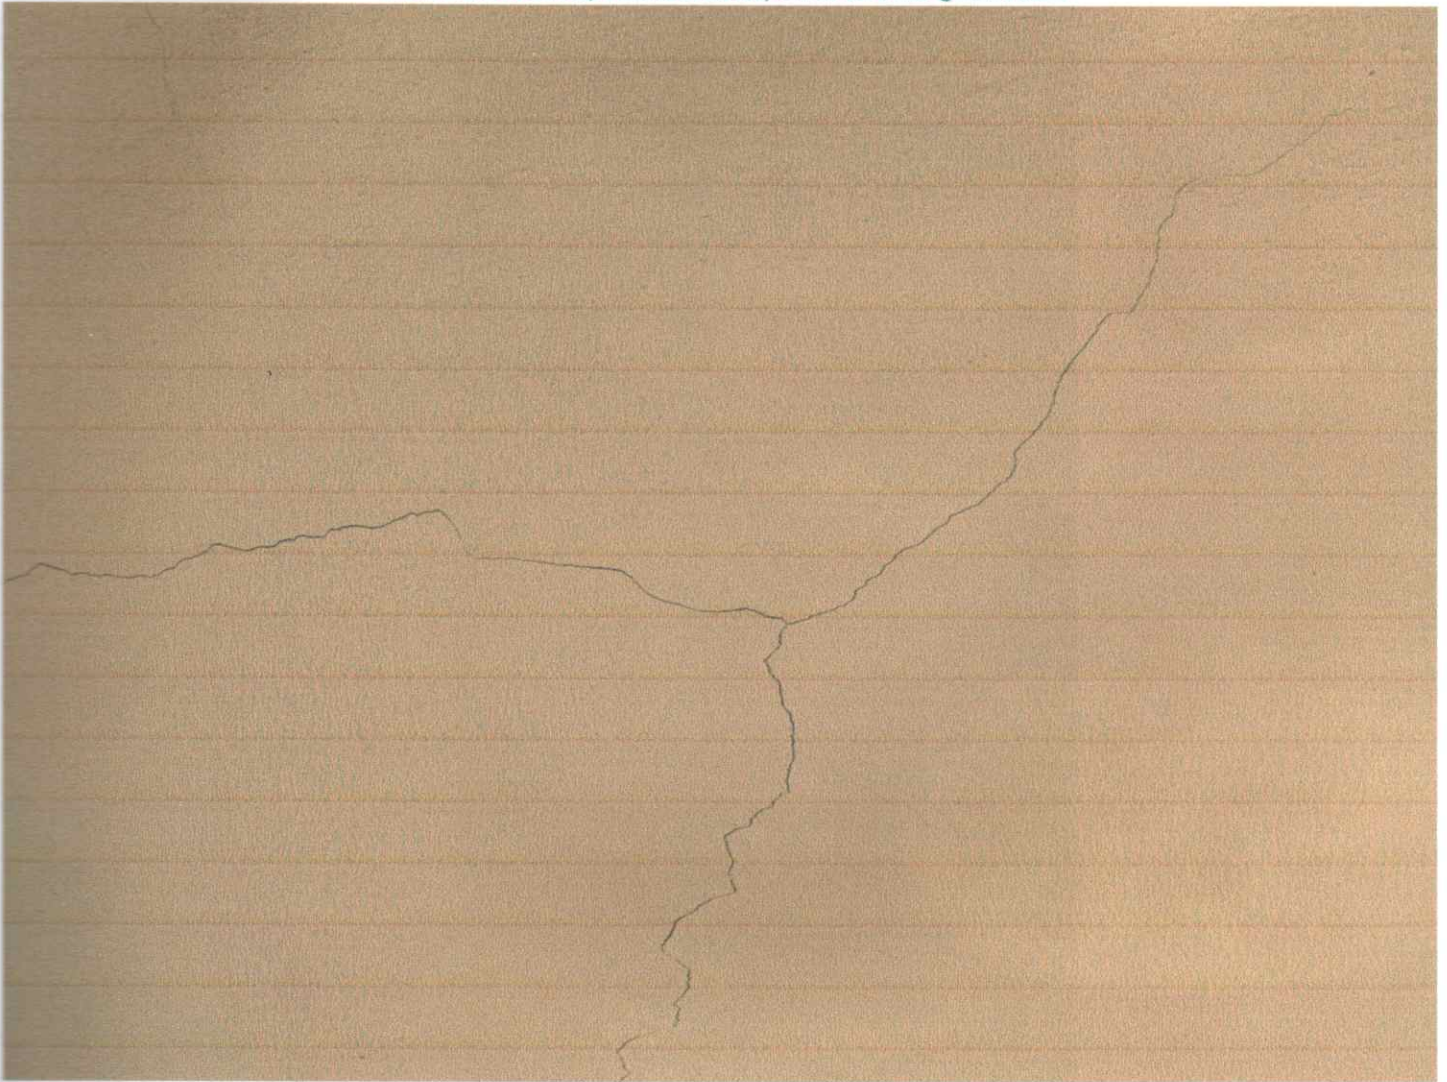
IMAGEN 36

En esta imagen se muestra la grieta provocada por el exceso de vibración del suelo del lugar provocadas por la maquinaria que se encontraban trabajando en la obra justo al frente de la propiedad a una distancia horizontal de 60 metros.

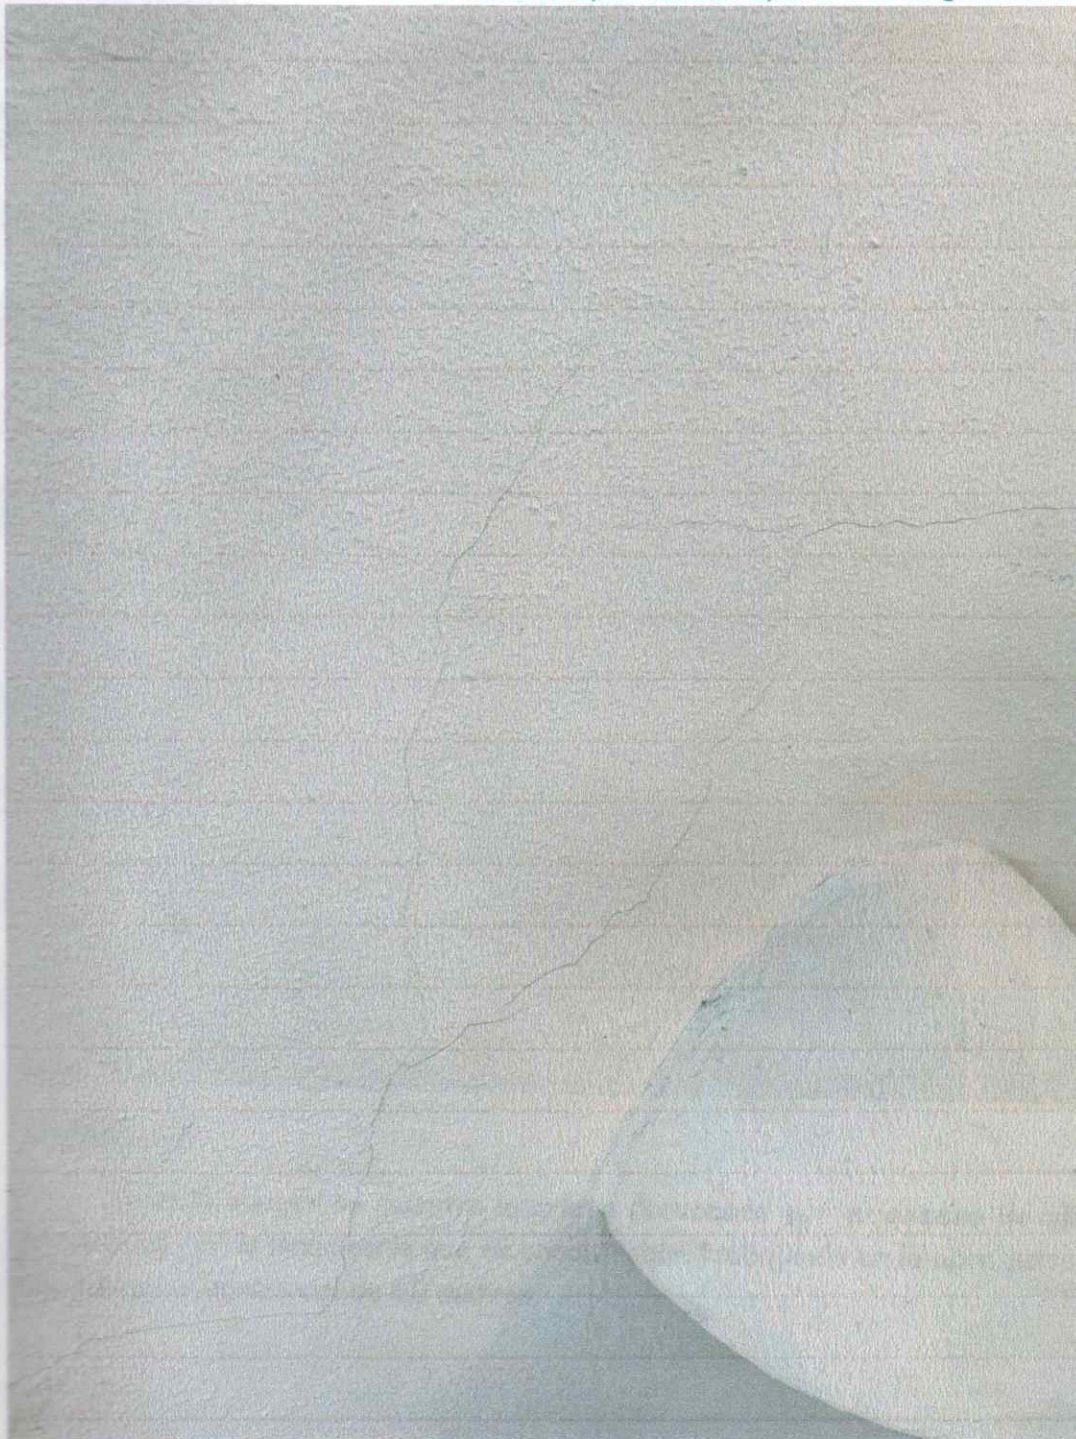
IMAGEN 37

En esta imagen se muestra la **grieta provocada por el exceso de vibración del suelo del lugar** provocadas por la maquinaria que se encontraban trabajando en la obra justo al frente de la propiedad a una distancia horizontal de 60 metros.

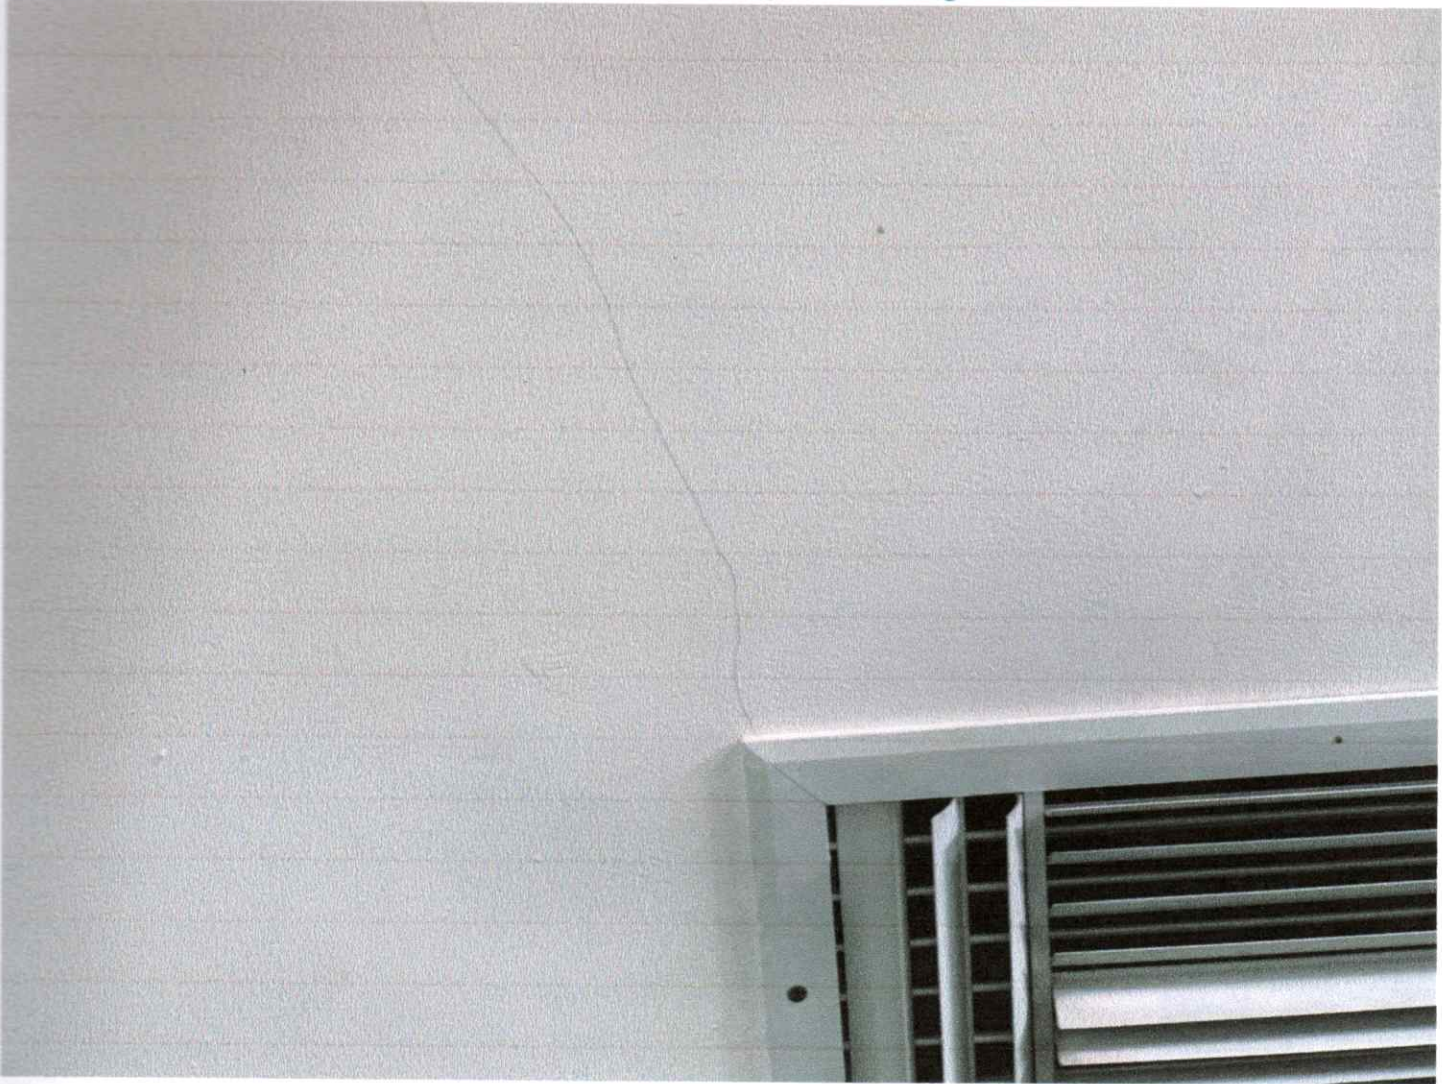
IMAGEN 38

En esta imagen se muestra la **grieta provocada por el exceso de vibración del suelo del lugar** provocadas por la maquinaria que se encontraban trabajando en la obra justo al frente de la propiedad a una distancia horizontal de 60 metros.
