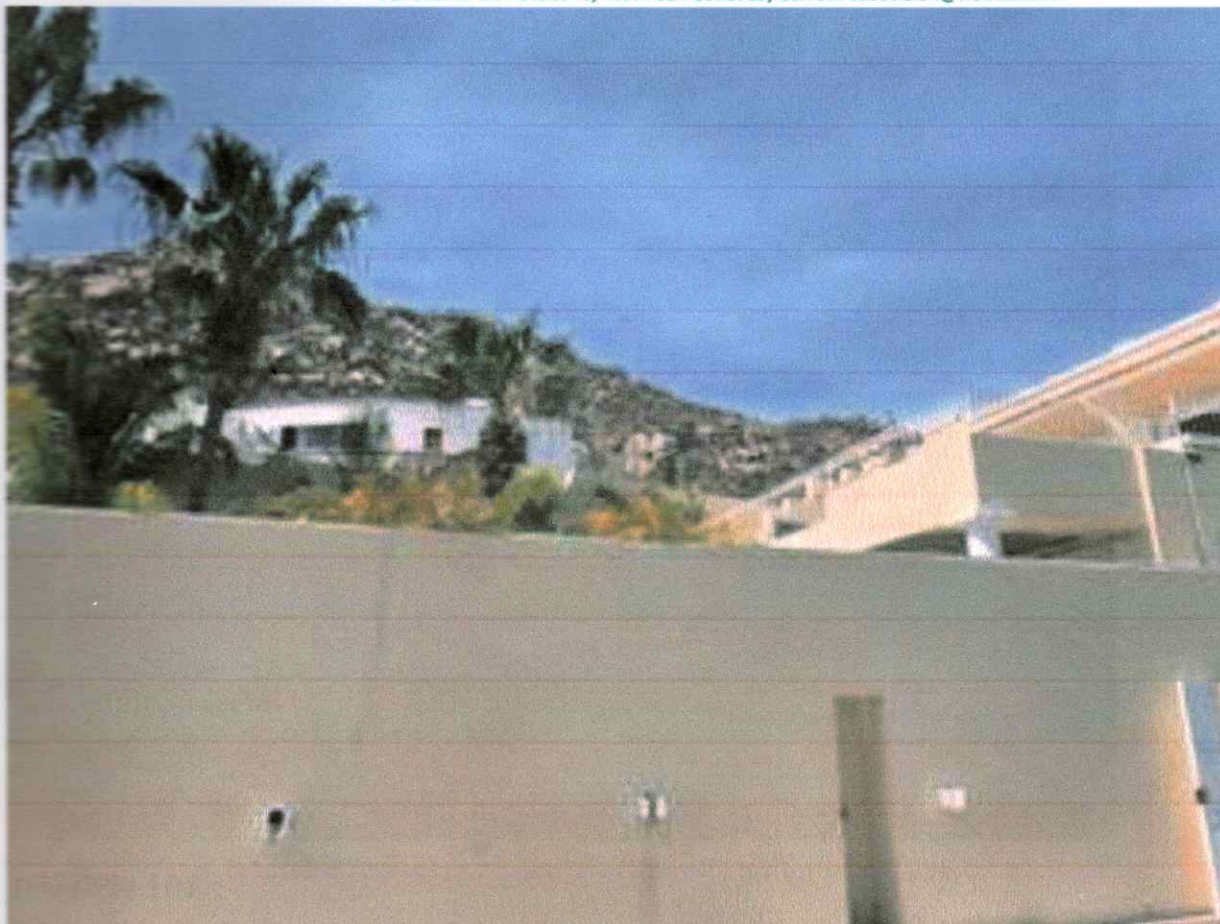
IMAGEN 100

En esta imagen se muestra la grieta provocada por el exceso de vibración del suelo del lugar provocadas por la maquinaria que se encontraban trabajando en la obra justo al frente de la propiedad a una distancia horizontal de 60 metros.

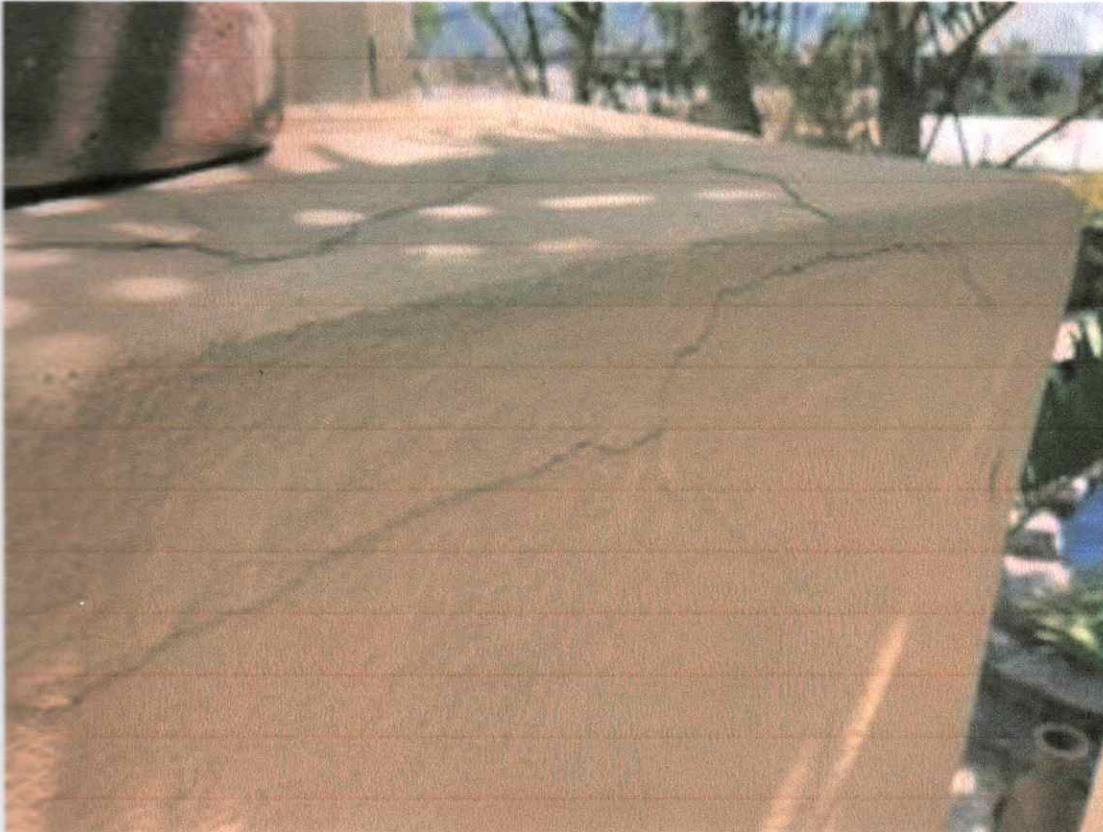
IMAGEN 101

En esta imagen se muestra la **grieta provocada por el exceso de vibración del suelo del lugar** provocadas por la maquinaria que se encontraban trabajando en la obra justo al frente de la propiedad a una distancia horizontal de 60 metros.

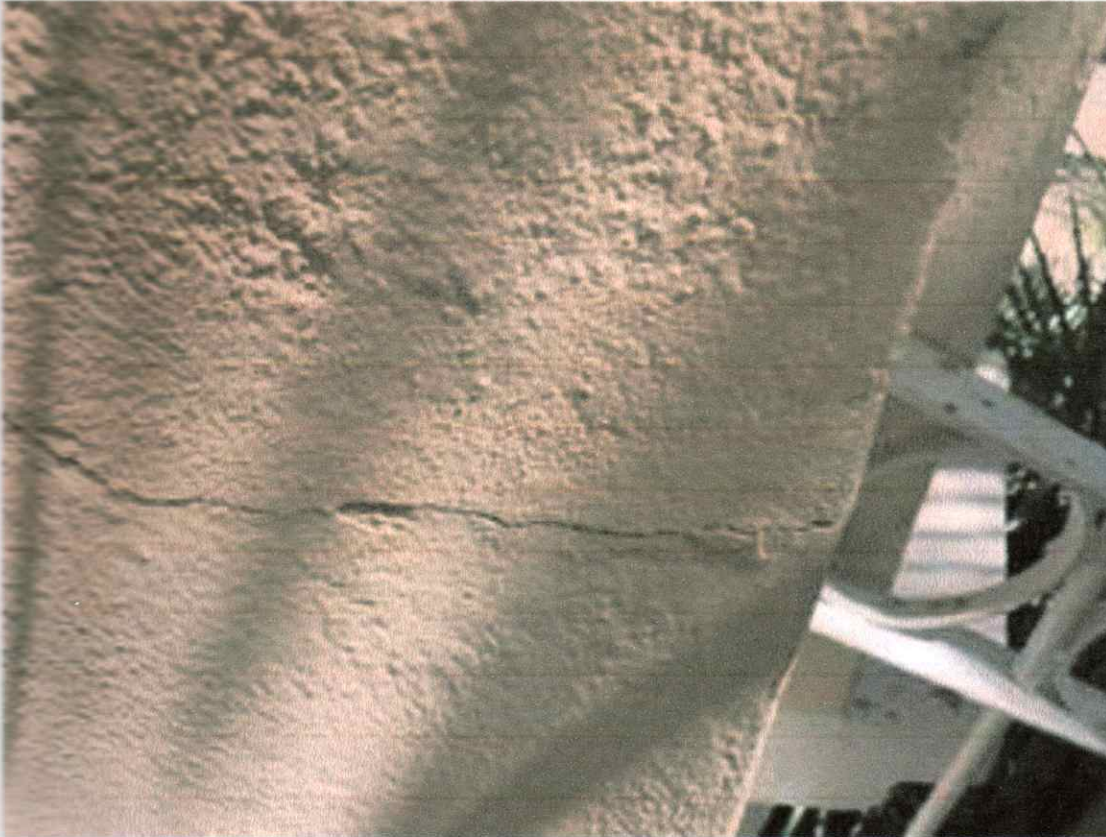
IMAGEN 102

En esta imagen se muestra la **grieta provocada por el exceso de vibración del suelo del lugar** provocadas por la maquinaria que se encontraban trabajando en la obra justo al frente de la propiedad a una distancia horizontal de 60 metros.

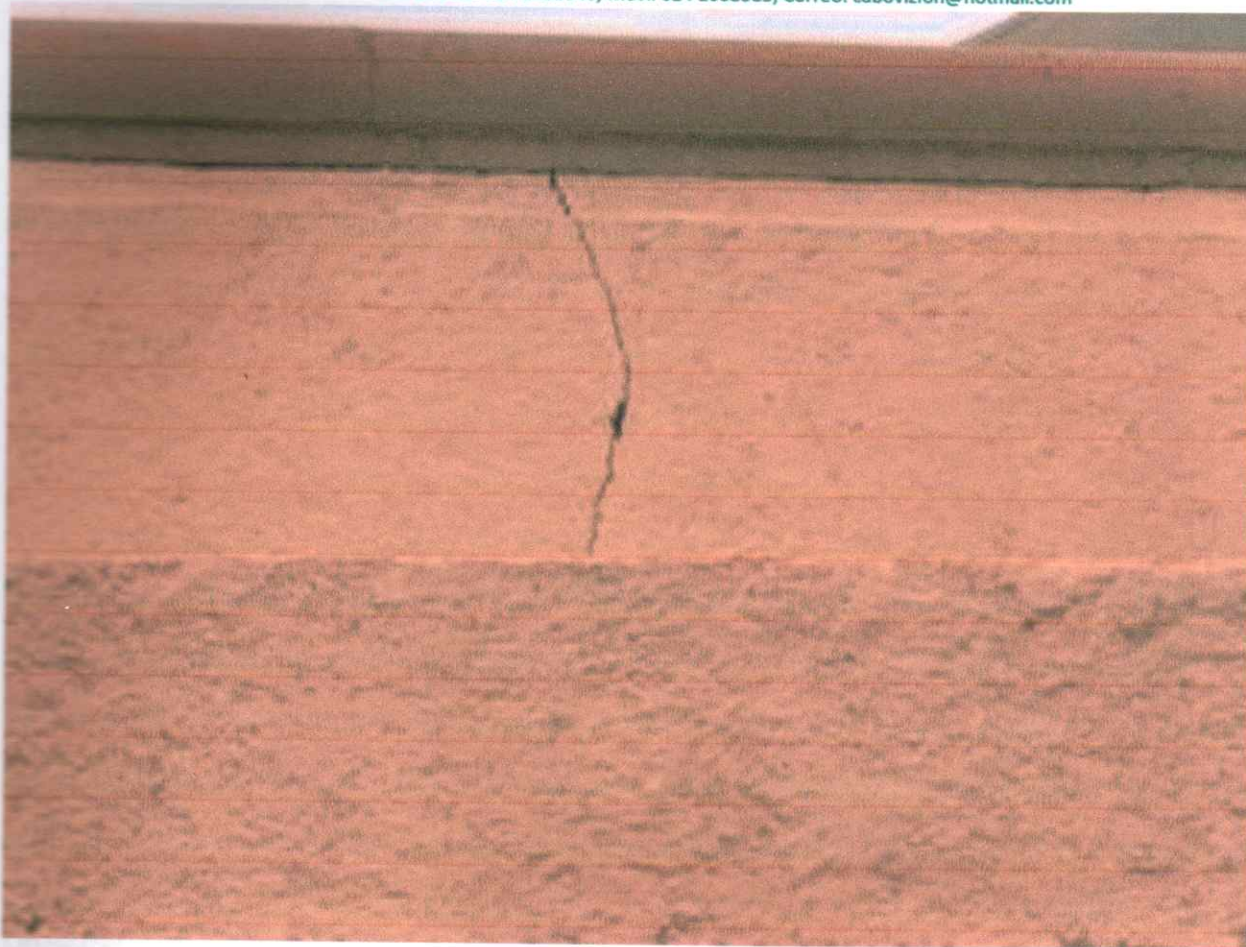
IMAGEN 103

En esta imagen se muestra la **grieta provocada por el exceso de vibración del suelo del lugar** provocadas por la maquinaria que se encontraban trabajando en la obra justo al frente de la propiedad a una distancia horizontal de 60 metros.

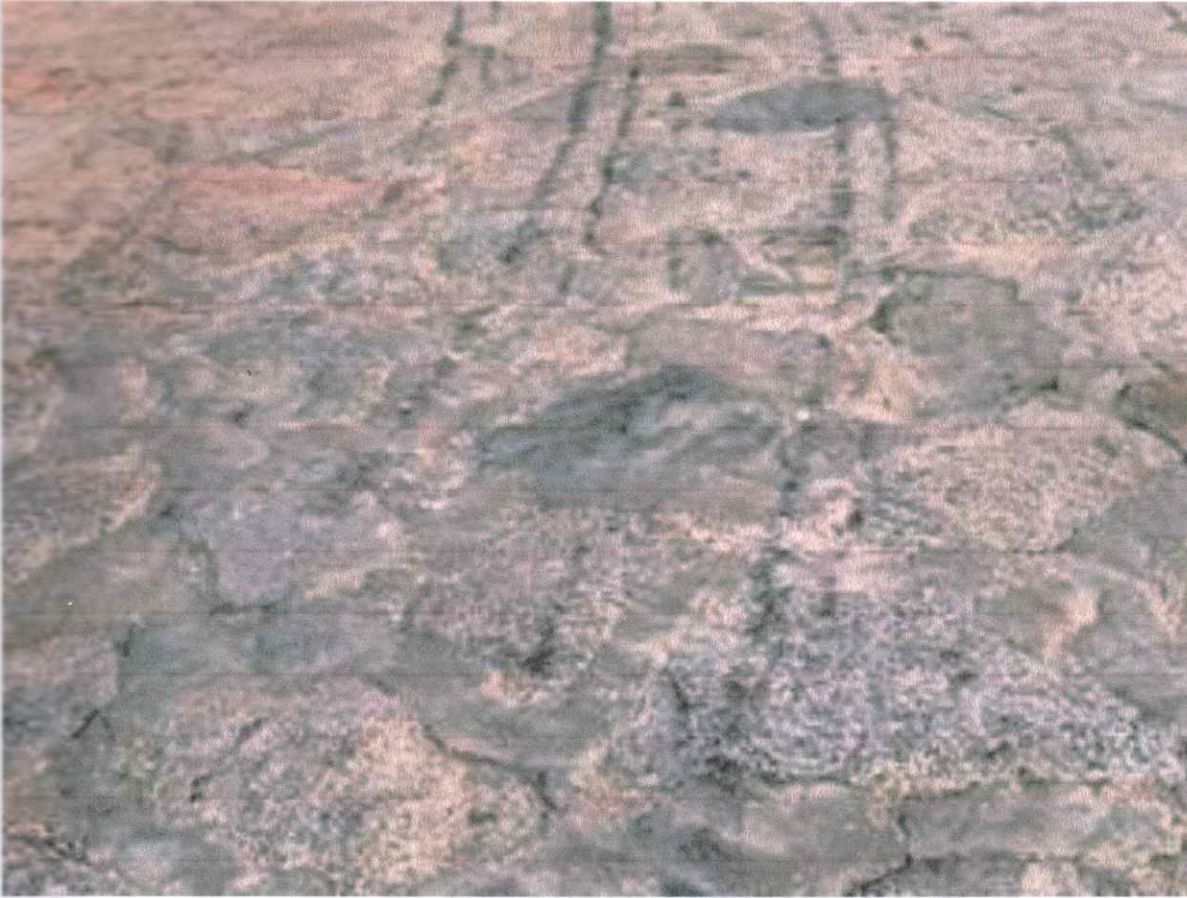
IMAGEN 104

En esta imagen se muestra la **marca en el pavimento de la calle de los camiones de volteo que trabajaron en la obra** provocando así vibraciones en exceso y daños a la casa habitación que estamos dictaminando.

Estas marcas están a una distancia horizontal de la casa dictaminada a escasos 5 metros.

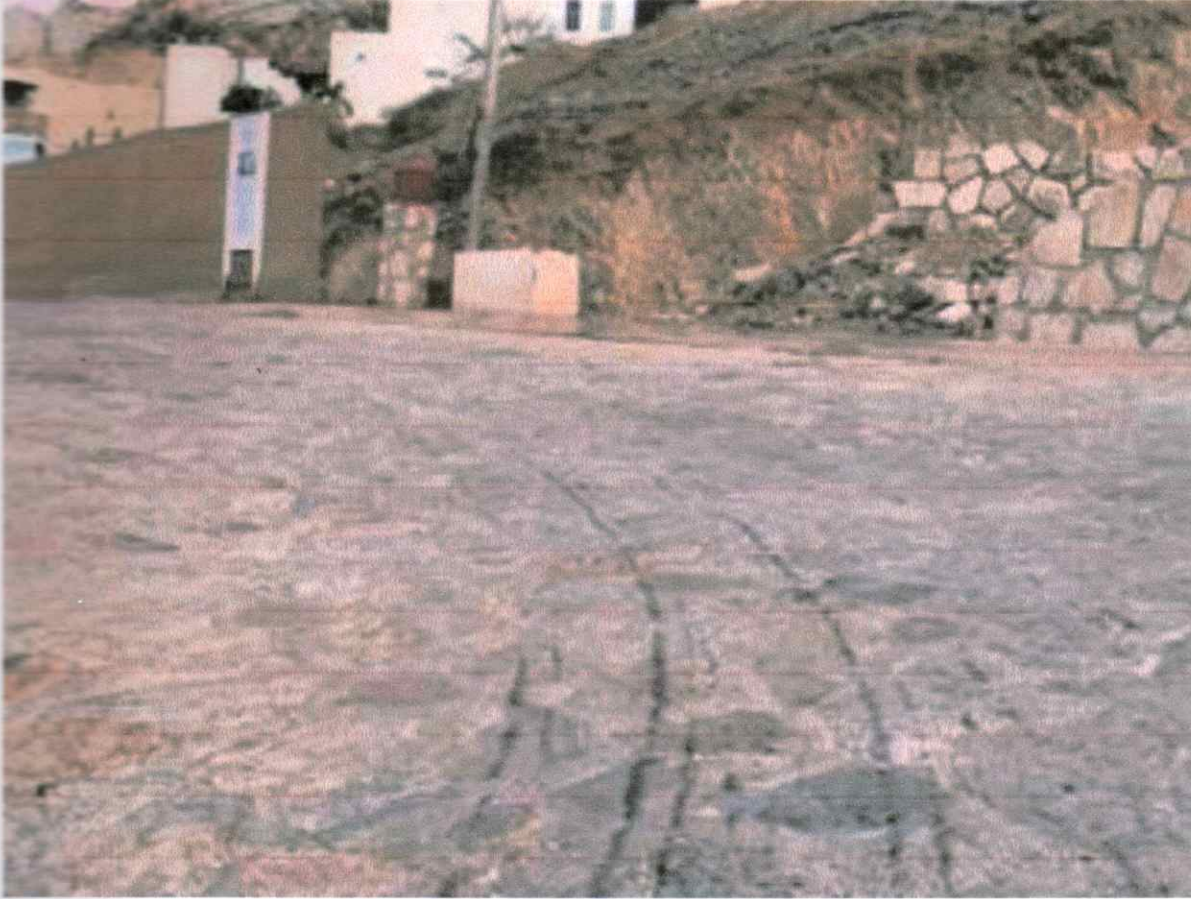
IMAGEN 105

En esta imagen se muestra la **marca en el pavimento de la calle de los camiones de volteo que trabajaron en la obra** provocando así vibraciones en exceso y daños a la casa habitación que estamos dictaminando.

Estas marcas están a una distancia horizontal de la casa dictaminada a escasos 5 metros.

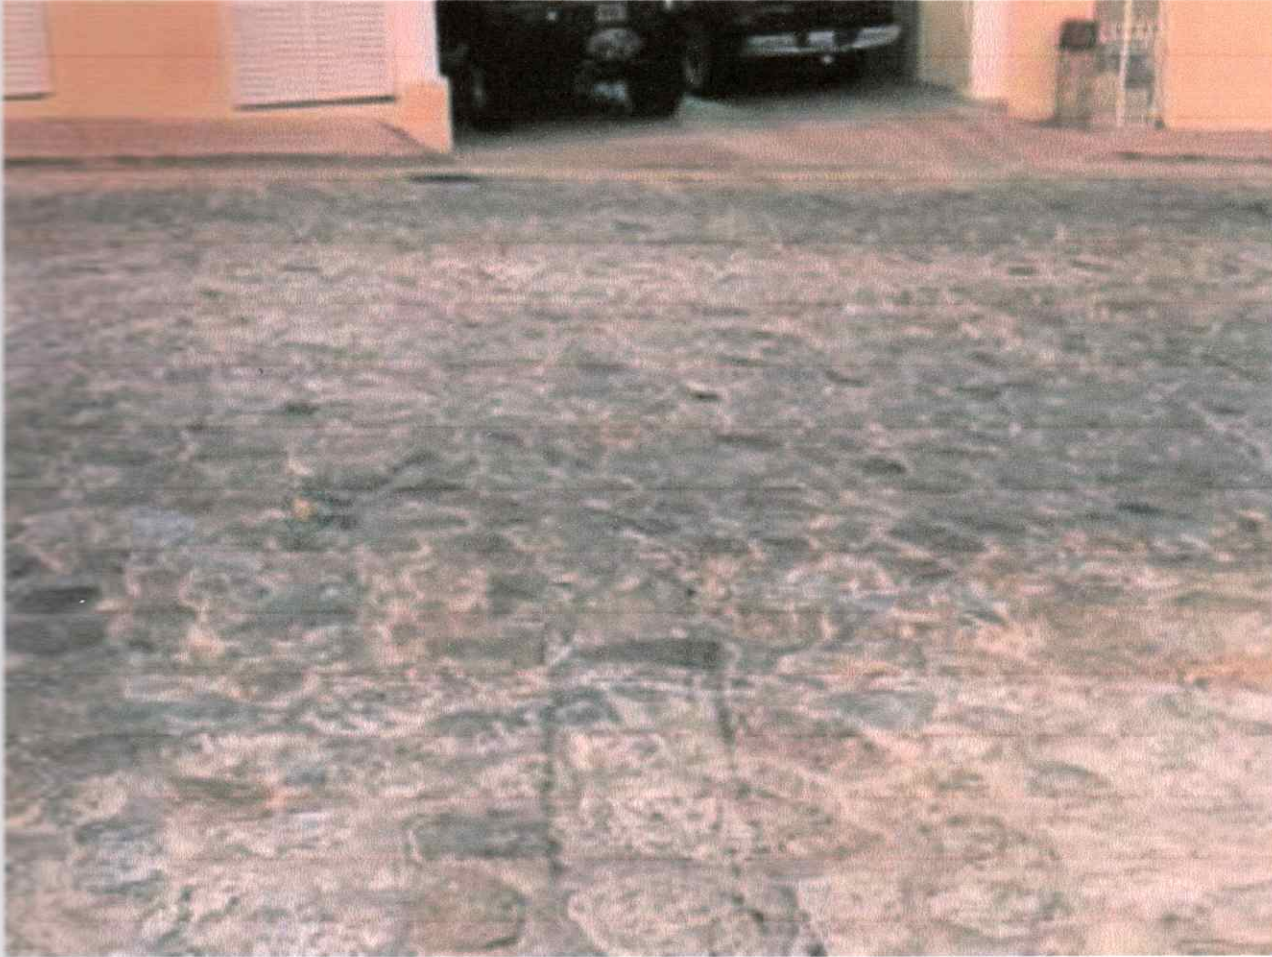
IMAGEN 106

En esta imagen se muestra la **marca en el pavimento de la calle de los camiones de volteo que trabajaron en la obra** provocando así vibraciones en exceso y daños a la casa habitación que estamos dictaminando.

Estas marcas están a una distancia horizontal de la casa dictaminada a escasos 5 metros.

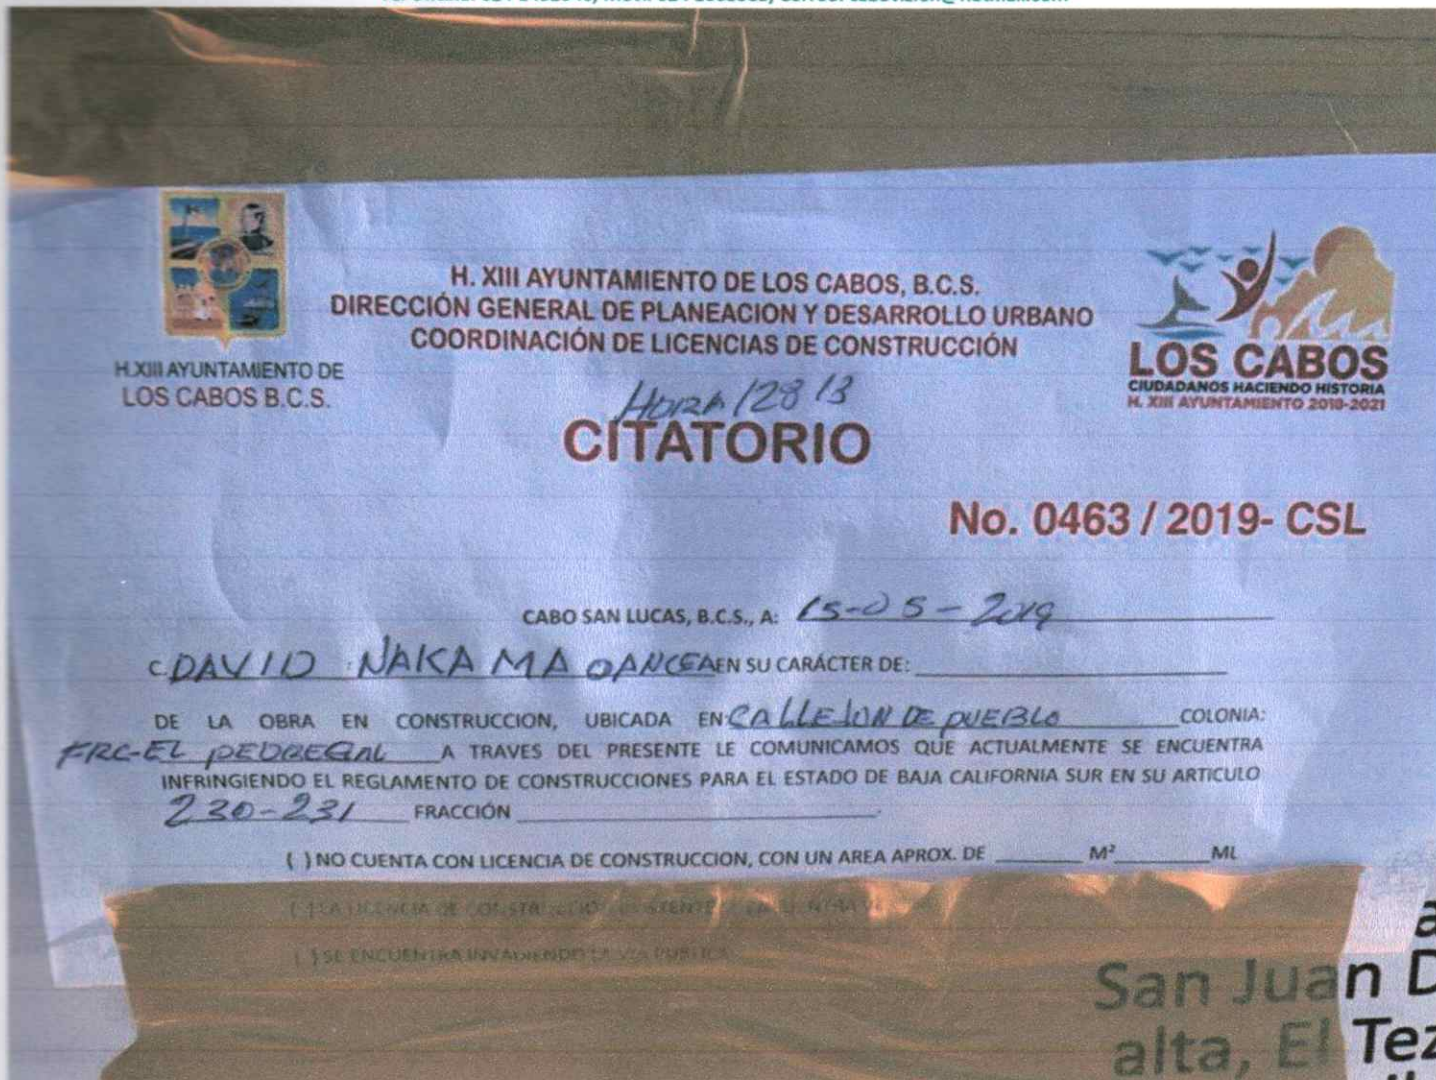
IMAGEN 108

En esta imagen como evidencia del día 15 de Mayo del 2019, se muestra el CITATORIO No 0463/2019-CSL de la Dirección de Planeación Municipal de Los Cabos del día 14 de Mayo del 2019 pegado en el letrero de la obra del Sr. David Nakama Oancea para que se presente ante esa Dirección y que atienda una denuncia de daños causados por la construcción e interpuesta por el Sr. John Philips Goerss en contra de la obra que se lleva a cabo justo frente a su casa.

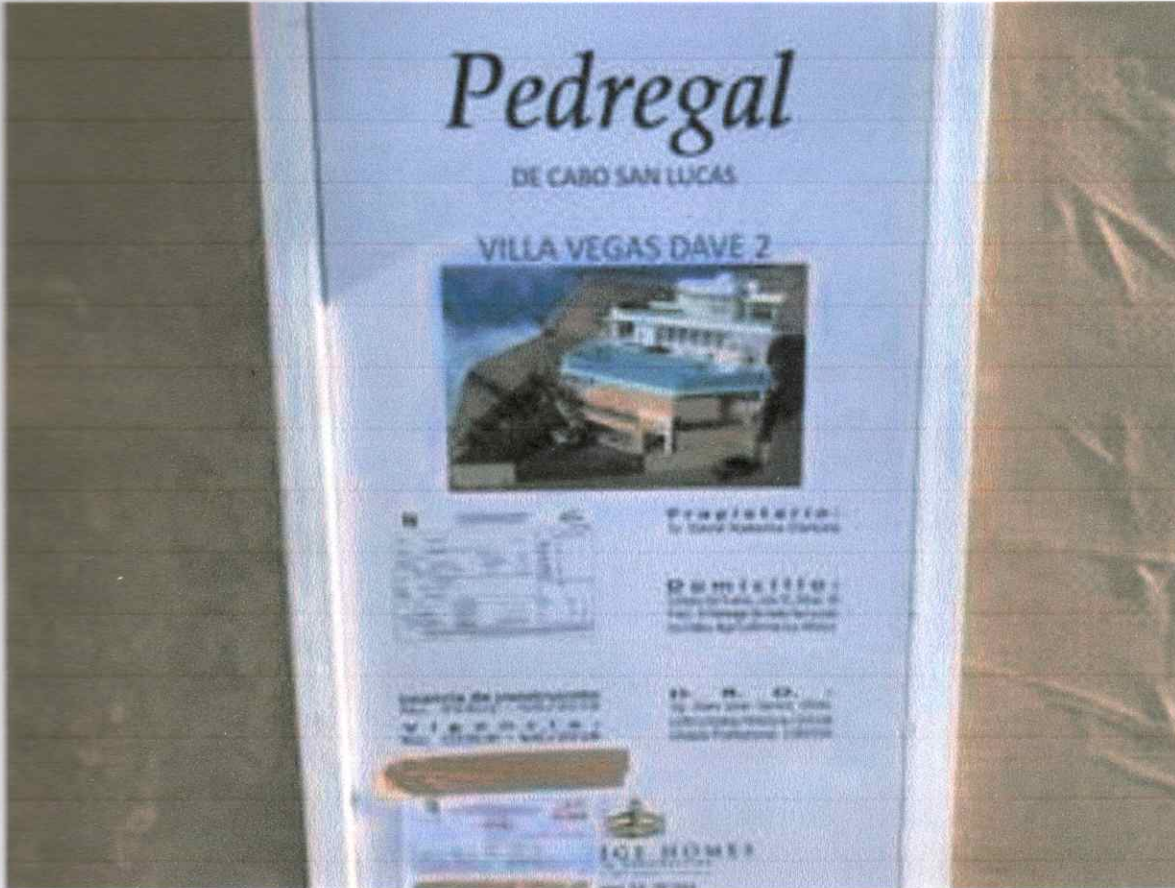
IMAGEN 109

En esta imagen se muestra el **CITATORIO No 0463/2019-CSL de la Dirección de Planeación Municipal de Los Cabos del día 14 de Mayo del 2019** pegado en el letrero de la obra del Sr. David Nakama Oancea para que se presente ante esa Dirección y que atienda una denuncia de daños causados por la construcción e interpuesta por el Sr. John Philips Goerss en contra de la obra que se lleva a cabo justo frente a su casa.

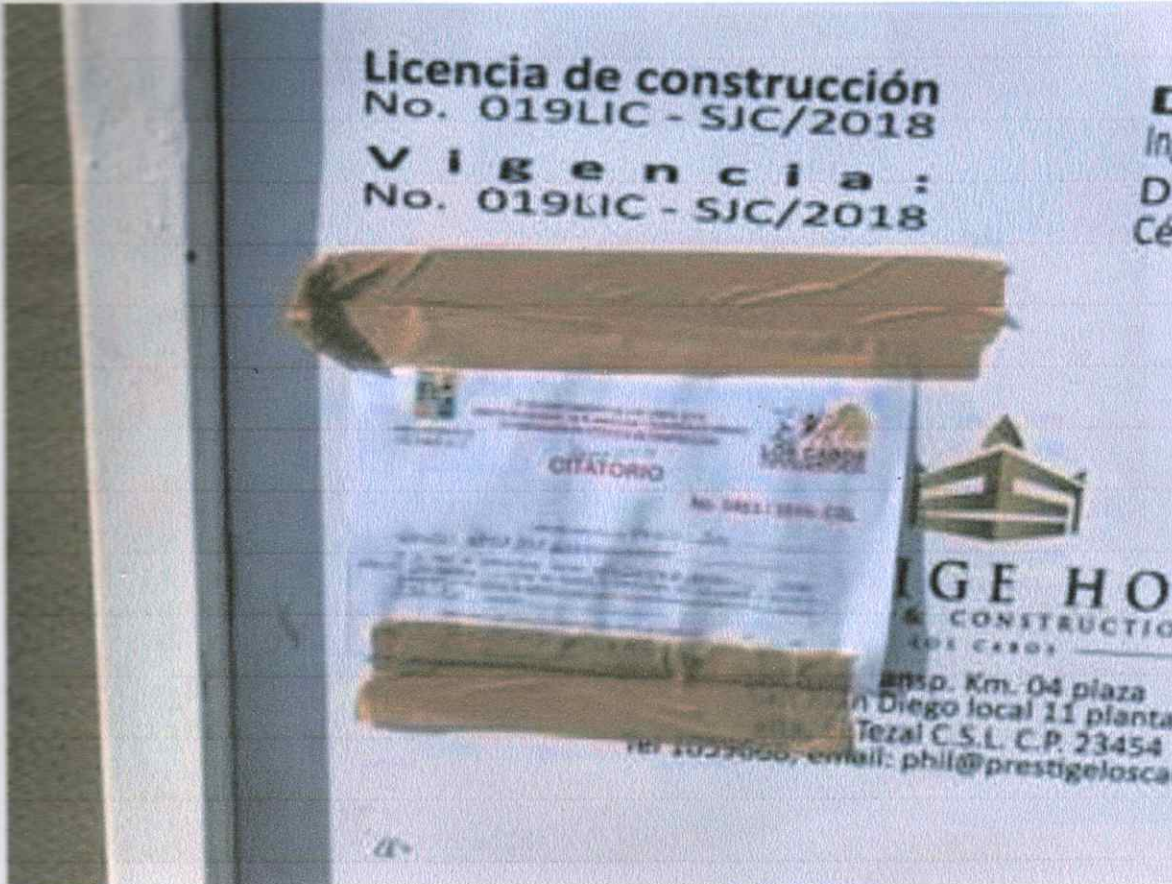
IMAGEN 110

En esta imagen se muestra el **CITATORIO No 0463/2019-CSL** de la **Dirección de Planeación Municipal de Los Cabos del día 14 de Mayo del 2019** pegado en el letrero de la obra del Sr. David Nakama Oancea para que se presente ante esa Dirección y que atienda una denuncia de daños causados por la construcción e interpuesta por el Sr. John Philips Goerss en contra de la obra que se lleva a cabo justo frente a su casa.

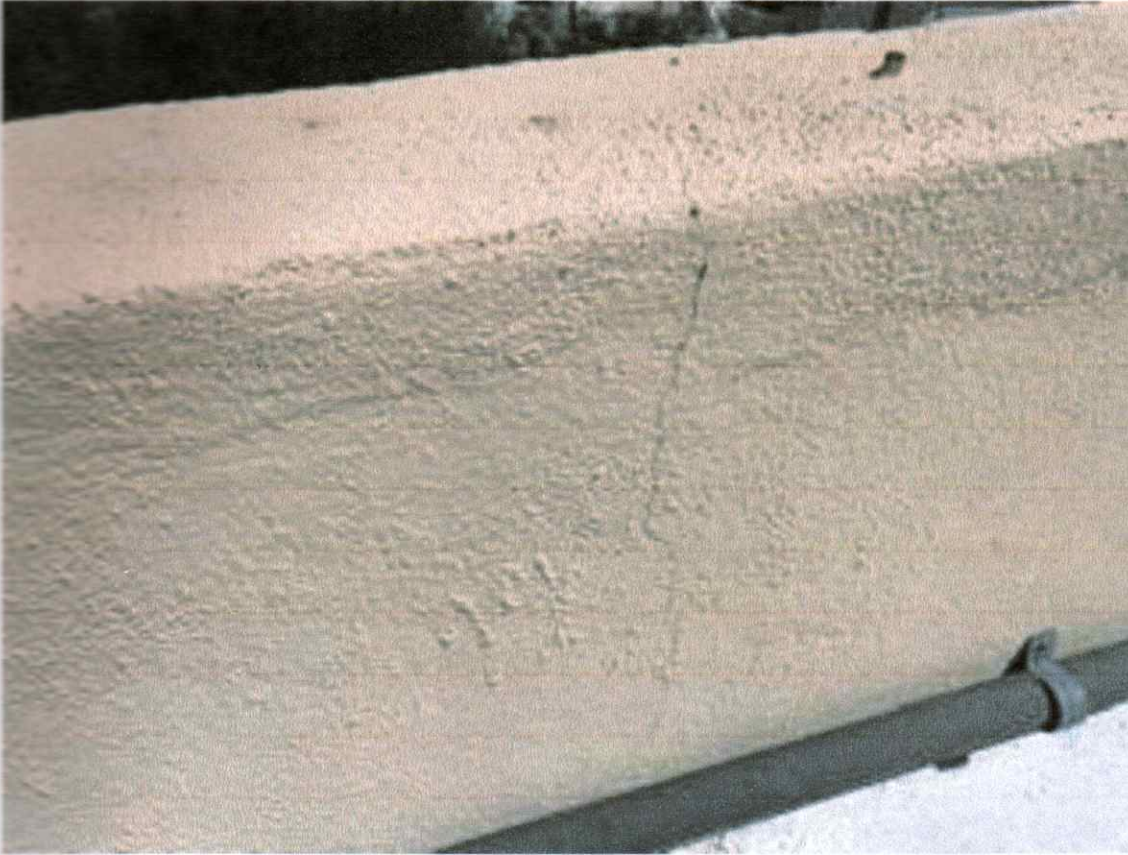
IMAGEN 111

En esta imagen se muestra la **grieta provocada por el exceso de vibración del suelo del lugar** provocadas por la maquinaria que se encontraban trabajando en la obra justo al frente de la propiedad a una distancia horizontal de 60 metros.

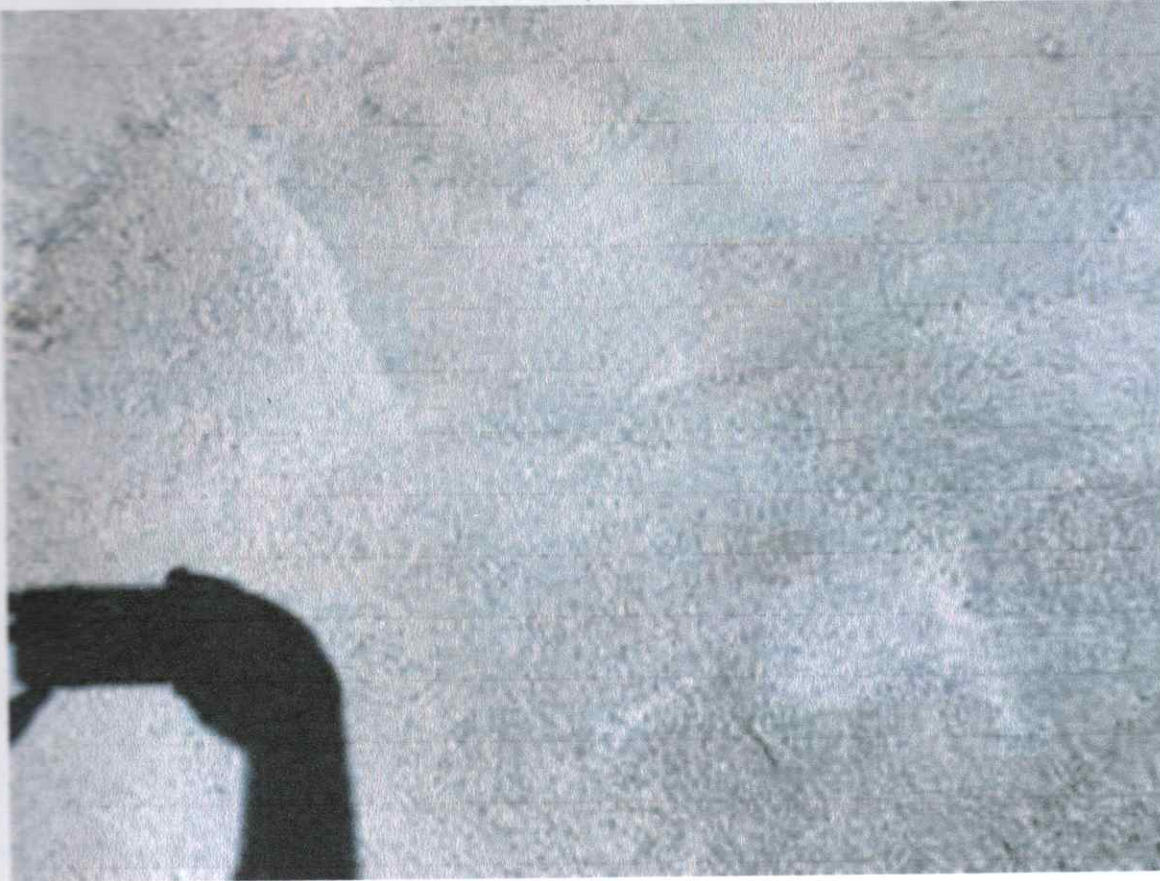
IMAGEN 112

En esta imagen se muestra la **grieta provocada por el exceso de vibración del suelo del lugar** provocadas por la maquinaria que se encontraban trabajando en la obra justo al frente de la propiedad a una distancia horizontal de 60 metros.

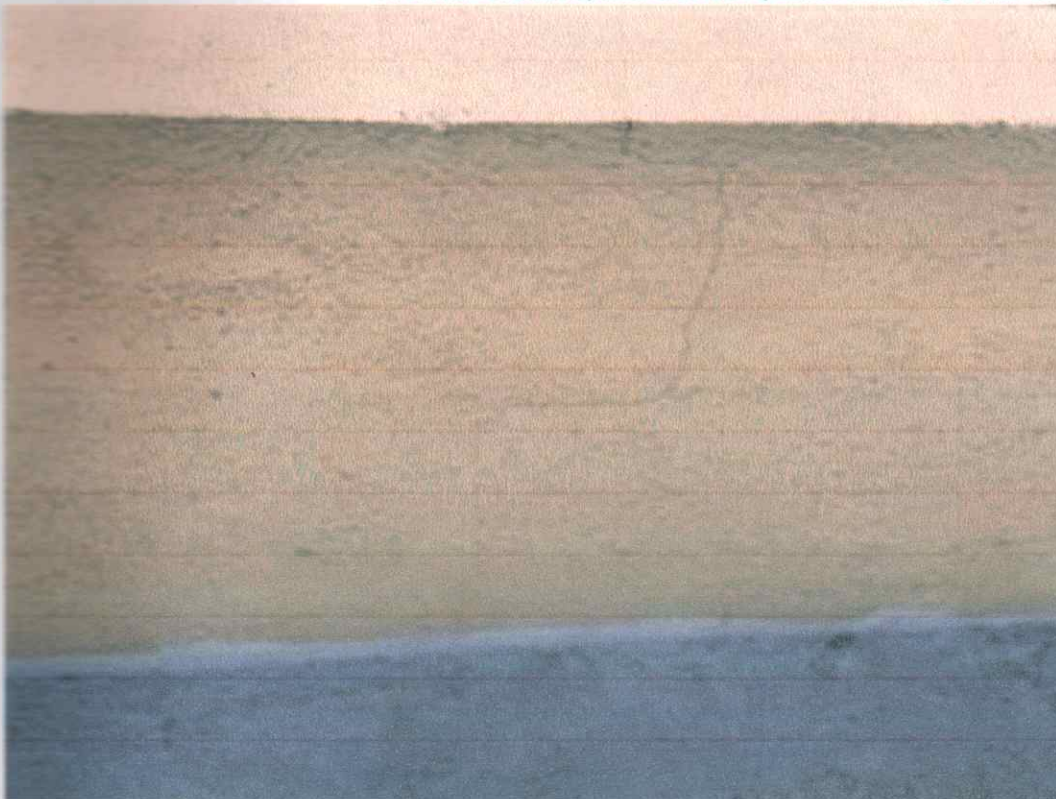
IMAGEN 113

En esta imagen se muestra la **grieta provocada por el exceso de vibración del suelo del lugar** provocadas por la maquinaria que se encontraban trabajando en la obra justo al frente de la propiedad a una distancia horizontal de 60 metros.

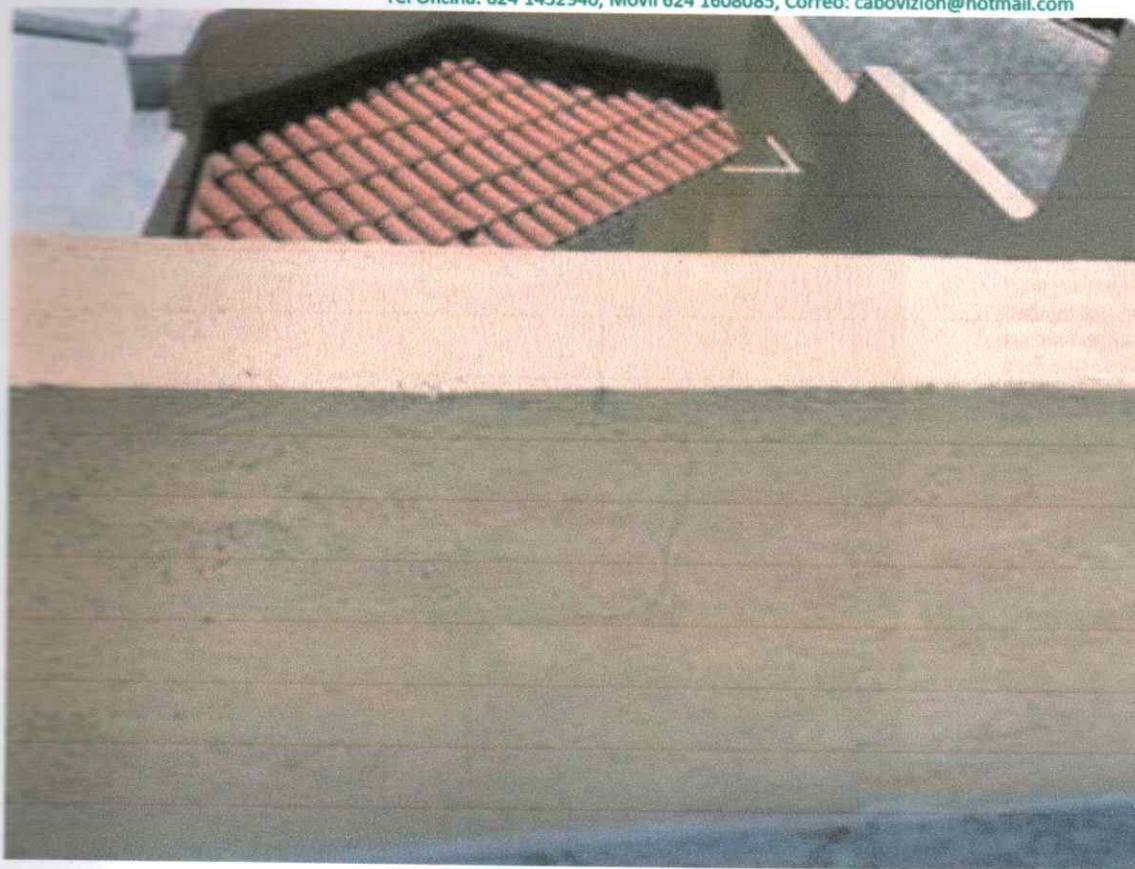
IMAGEN 114

En esta imagen se muestra la **grieta provocada por el exceso de vibración del suelo del lugar** provocadas por la maquinaria que se encontraban trabajando en la obra justo al frente de la propiedad a una distancia horizontal de 60 metros.
