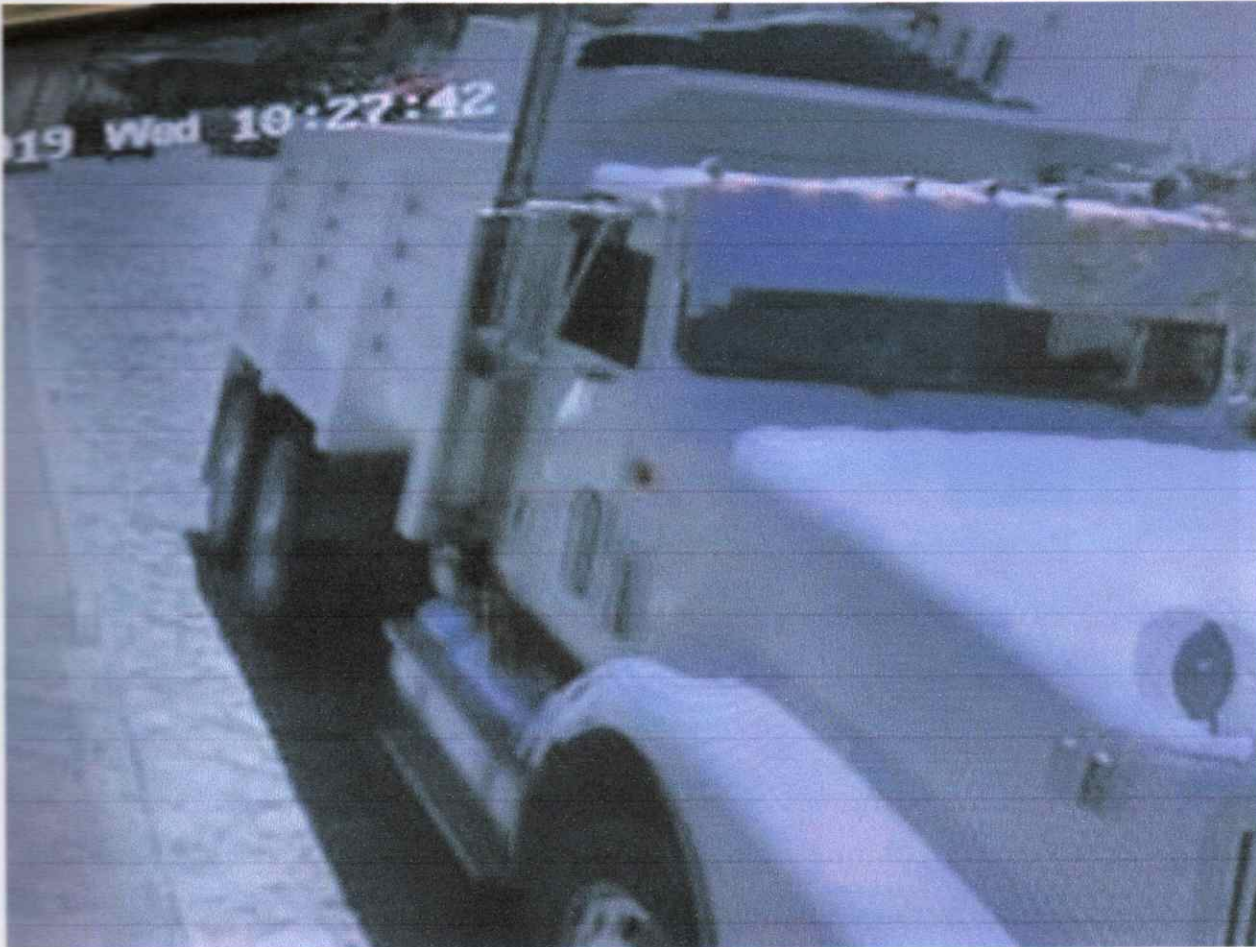
IMAGEN 130

En esta imagen como evidencia del día 26 de Junio del 2019, se muestra los **camiones cargados con material producto de excavaciones que trabajaron en la obra** provocando así vibraciones en exceso y daños a la casa habitación que estamos dictaminando.

Estos camiones provocaron vibraciones por el exceso de carga continua y dañaron la casa que estamos dictaminando.

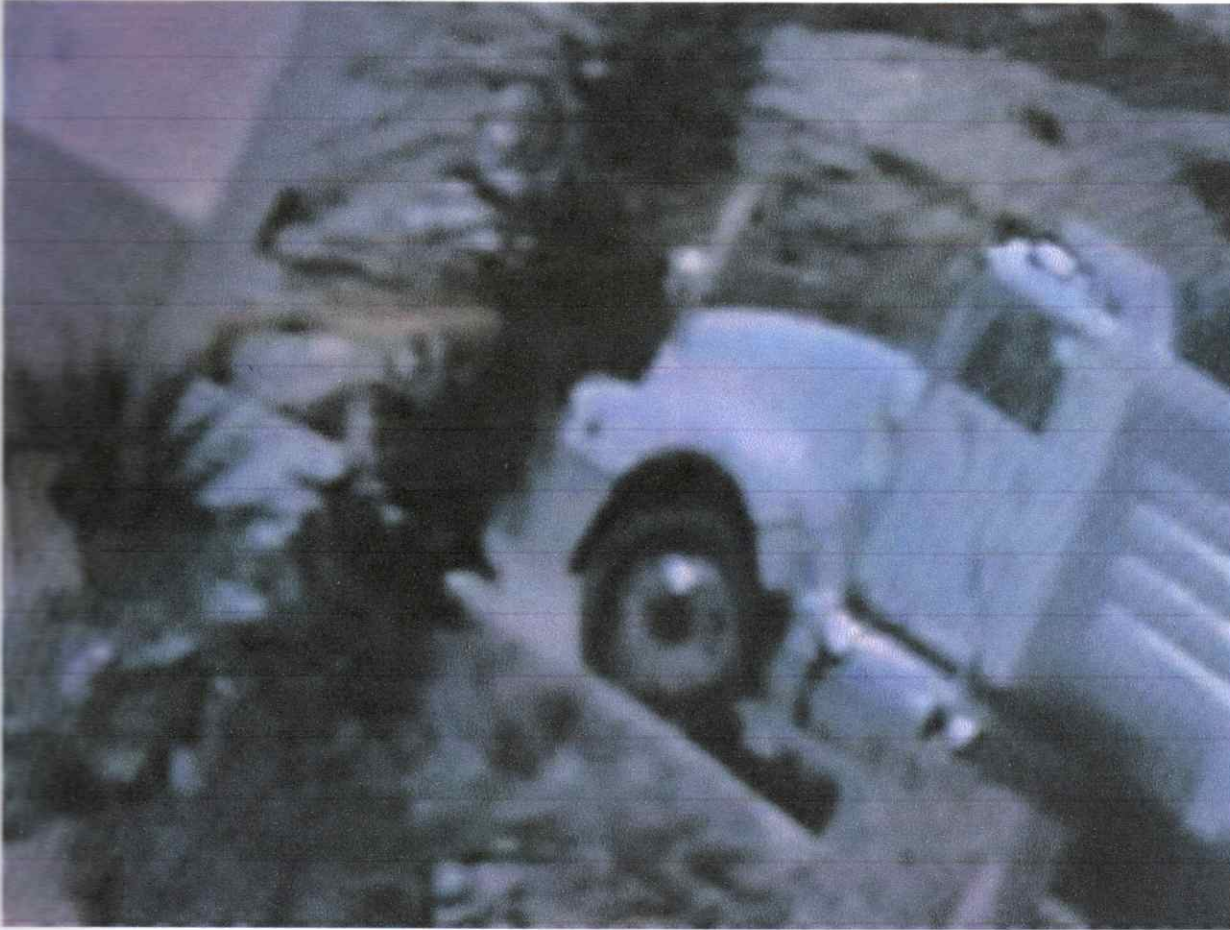
IMAGEN 131

En esta imagen como evidencia del día 26 de Junio del 2019, se muestra los **camiones cargados con material producto de excavaciones que trabajaron en la obra** provocando así vibraciones en exceso y daños a la casa habitación que estamos dictaminando.

Estos camiones provocaron vibraciones por el exceso de carga continua y dañaron la casa que estamos dictaminando.

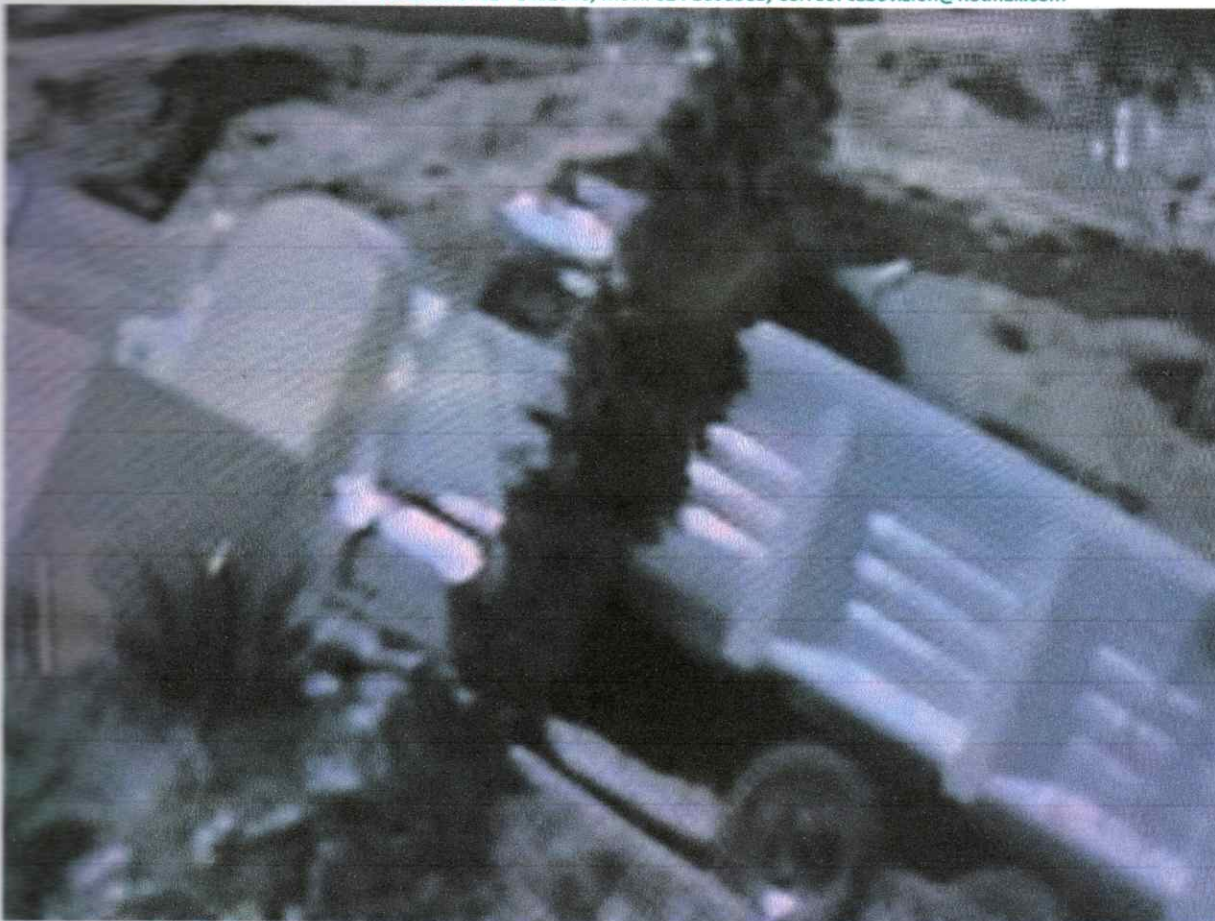
IMAGEN 132

En esta imagen como evidencia del día 26 de Junio del 2019, se muestra los **camiones cargados con material producto de excavaciones que trabajaron en la obra** provocando así vibraciones en exceso y daños a la casa habitación que estamos dictaminando.

Estos camiones provocaron vibraciones por el exceso de carga continua y dañaron la casa que estamos dictaminando.

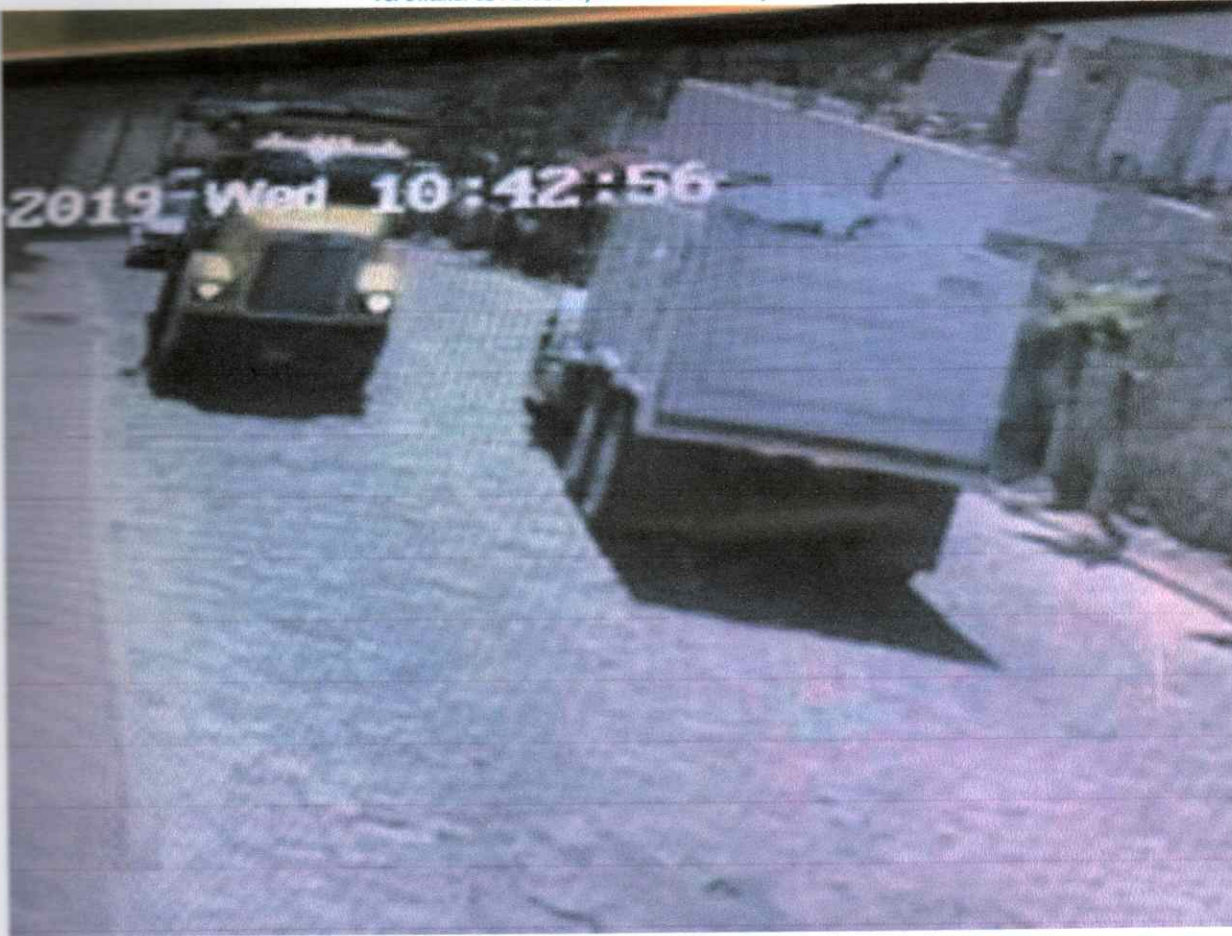
IMAGEN 133

En esta imagen como evidencia del día 26 de Junio del 2019, se muestra los **camiones cargados con material producto de excavaciones que trabajaron en la obra** provocando así vibraciones en exceso y daños a la casa habitación que estamos dictaminando.

Estos camiones provocaron vibraciones por el exceso de carga continua y dañaron la casa que estamos dictaminando.

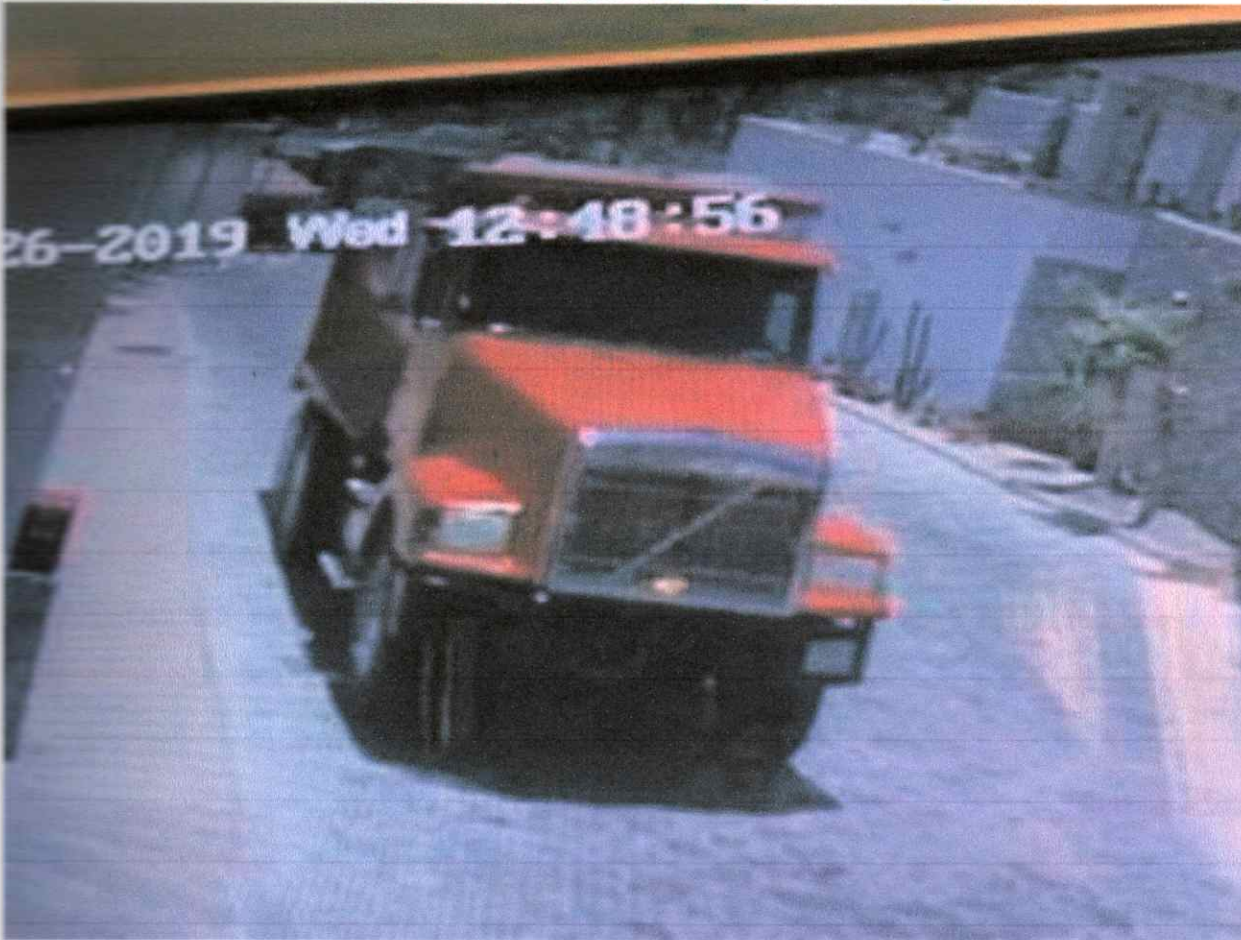
IMAGEN 134

En esta imagen como evidencia del día 26 de Junio del 2019, se muestra los **camiones cargados con material producto de excavaciones que trabajaron en la obra** provocando así vibraciones en exceso y daños a la casa habitación que estamos dictaminando.

Estos camiones provocaron vibraciones por el exceso de carga continua y dañaron la casa que estamos dictaminando.

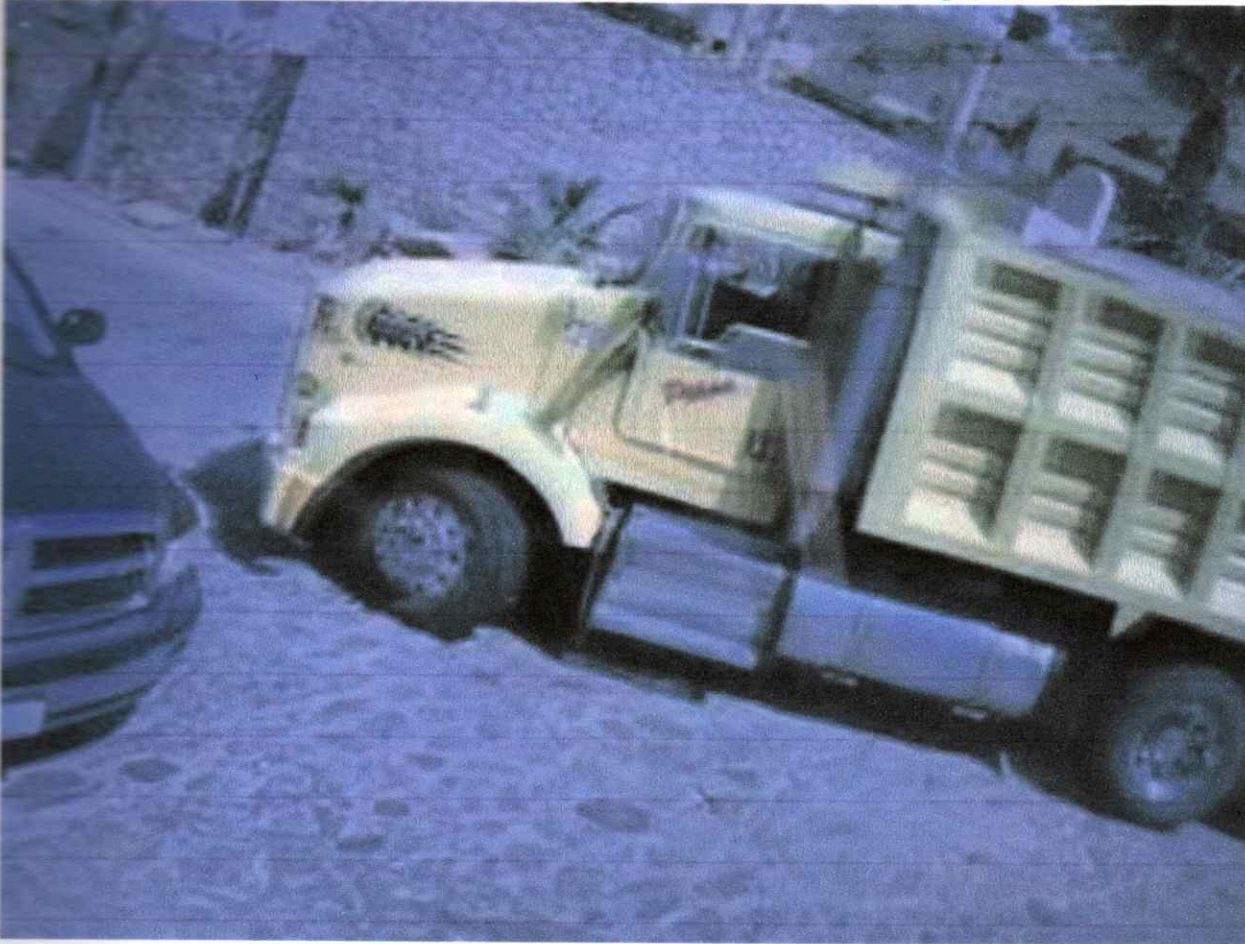
IMAGEN 135

En esta imagen como evidencia del día 26 de Junio del 2019, se muestra los **camiones cargados con material producto de excavaciones que trabajaron en la obra** provocando así vibraciones en exceso y daños a la casa habitación que estamos dictaminando.

Estos camiones provocaron vibraciones por el exceso de carga continua y dañaron la casa que estamos dictaminando.

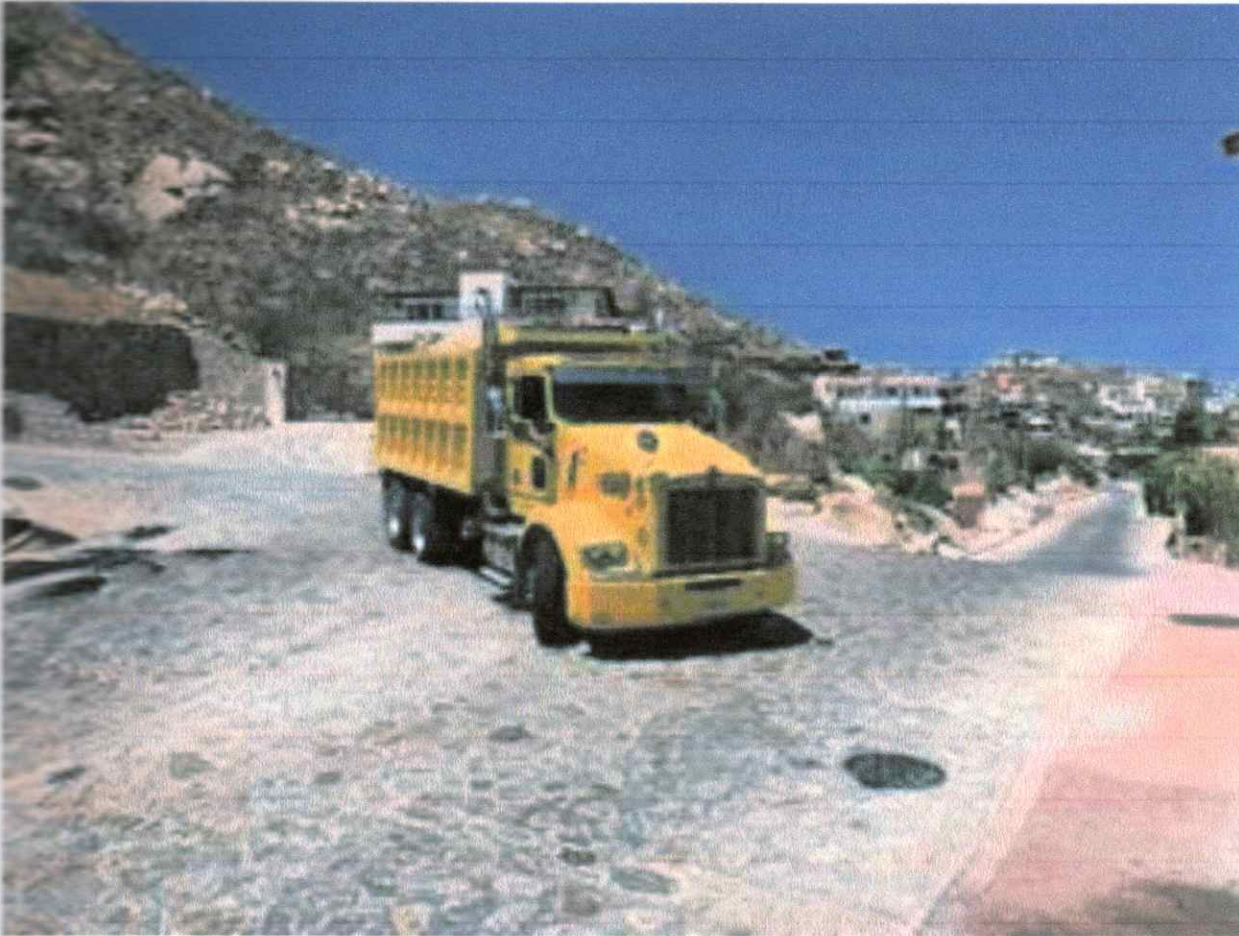
IMAGEN 136

En esta imagen como evidencia del día 2 de Julio del 2019, se muestra los **camiones cargados con material producto de excavaciones que trabajaron en la obra** provocando así vibraciones en exceso y daños a la casa habitación que estamos dictaminando.

Estos camiones provocaron vibraciones por el exceso de carga continua y dañaron la casa que estamos dictaminando.

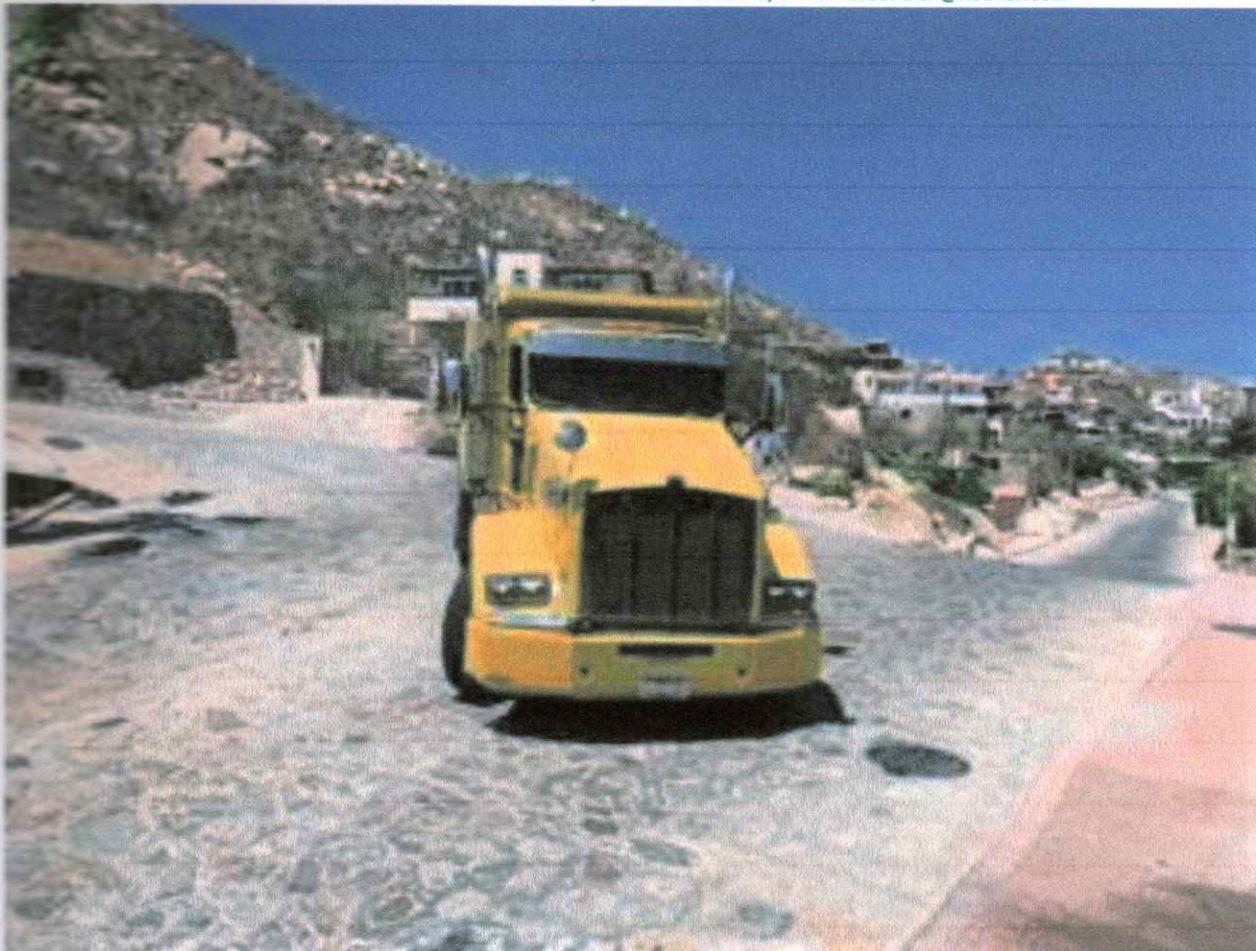
IMAGEN 137

En esta imagen como evidencia del día 2 de Julio del 2019, se muestra los **camiones cargados con material producto de excavaciones que trabajaron en la obra** provocando así vibraciones en exceso y daños a la casa habitación que estamos dictaminando.

Estos camiones provocaron vibraciones por el exceso de carga continua y dañaron la casa que estamos dictaminando.

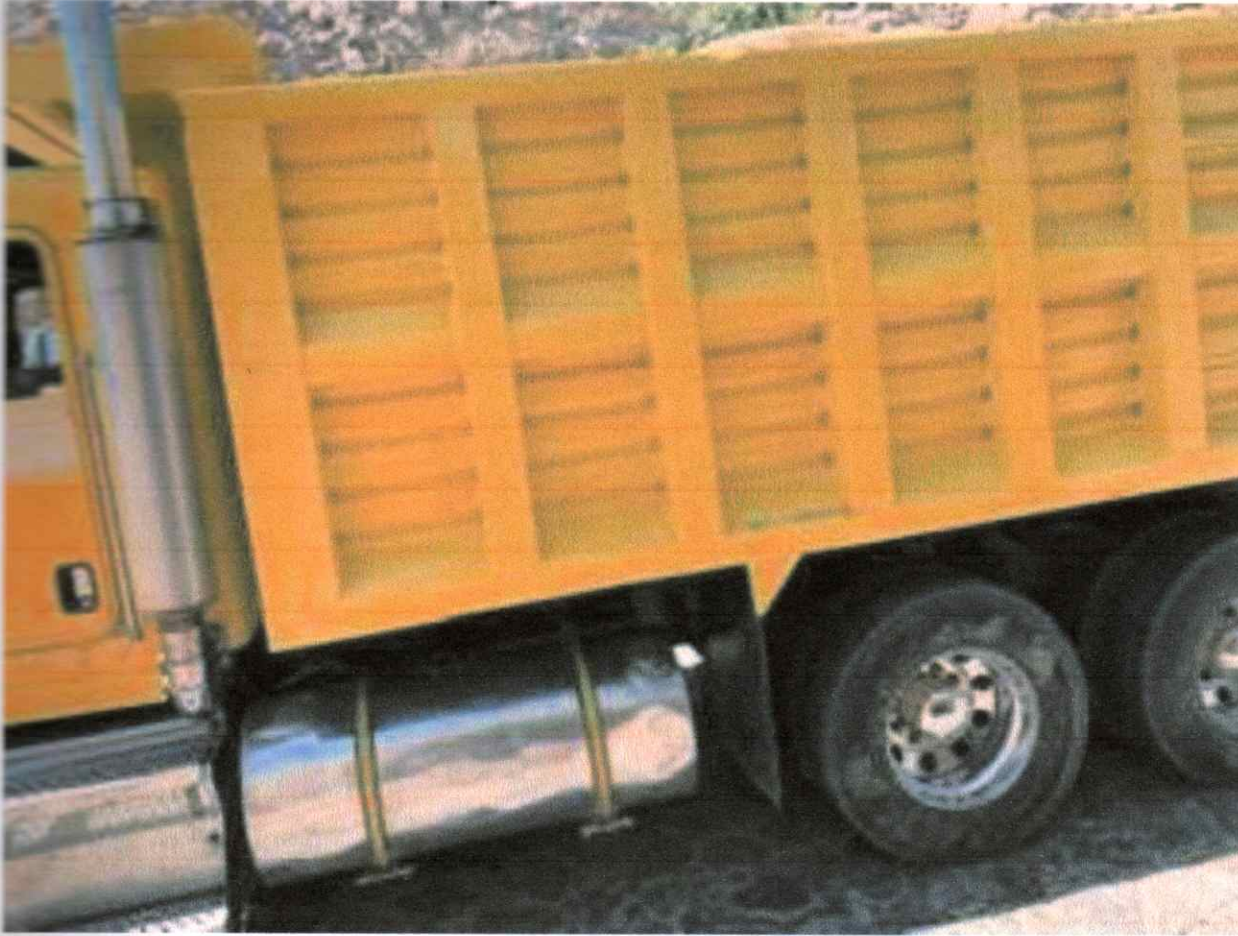
IMAGEN 138

En esta imagen como evidencia del día 2 de Julio del 2019, se muestra los **camiones cargados con material producto de excavaciones que trabajaron en la obra** provocando así vibraciones en exceso y daños a la casa habitación que estamos dictaminando.

Estos camiones provocaron vibraciones por el exceso de carga continua y dañaron la casa que estamos dictaminando.

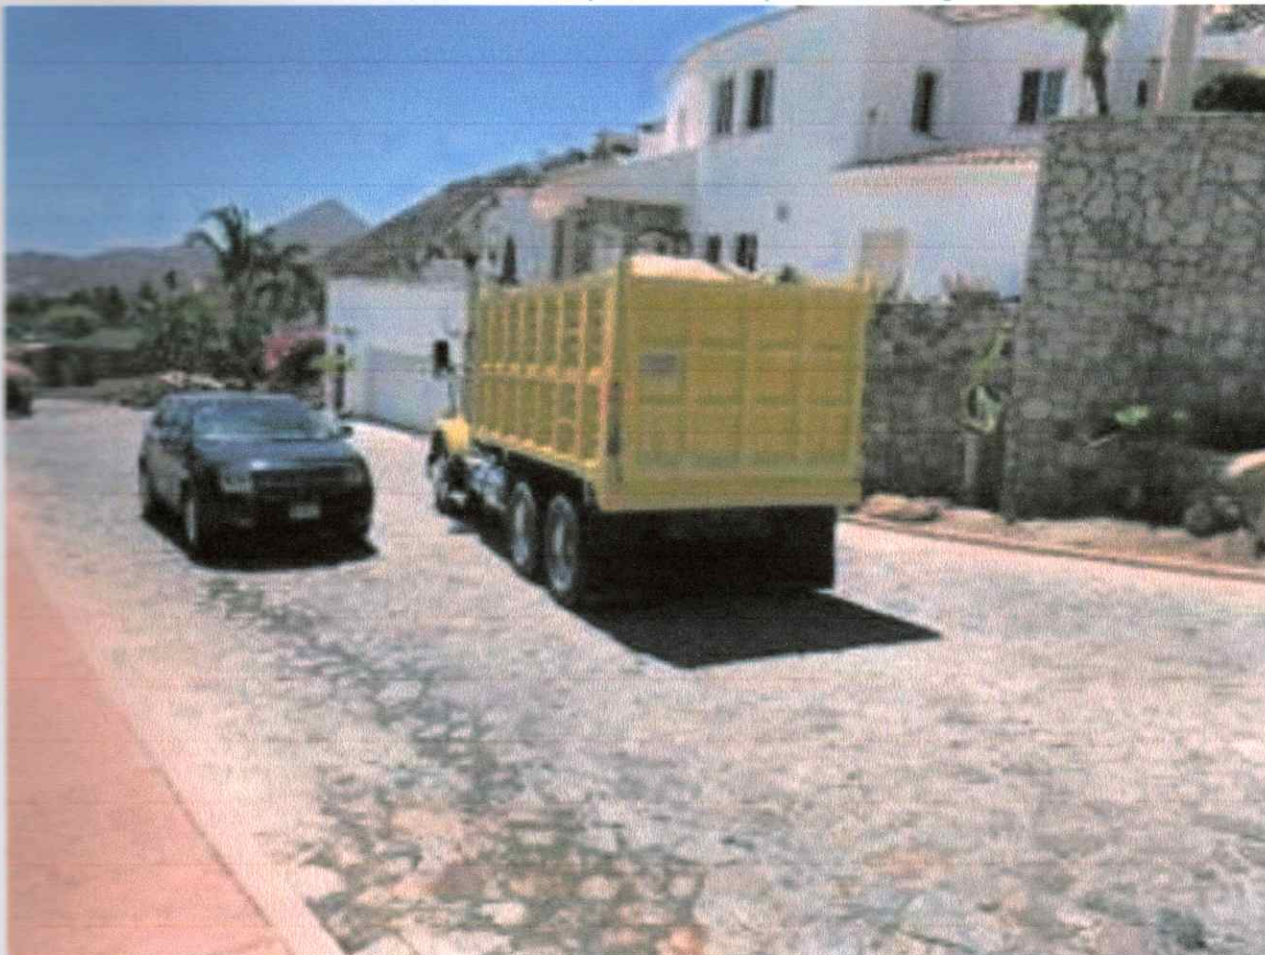
IMAGEN 139

En esta imagen como evidencia del día 2 de Julio del 2019, se muestra los **camiones cargados con material producto de excavaciones que trabajaron en la obra** provocando así vibraciones en exceso y daños a la casa habitación que estamos dictaminando.

Estos camiones provocaron vibraciones por el exceso de carga continua y dañaron la casa que estamos dictaminando.

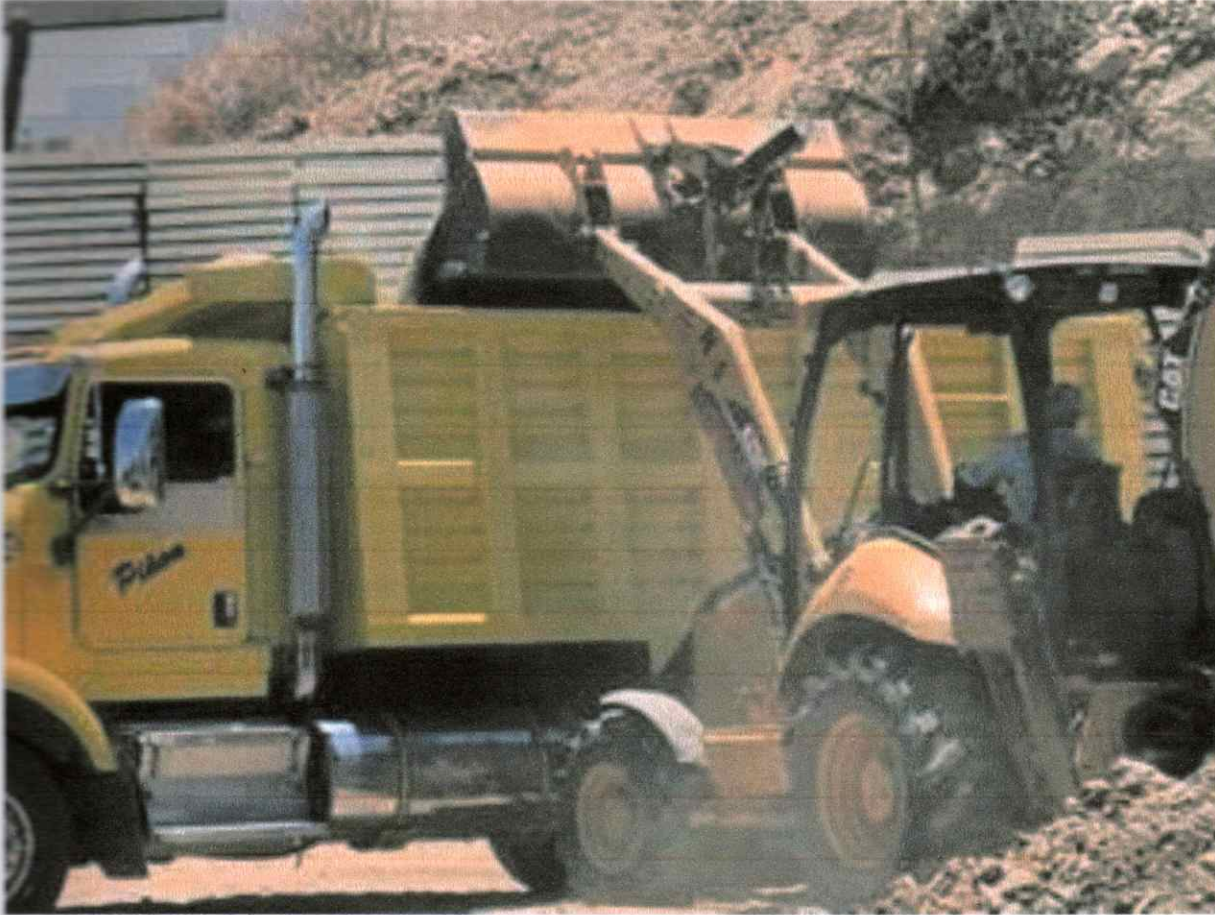
IMAGEN 140

En esta imagen como evidencia del día 2 de Julio del 2019, se muestra los **camiones cargados con material producto de excavaciones que trabajaron en la obra** provocando así vibraciones en exceso y daños a la casa habitación que estamos dictaminando.

Estos camiones provocaron vibraciones por el exceso de carga continua y dañaron la casa que estamos dictaminando.

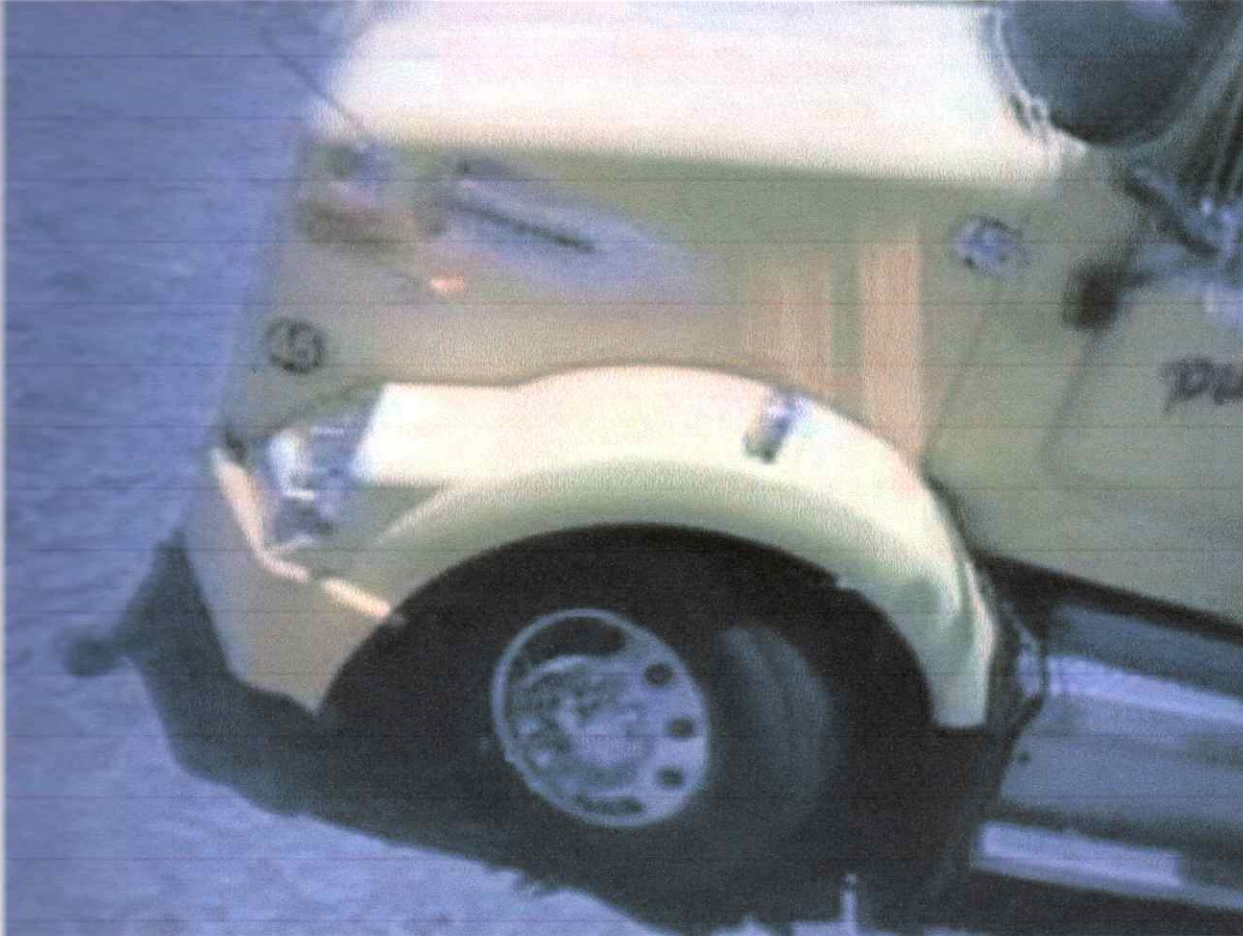
IMAGEN 141

En esta imagen como evidencia del día 2 de Julio del 2019, se muestra los **camiones cargados con material producto de excavaciones que trabajaron en la obra** provocando así vibraciones en exceso y daños a la casa habitación que estamos dictaminando.

Estos camiones provocaron vibraciones por el exceso de carga continua y dañaron la casa que estamos dictaminando.

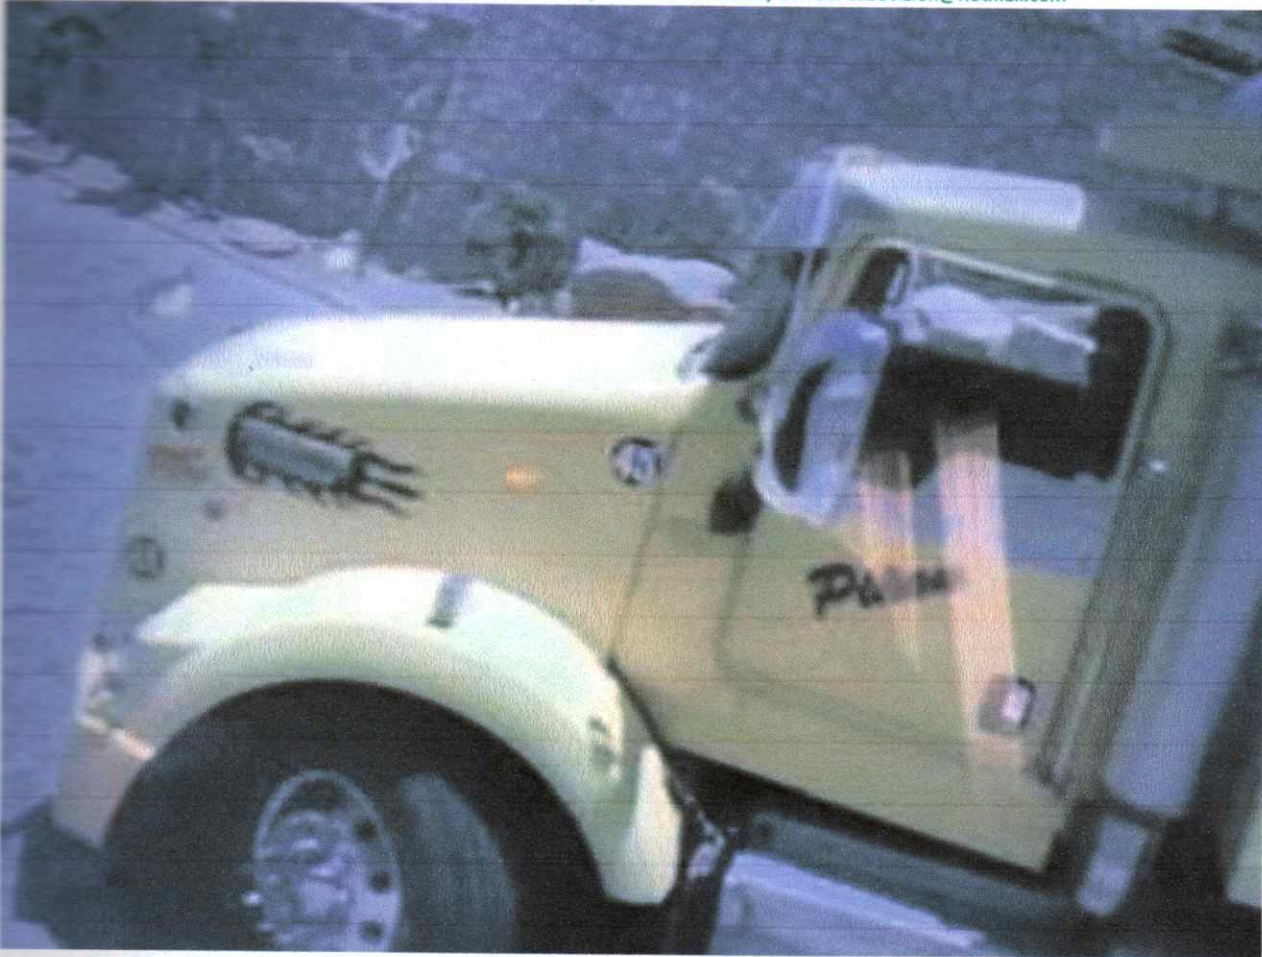
IMAGEN 142

En esta imagen como evidencia del día 2 de Julio del 2019, se muestra los **camiones cargados con material producto de excavaciones que trabajaron en la obra** provocando así vibraciones en exceso y daños a la casa habitación que estamos dictaminando.

Estos camiones provocaron vibraciones por el exceso de carga continua y dañaron la casa que estamos dictaminando.

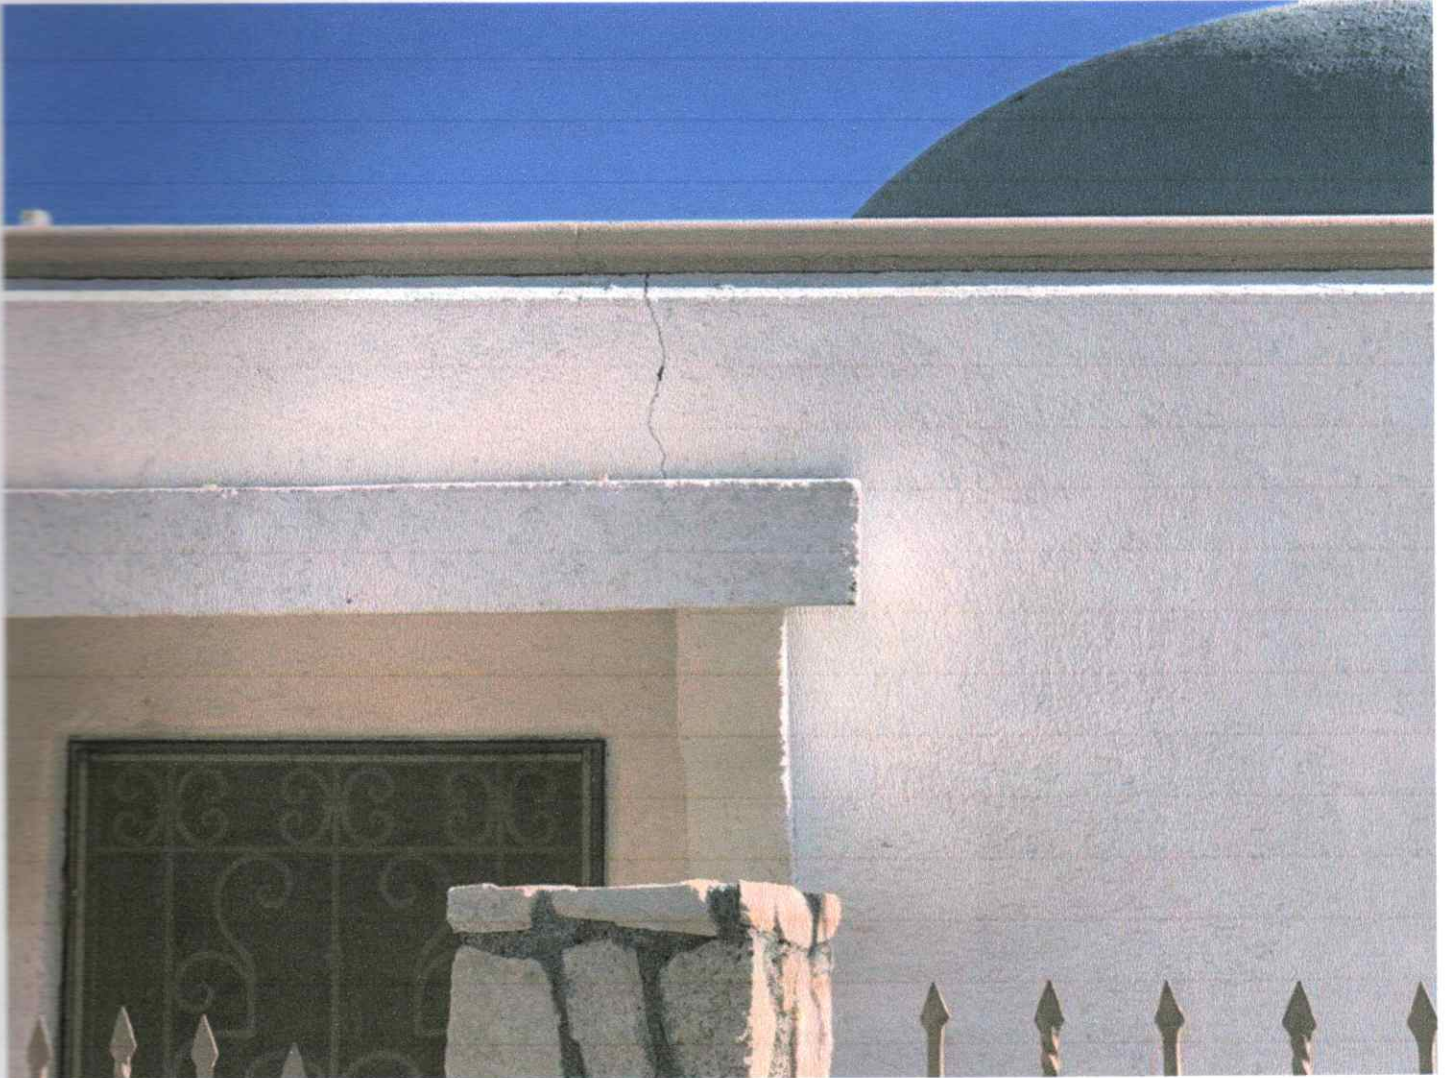
IMAGEN 143

En esta imagen se muestra la **grieta provocada por el exceso de vibración del suelo del lugar** provocadas por la maquinaria que se encontraban trabajando en la obra justo al frente de la propiedad a una distancia horizontal de 60 metros.

Esta imagen corresponde a la propiedad con clave catastral 402-001-016-071.

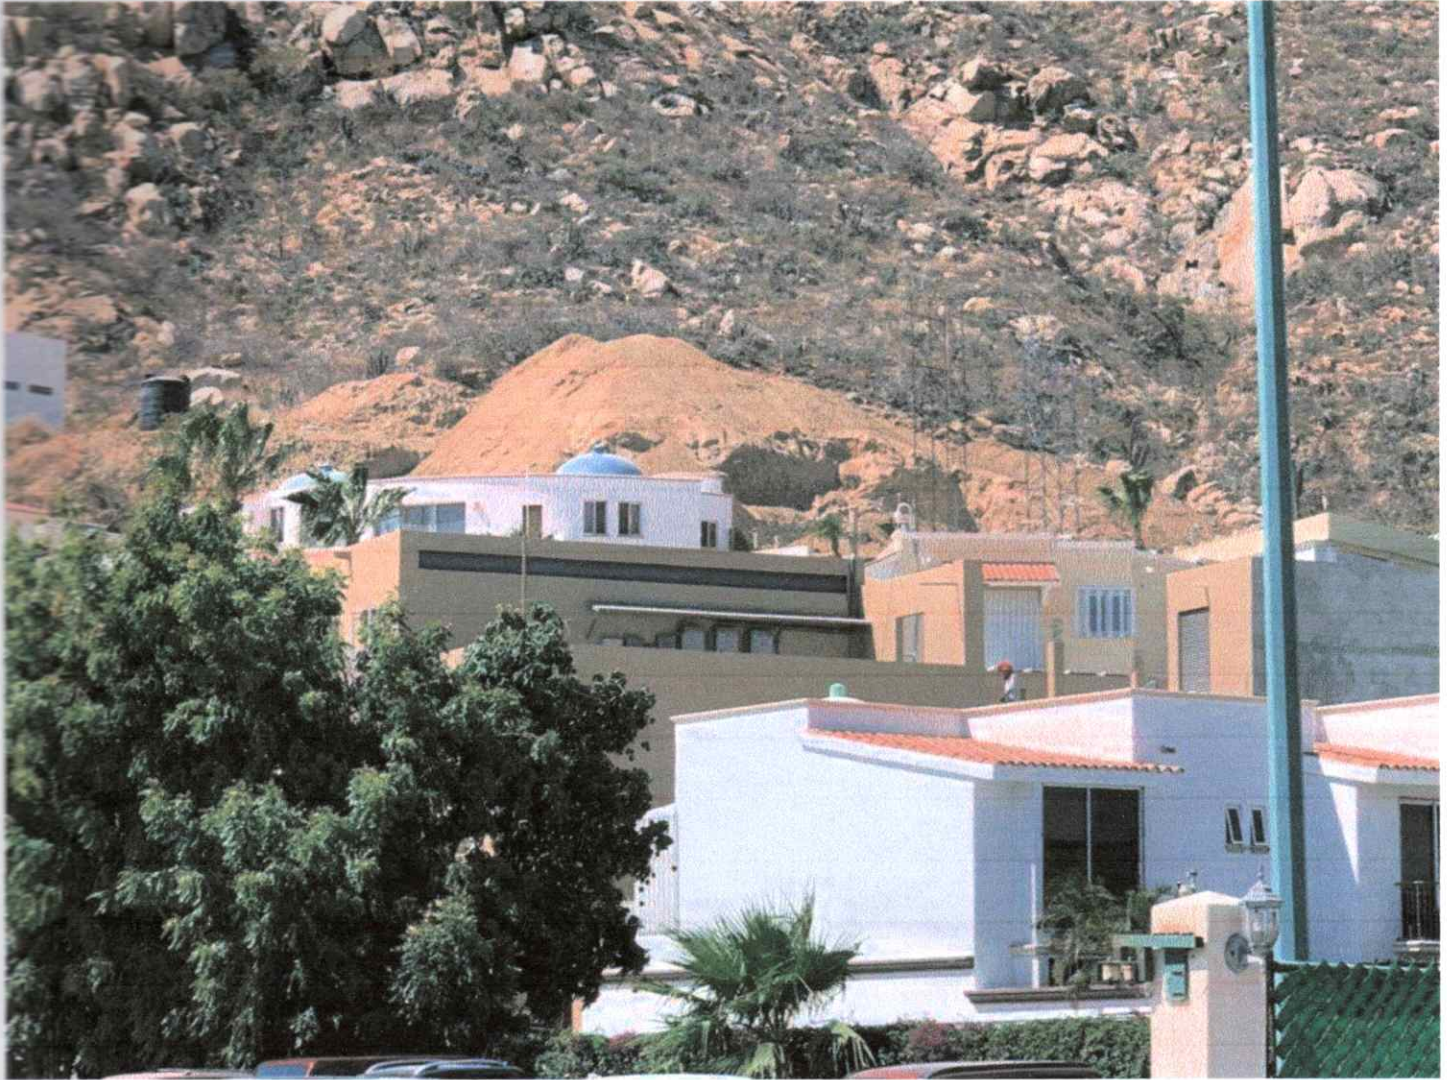
**IMAGEN 144**

En esta imagen como evidencia, **muestra la continuación de los trabajos de excavaciones** en el lote 55, Manzana 16, Callejón del Pueblo No. 15, dentro del Fraccionamiento El Pedregal de Cabo San Lucas, Baja California Sur. Con Clave Catastral 402-001-016-055.
