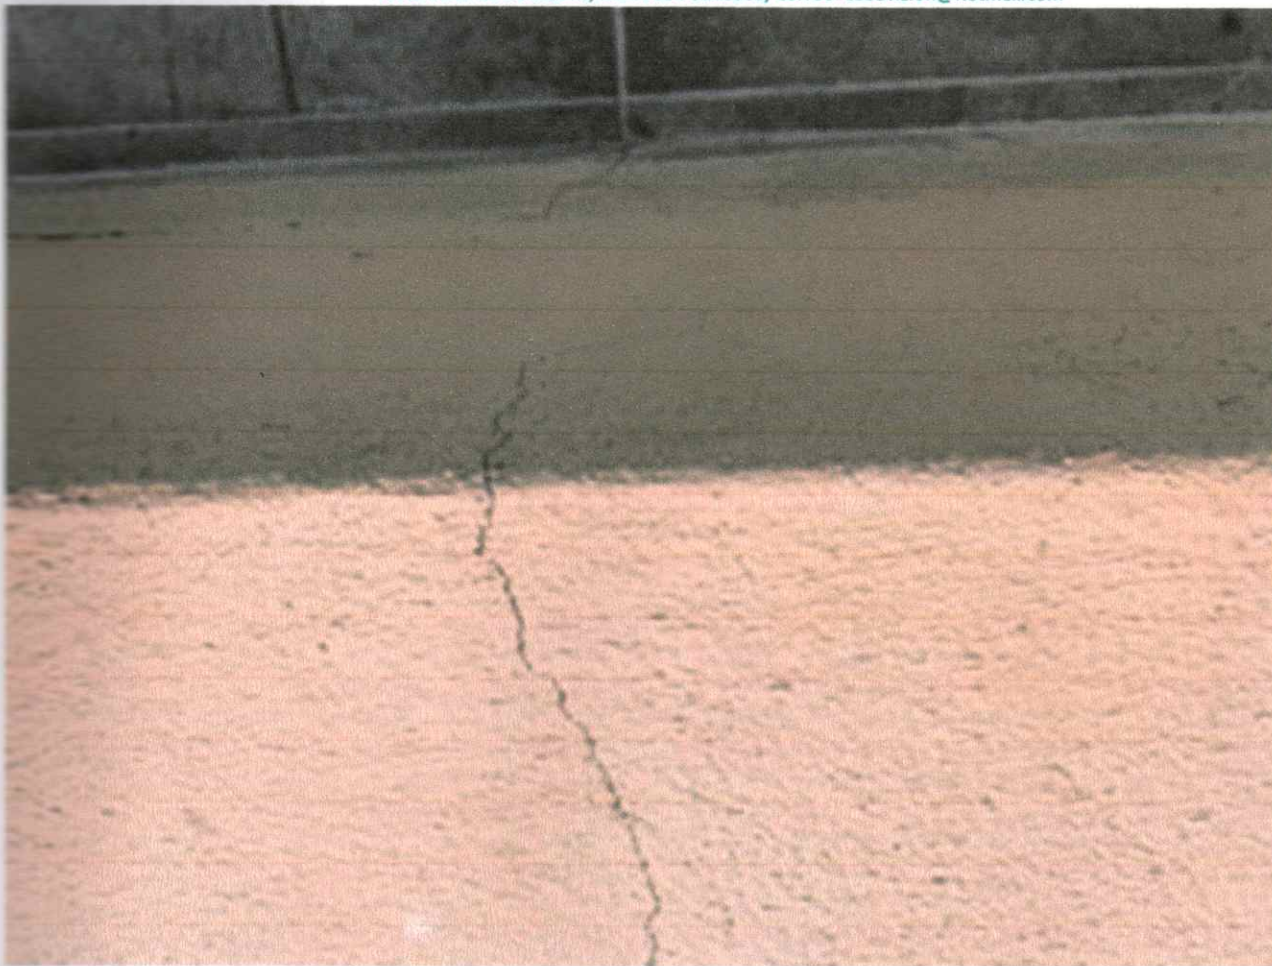
IMAGEN 157

En esta imagen se muestra la **grieta provocada por el exceso de vibración del suelo del lugar** provocadas por la maquinaria que se encontraban trabajando en la obra justo al frente de la propiedad a una distancia horizontal de 60 metros.

Esta imagen corresponde a la propiedad de la Oficina de Colonos del Pedregal.

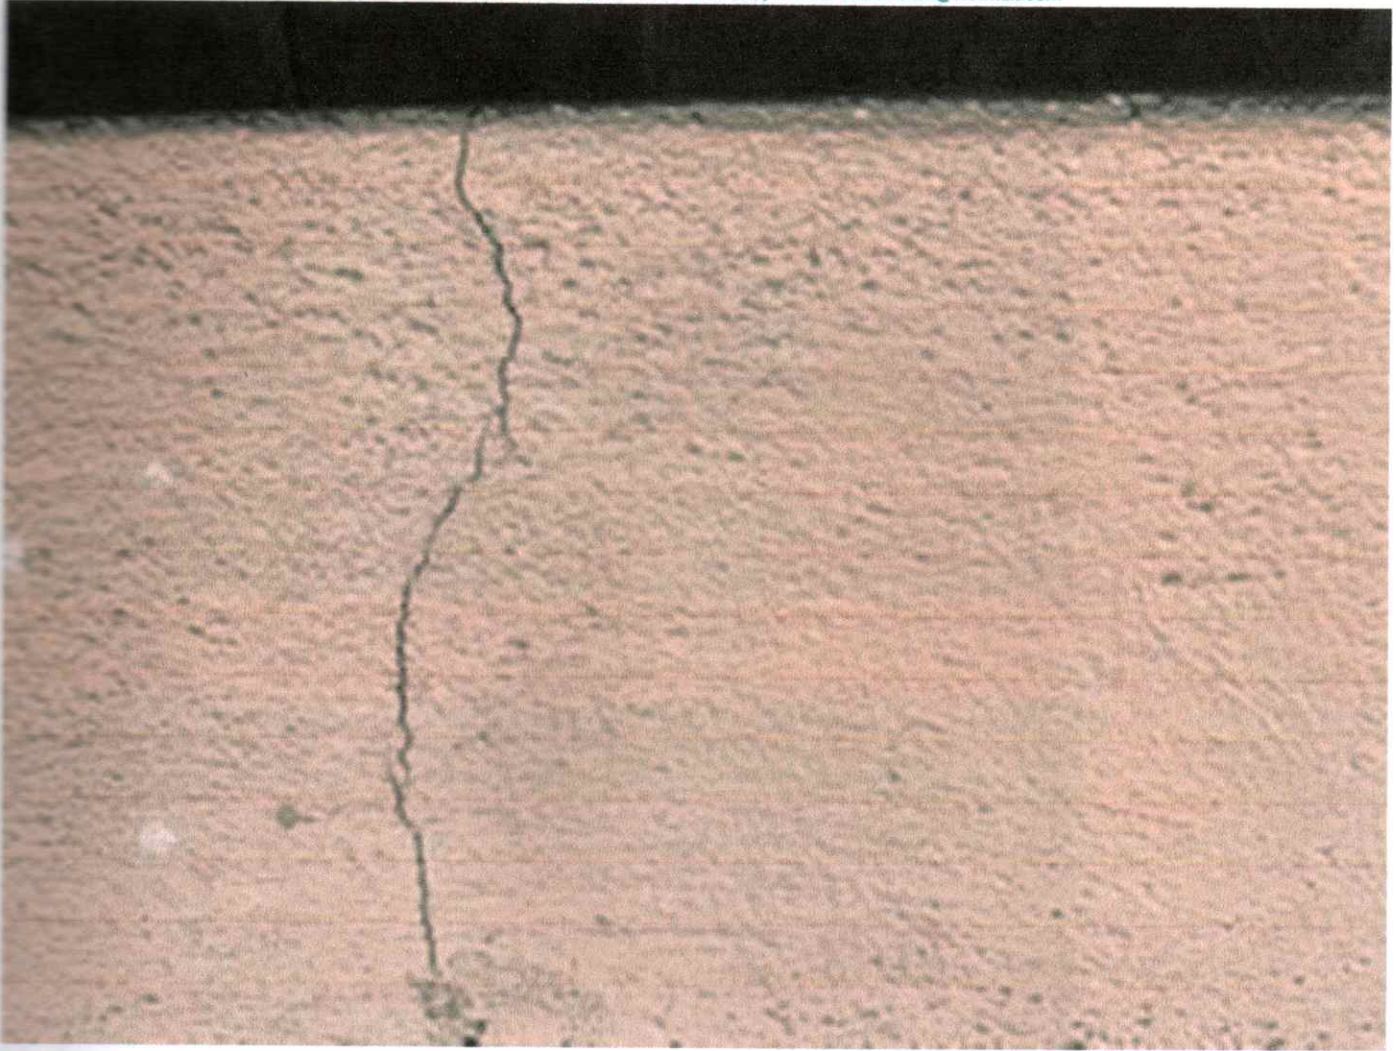
IMAGEN 158

En esta imagen se muestra la grieta provocada por el exceso de vibración del suelo del lugar provocadas por la maquinaria que se encontraban trabajando en la obra justo al frente de la propiedad a una distancia horizontal de 60 metros.

Esta imagen corresponde a la propiedad de la Oficina de Colonos del Pedregal.

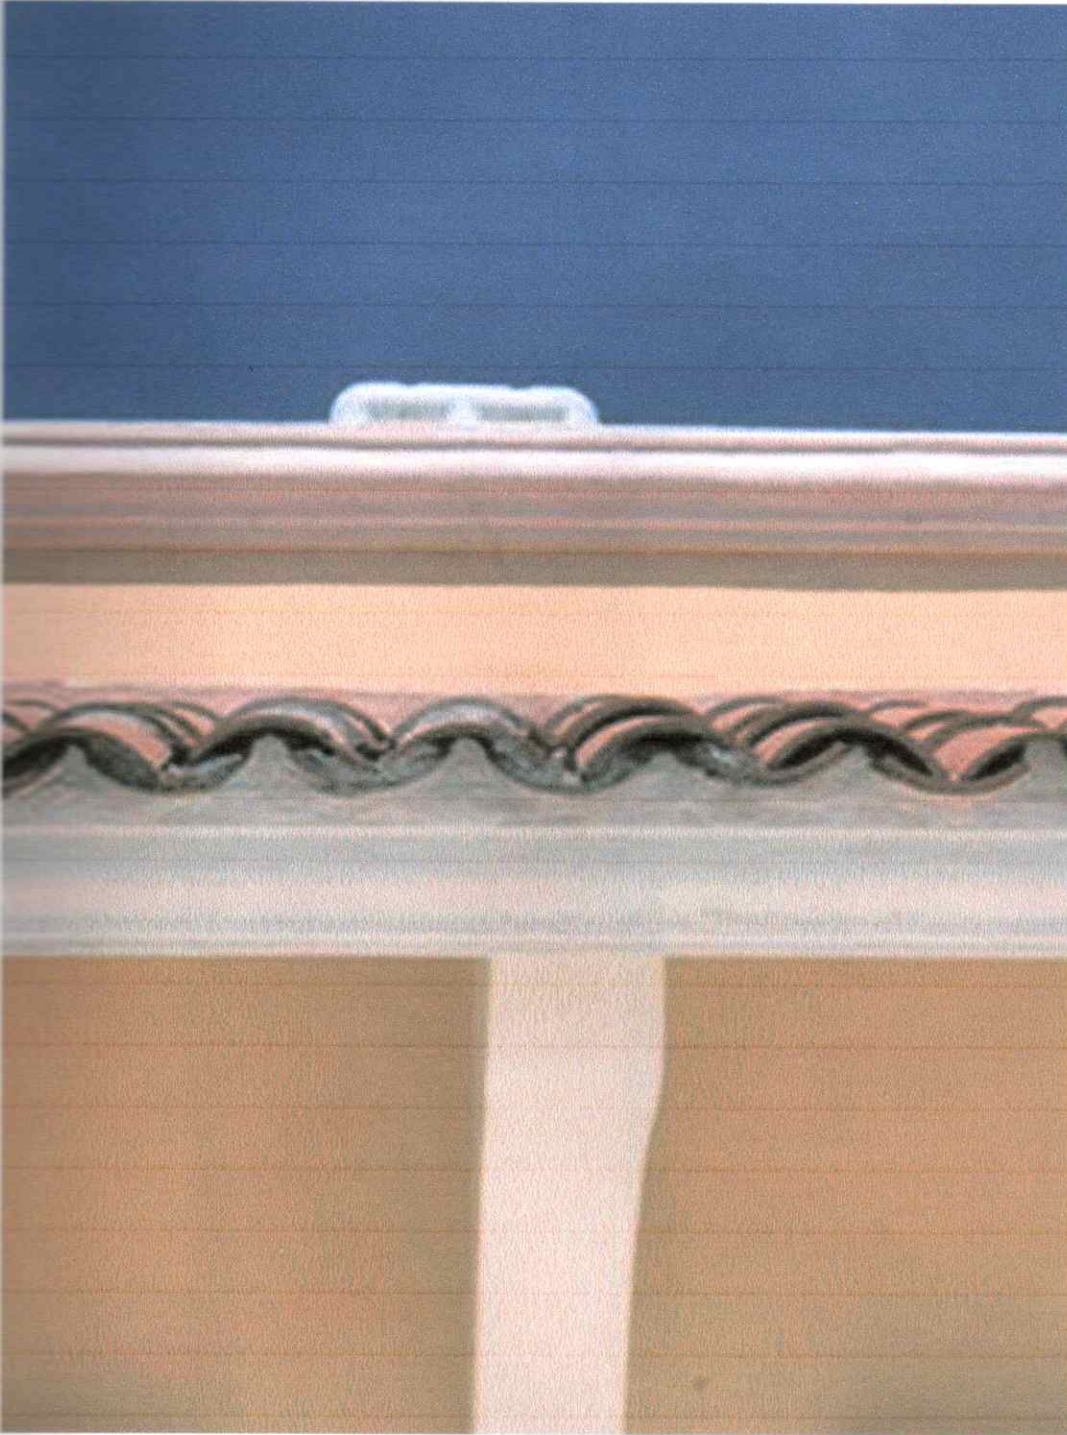
IMAGEN 159

En esta imagen se muestra la **grieta provocada por el exceso de vibración del suelo del lugar** provocadas por la maquinaria que se encontraban trabajando en la obra justo al frente de la propiedad a una distancia horizontal de 60 metros.

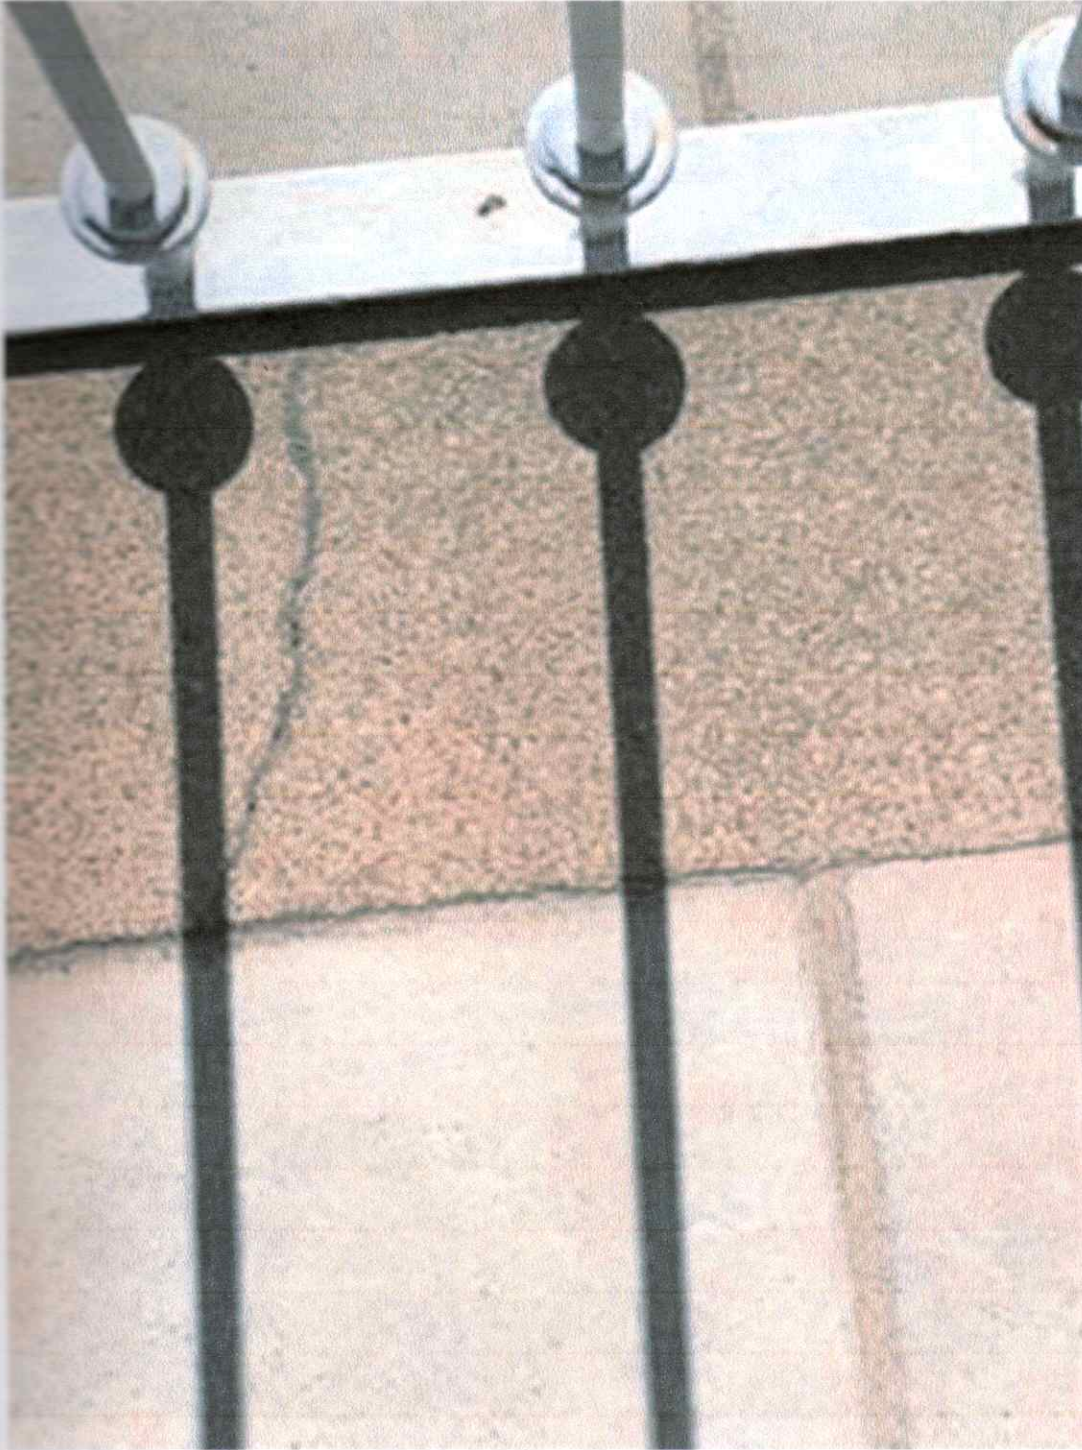
IMAGEN 160

En esta imagen se muestra la grieta provocada por el exceso de vibración del suelo del lugar provocadas por la maquinaria que se encontraban trabajando en la obra justo al frente de la propiedad a una distancia horizontal de 60 metros.

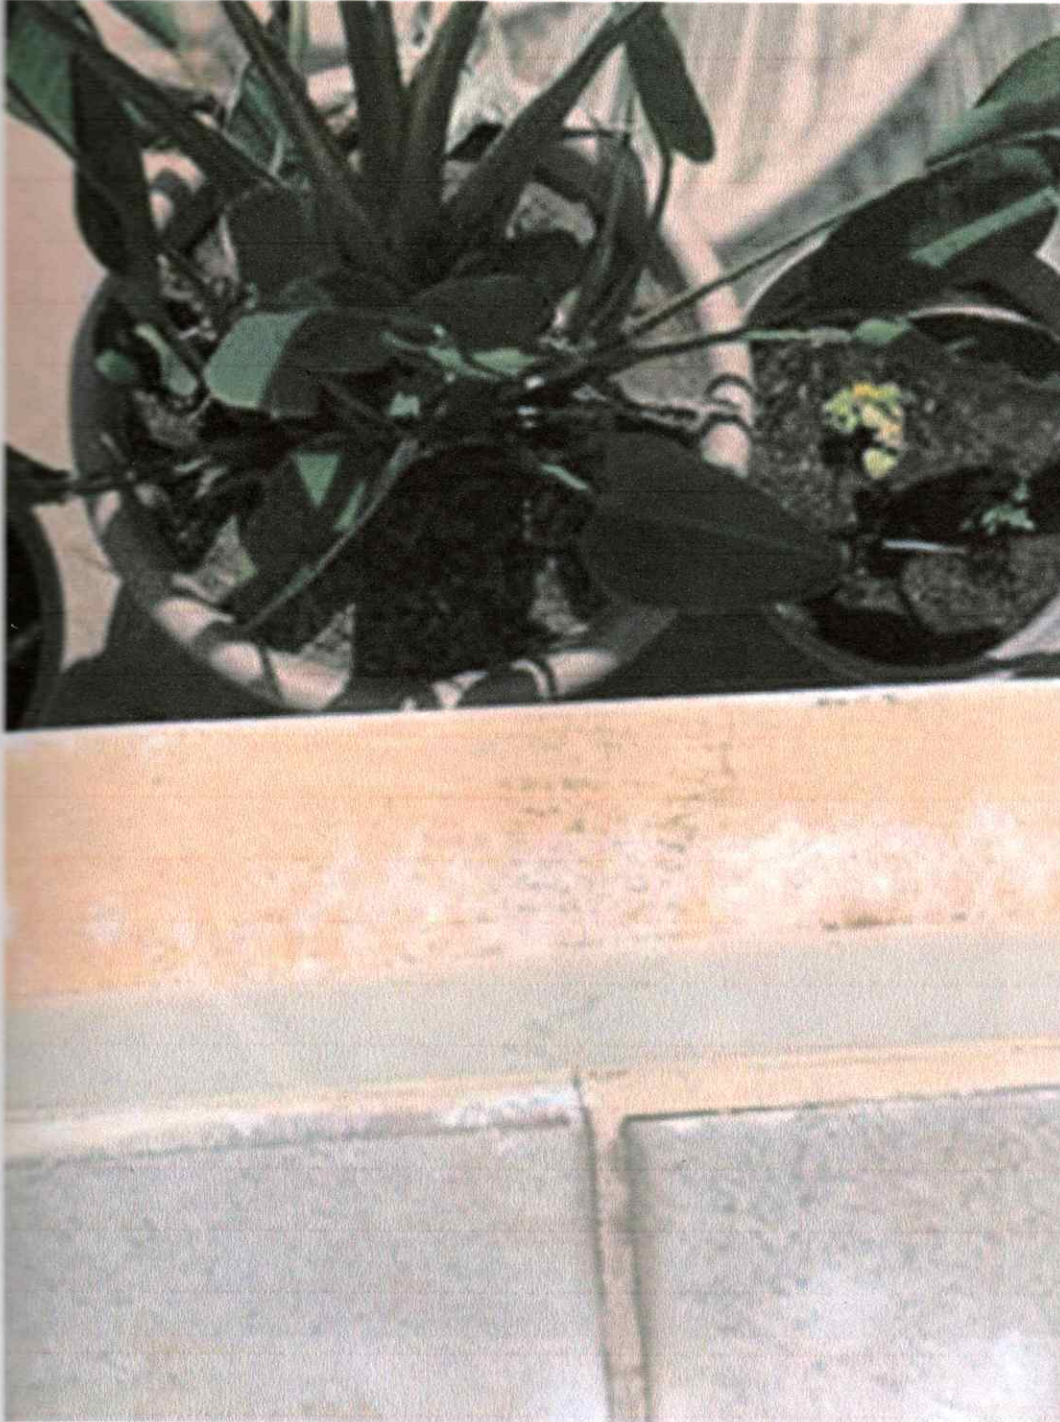
IMAGEN 161

En esta imagen se muestra la grieta provocada por el exceso de vibración del suelo del lugar provocadas por la maquinaria que se encontraban trabajando en la obra justo al frente de la propiedad a una distancia horizontal de 60 metros.

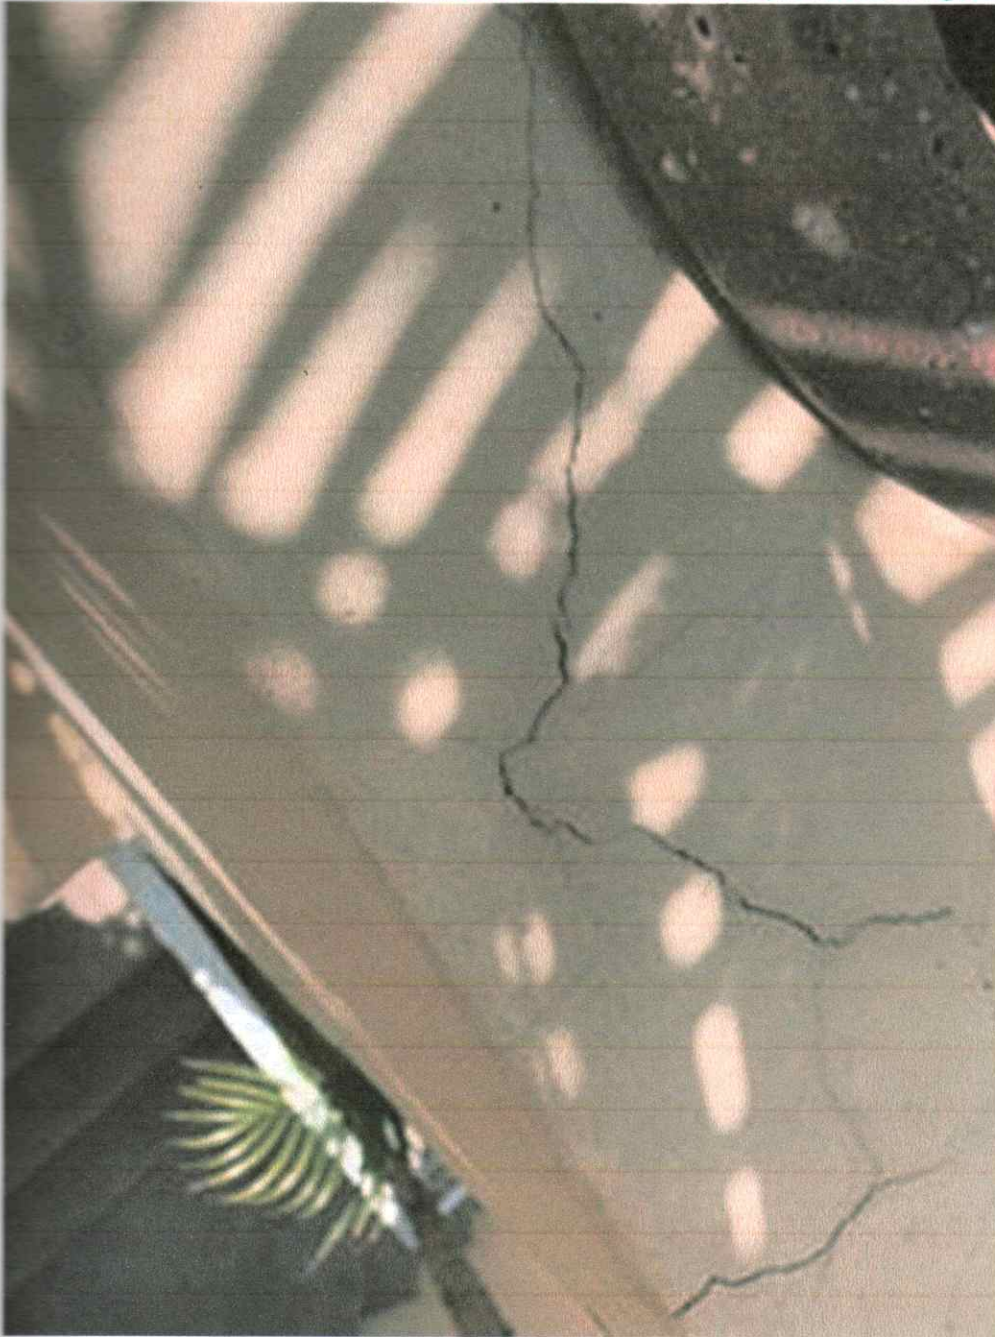
IMAGEN 162

En esta imagen se muestra la **grieta provocada por el exceso de vibración del suelo del lugar** provocadas por la maquinaria que se encontraban trabajando en la obra justo al frente de la propiedad a una distancia horizontal de 60 metros.

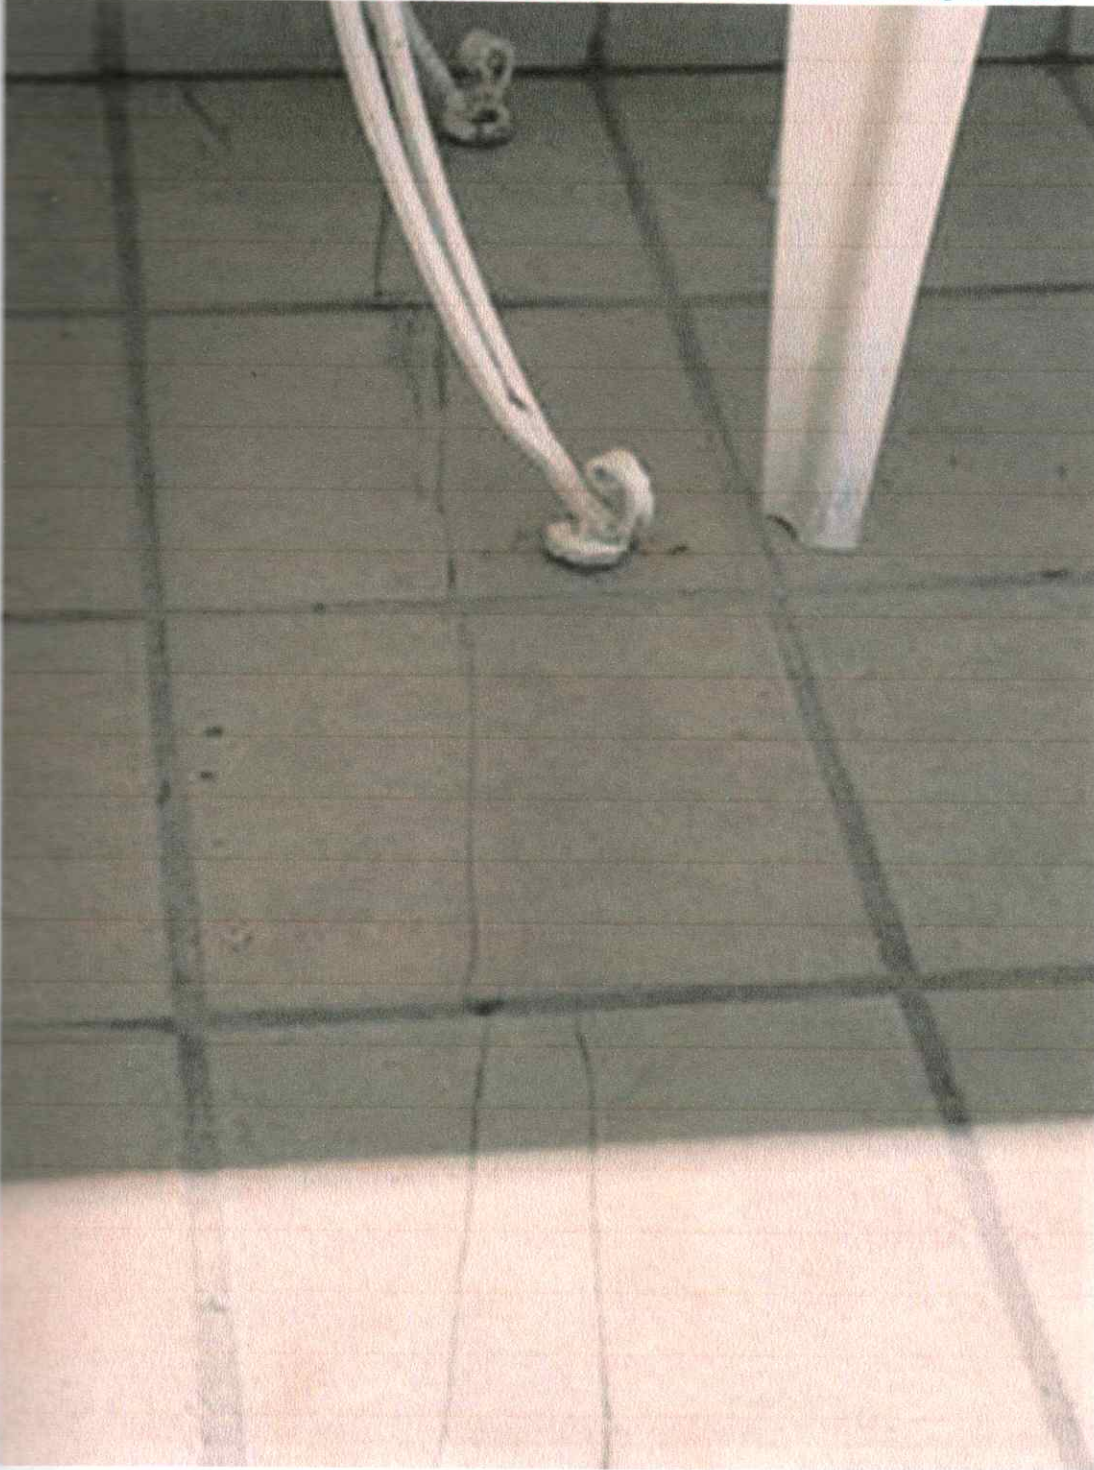
IMAGEN 163

En esta imagen se muestra la **grieta provocada por el exceso de vibración del suelo del lugar** provocadas por la maquinaria que se encontraban trabajando en la obra justo al frente de la propiedad a una distancia horizontal de 60 metros.

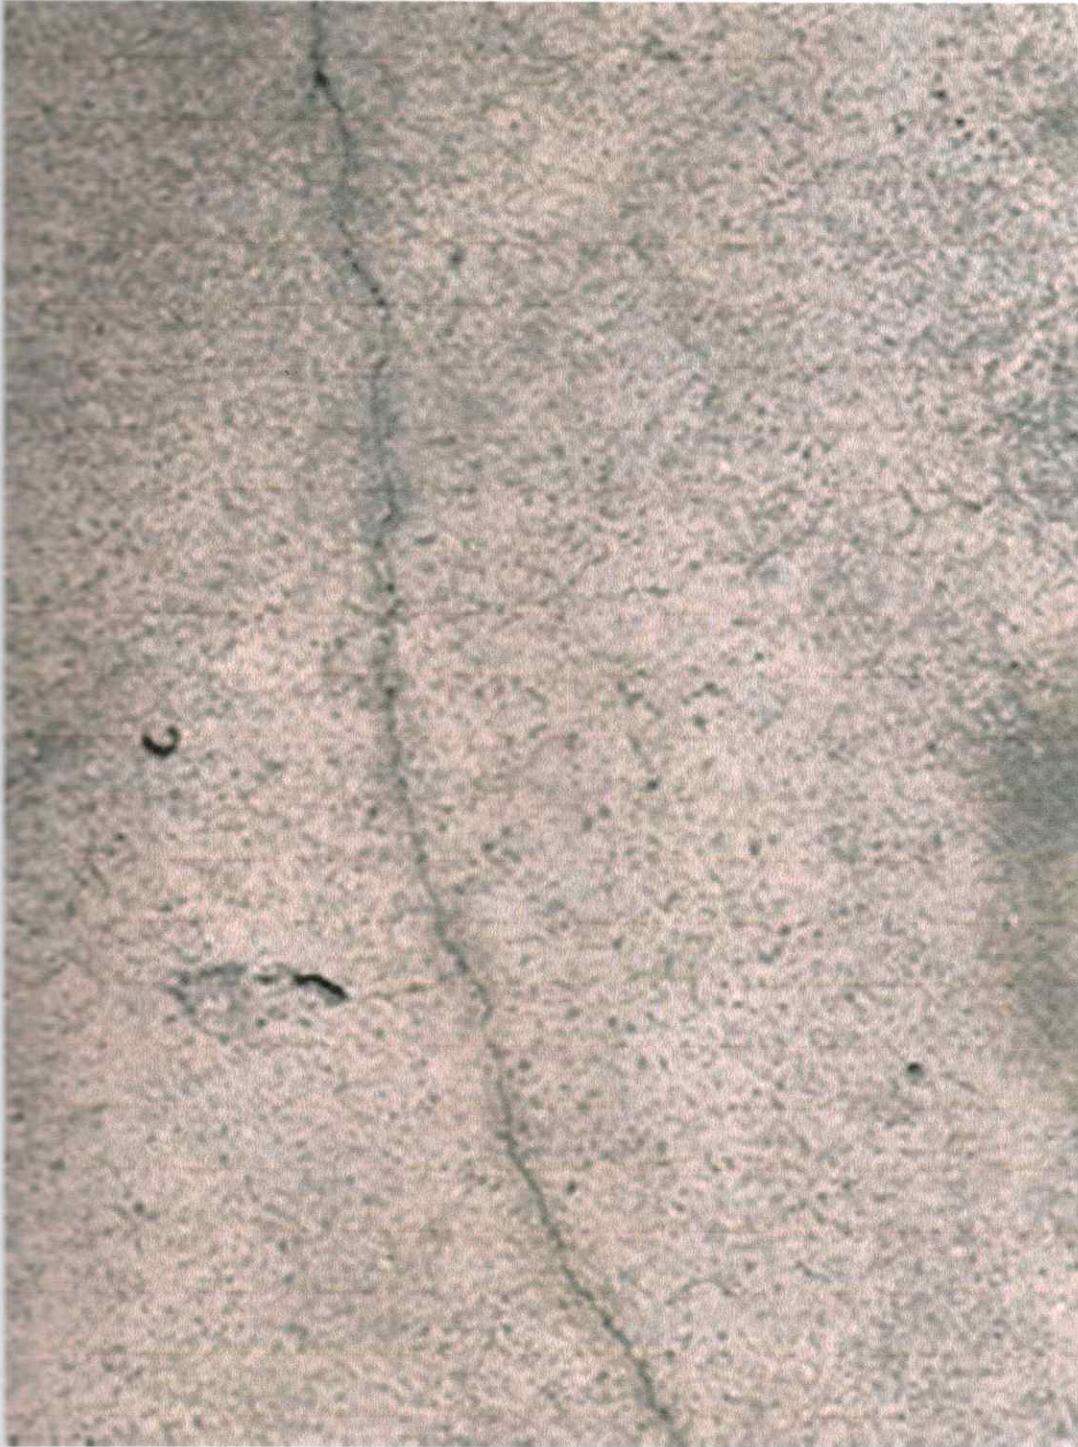
IMAGEN 164

En esta imagen se muestra la **grieta provocada por el exceso de vibración del suelo del lugar** provocadas por la maquinaria que se encontraban trabajando en la obra justo al frente de la propiedad a una distancia horizontal de 60 metros.

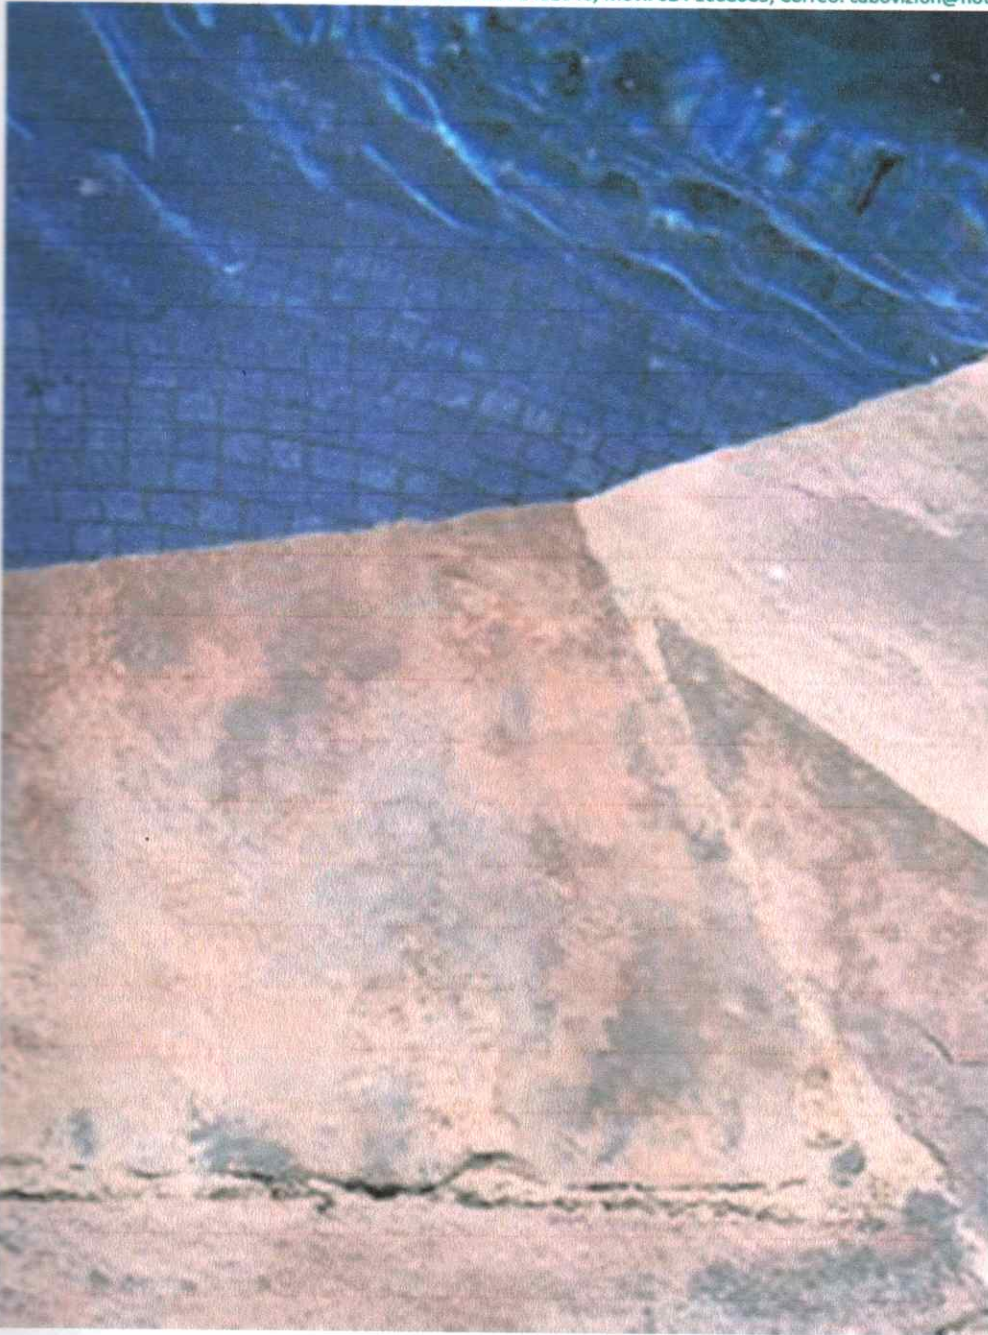
IMAGEN 165

En esta imagen se muestra la grieta provocada por el exceso de vibración del suelo del lugar provocadas por la maquinaria que se encontraban trabajando en la obra justo al frente de la propiedad a una distancia horizontal de 60 metros.

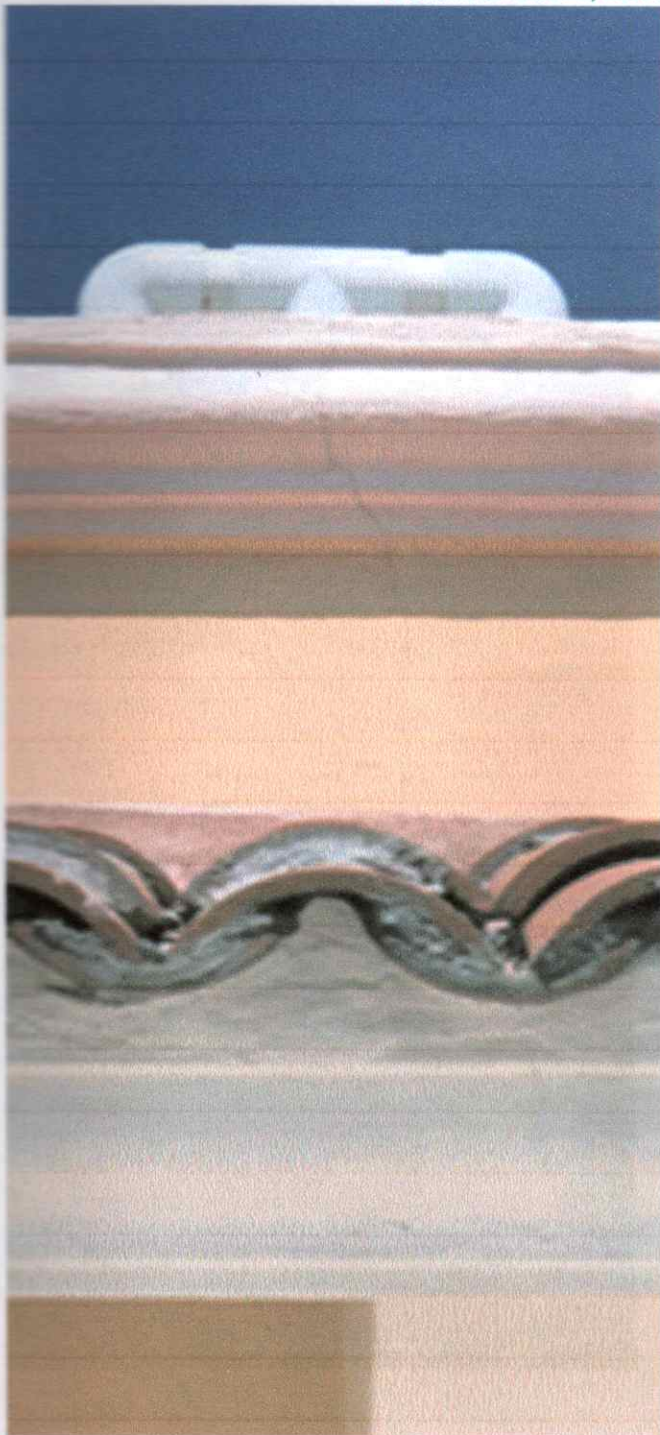
IMAGEN 166

En esta imagen se muestra la **grieta** provocada por el **exceso de vibración del suelo del lugar** provocadas por la maquinaria que se encontraban trabajando en la obra justo al frente de la propiedad a una distancia horizontal de 60 metros.

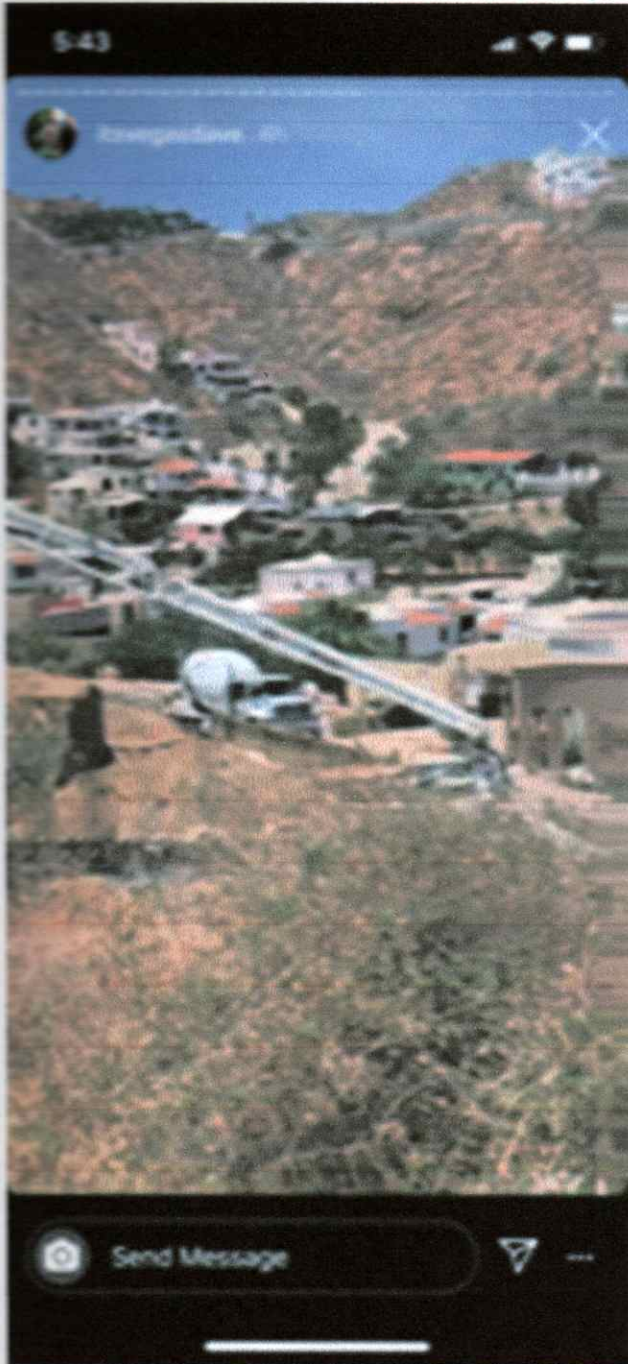
IMAGEN 167

En esta imagen como evidencia del día 14 de Noviembre del 2019, **muestra la maquinaria pesada utilizada para la obra** en el lote 55, Manzana 16, Callejón del Pueblo No. 15, dentro del Fraccionamiento El Pedregal de Cabo San Lucas, Baja California Sur. Con Clave Catastral 402-001-016-055.

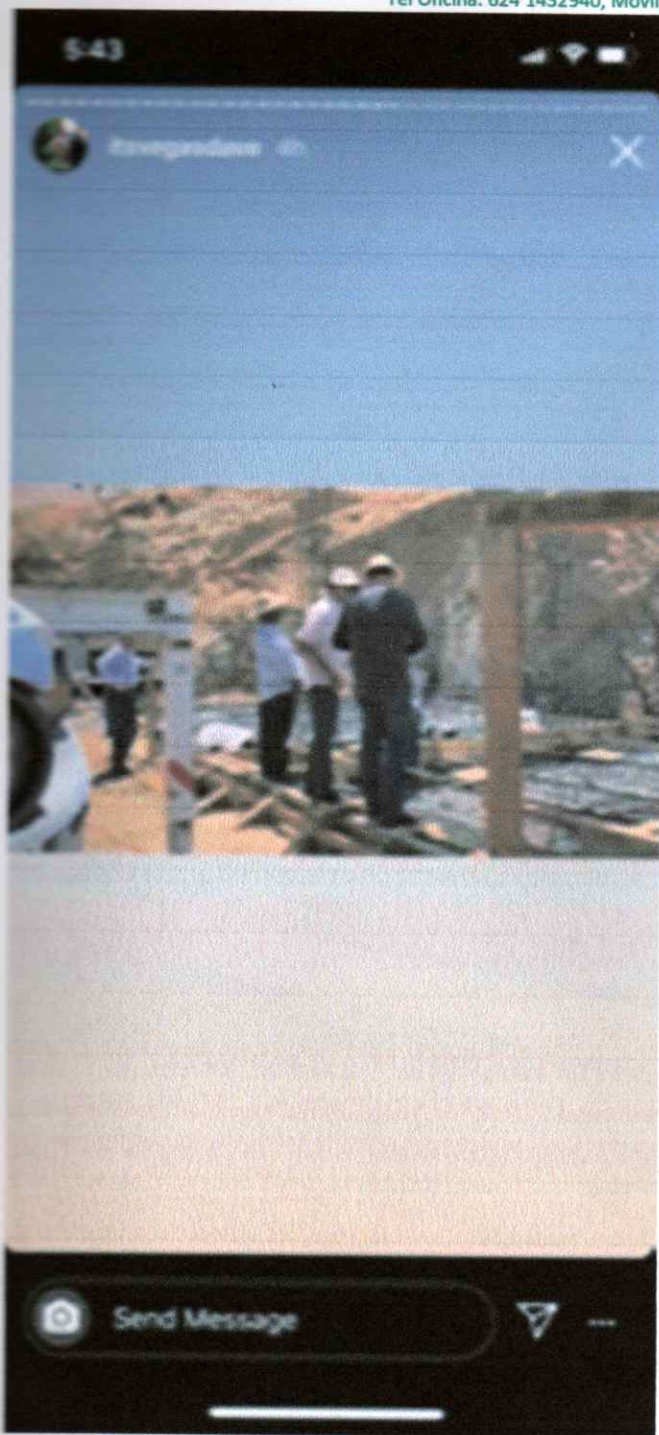
IMAGEN 168

En esta imagen como evidencia del día 14 de Noviembre del 2019, muestra la maquinaria pesada utilizada para la obra en el lote 55, Manzana 16, Callejón del Pueblo No. 15, dentro del Fraccionamiento El Pedregal de Cabo San Lucas, Baja California Sur. Con Clave Catastral 402-001-016-055.
