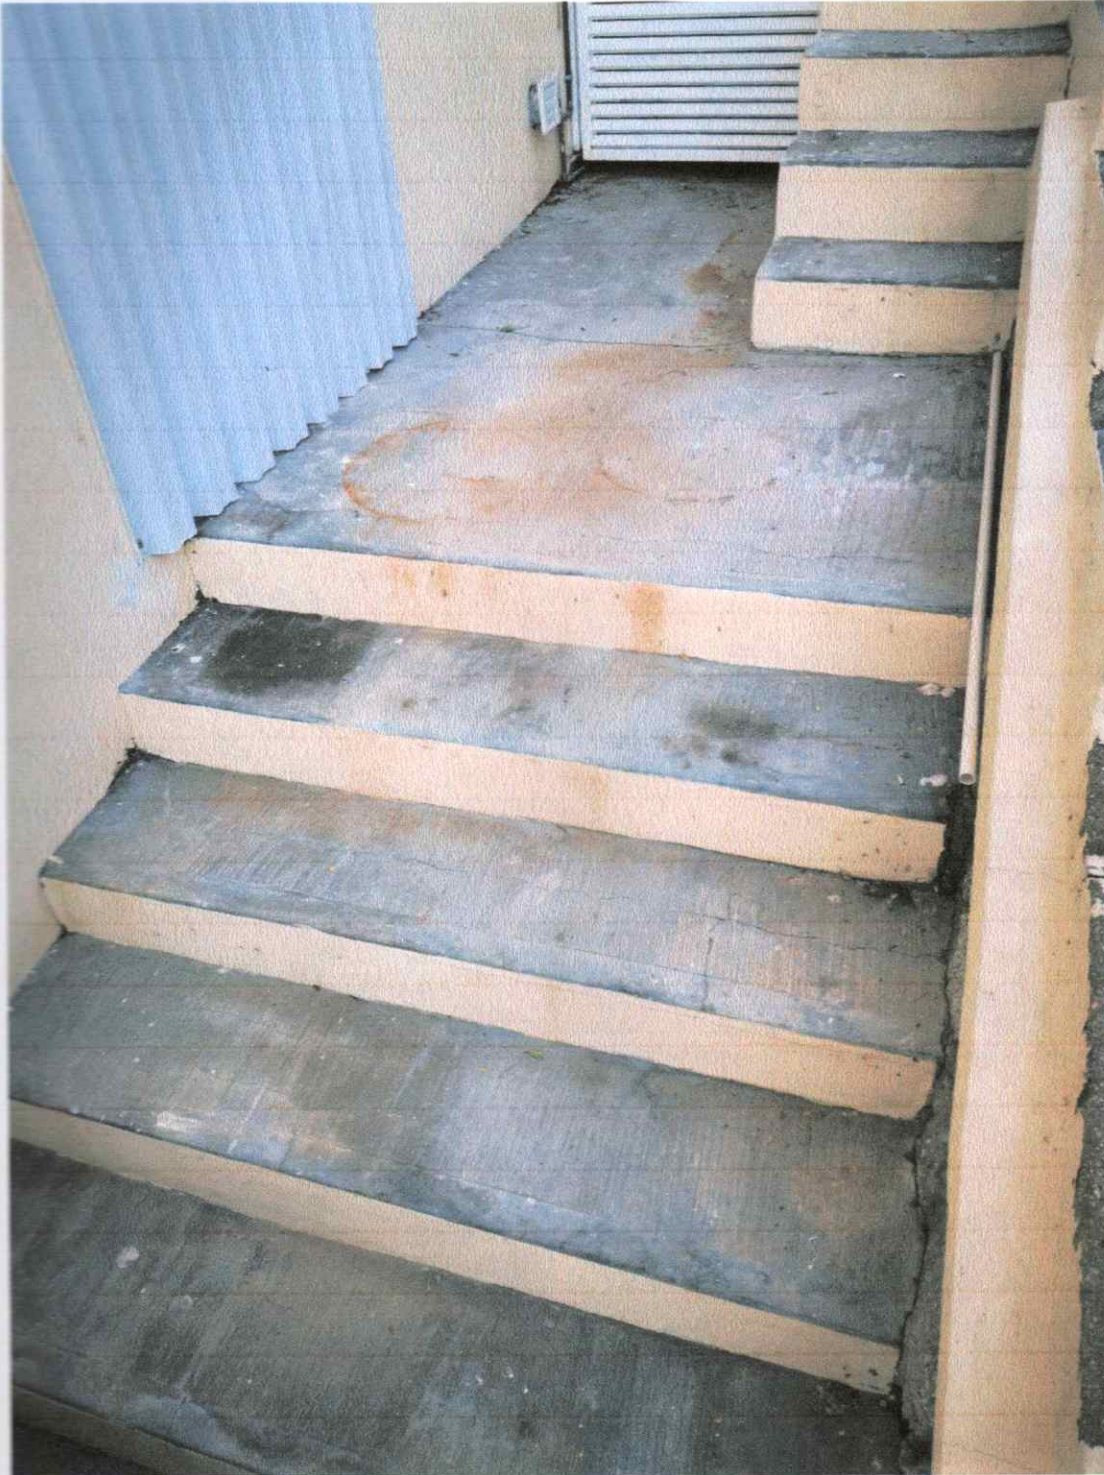
IMAGEN 169

En esta imagen se muestra la grieta provocada por el exceso de vibración del suelo del lugar provocadas por la maquinaria que se encontraban trabajando en la obra justo al frente de la propiedad a una distancia horizontal de 60 metros.

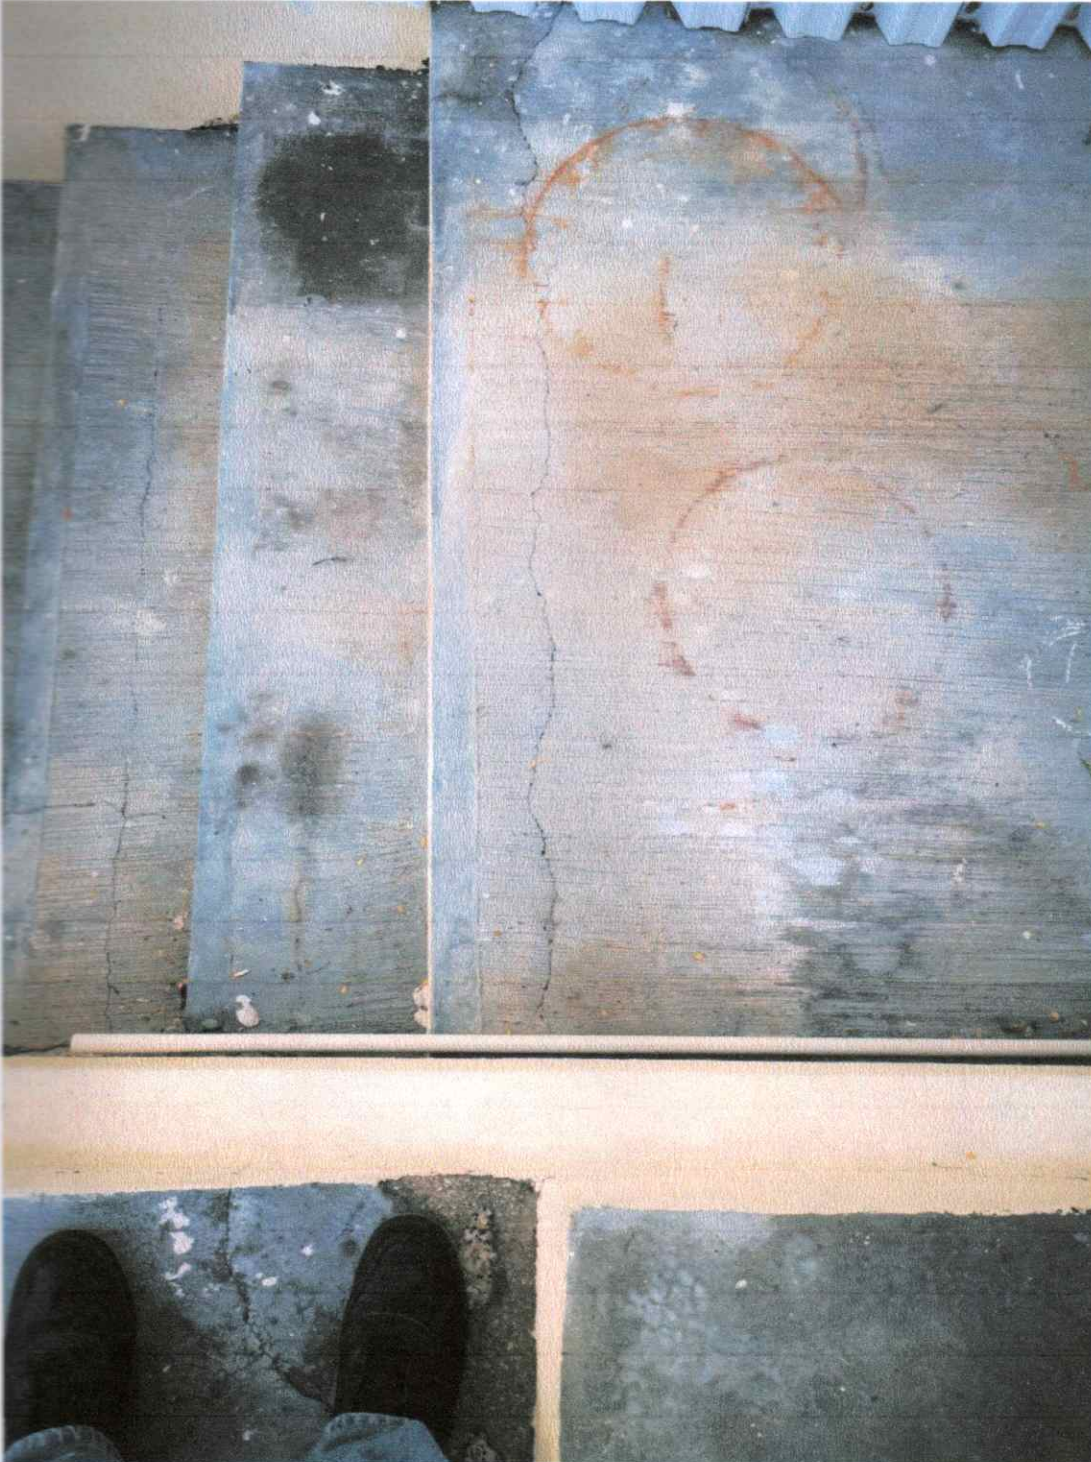
IMAGEN 170

En esta imagen se muestra la **grieta provocada por el exceso de vibración del suelo del lugar** provocadas por la maquinaria que se encontraban trabajando en la obra justo al frente de la propiedad a una distancia horizontal de 60 metros.

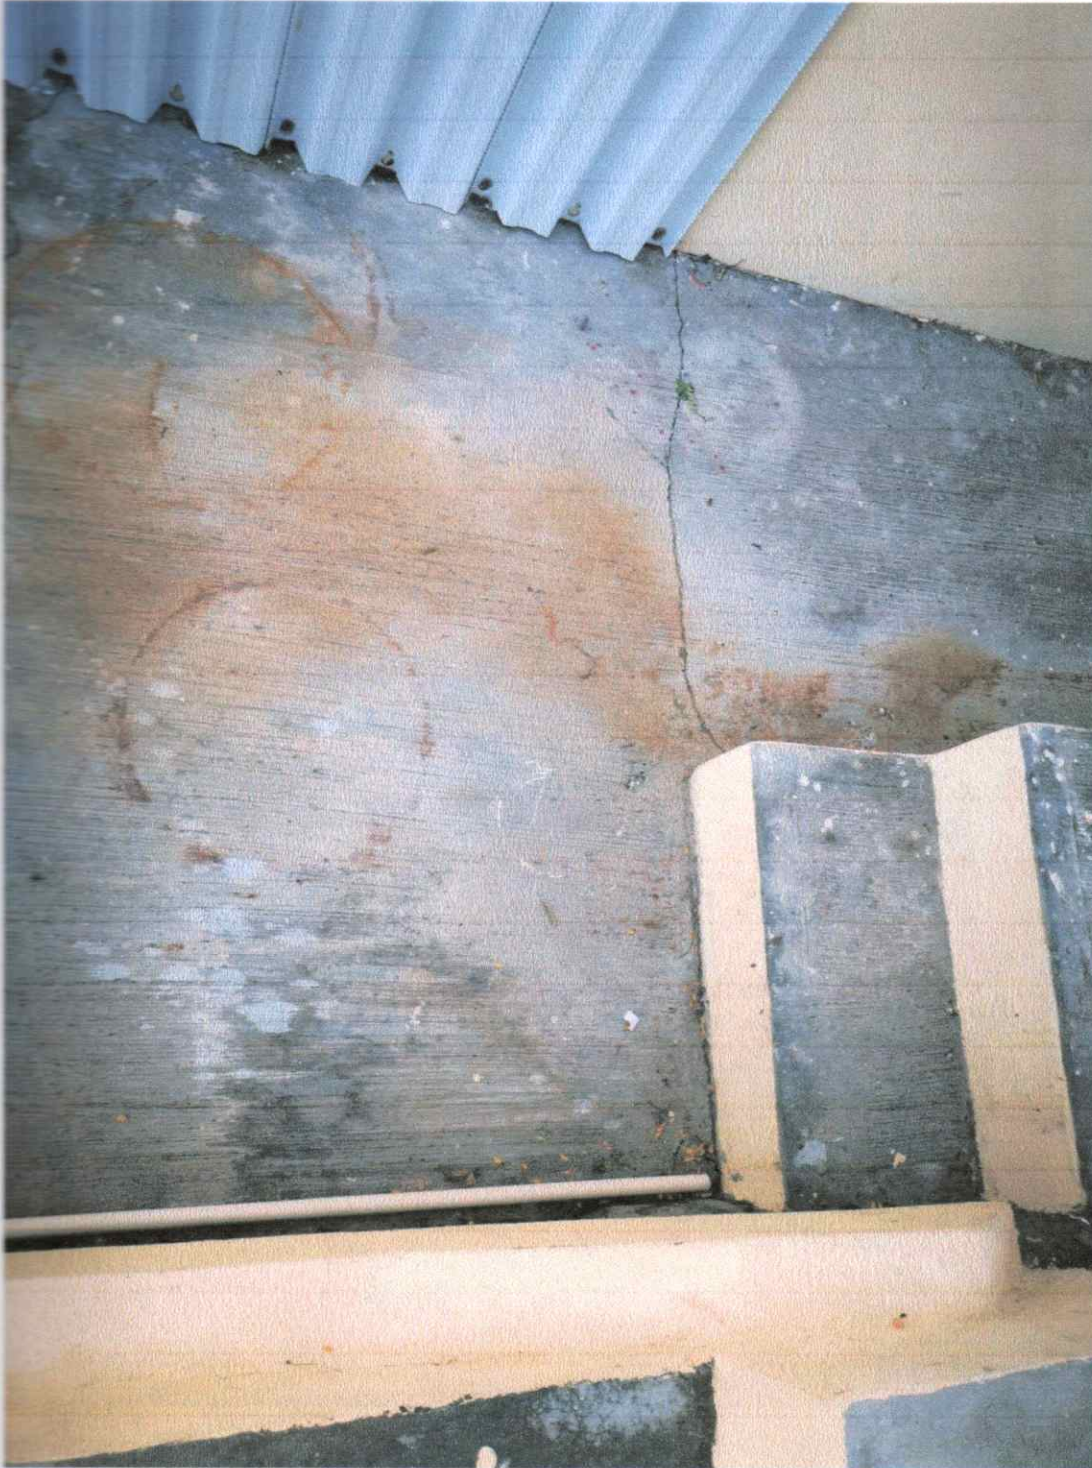
IMAGEN 171

En esta imagen se muestra la grieta provocada por el exceso de vibración del suelo del lugar provocadas por la maquinaria que se encontraban trabajando en la obra justo al frente de la propiedad a una distancia horizontal de 60 metros.

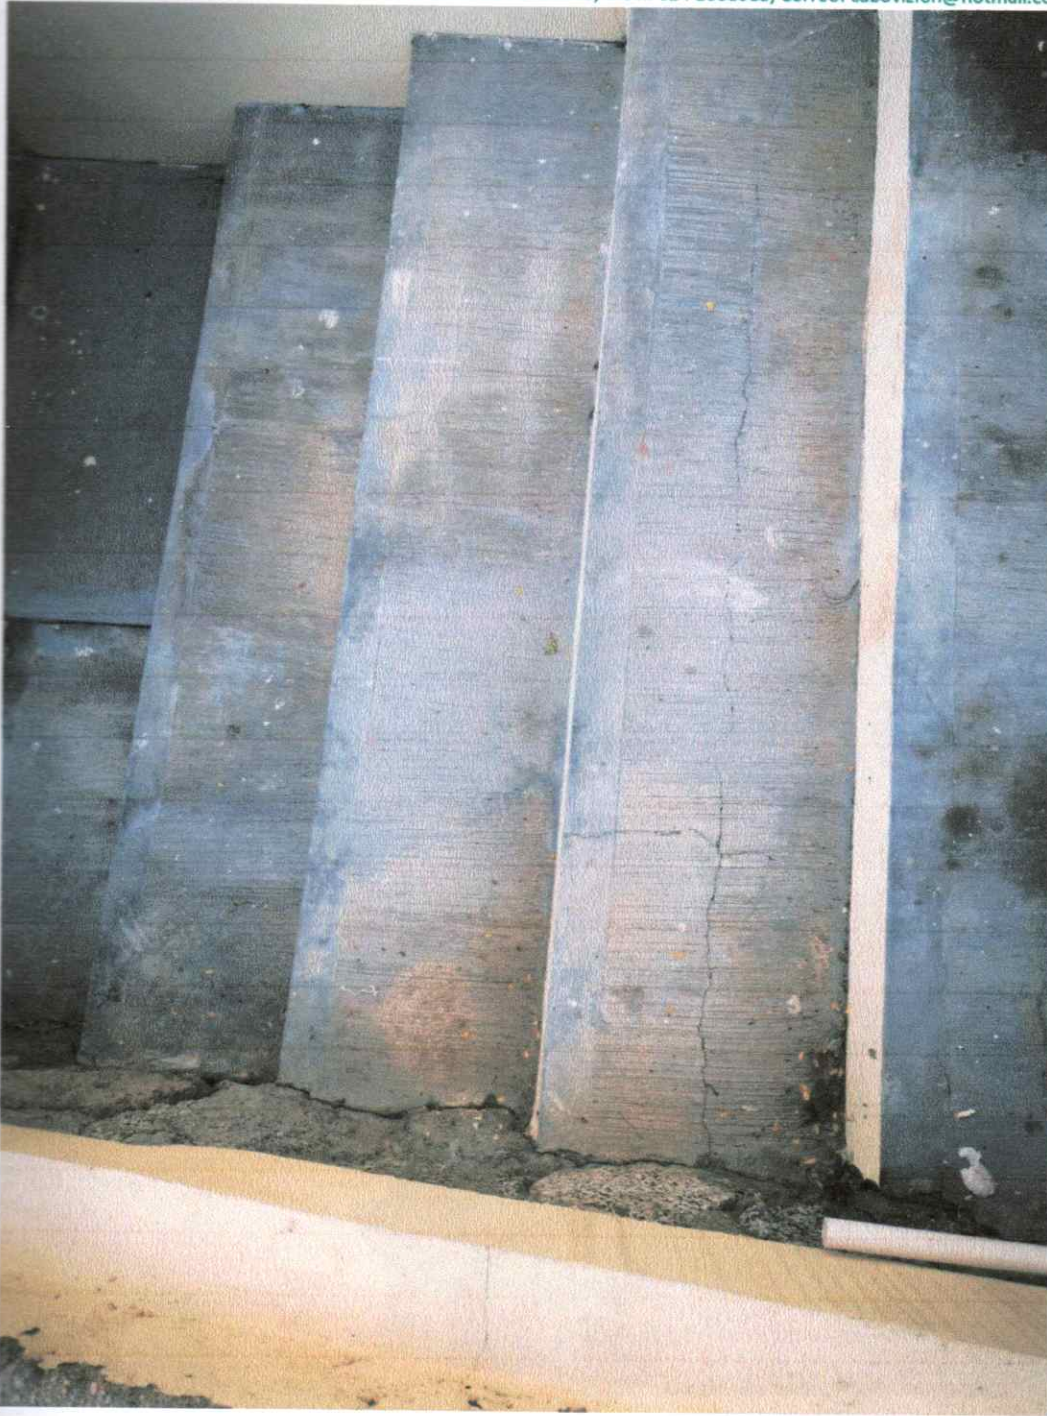
IMAGEN 172

En esta imagen se muestra la **grieta provocada por el exceso de vibración del suelo del lugar** provocadas por la maquinaria que se encontraban trabajando en la obra justo al frente de la propiedad a una distancia horizontal de 60 metros.

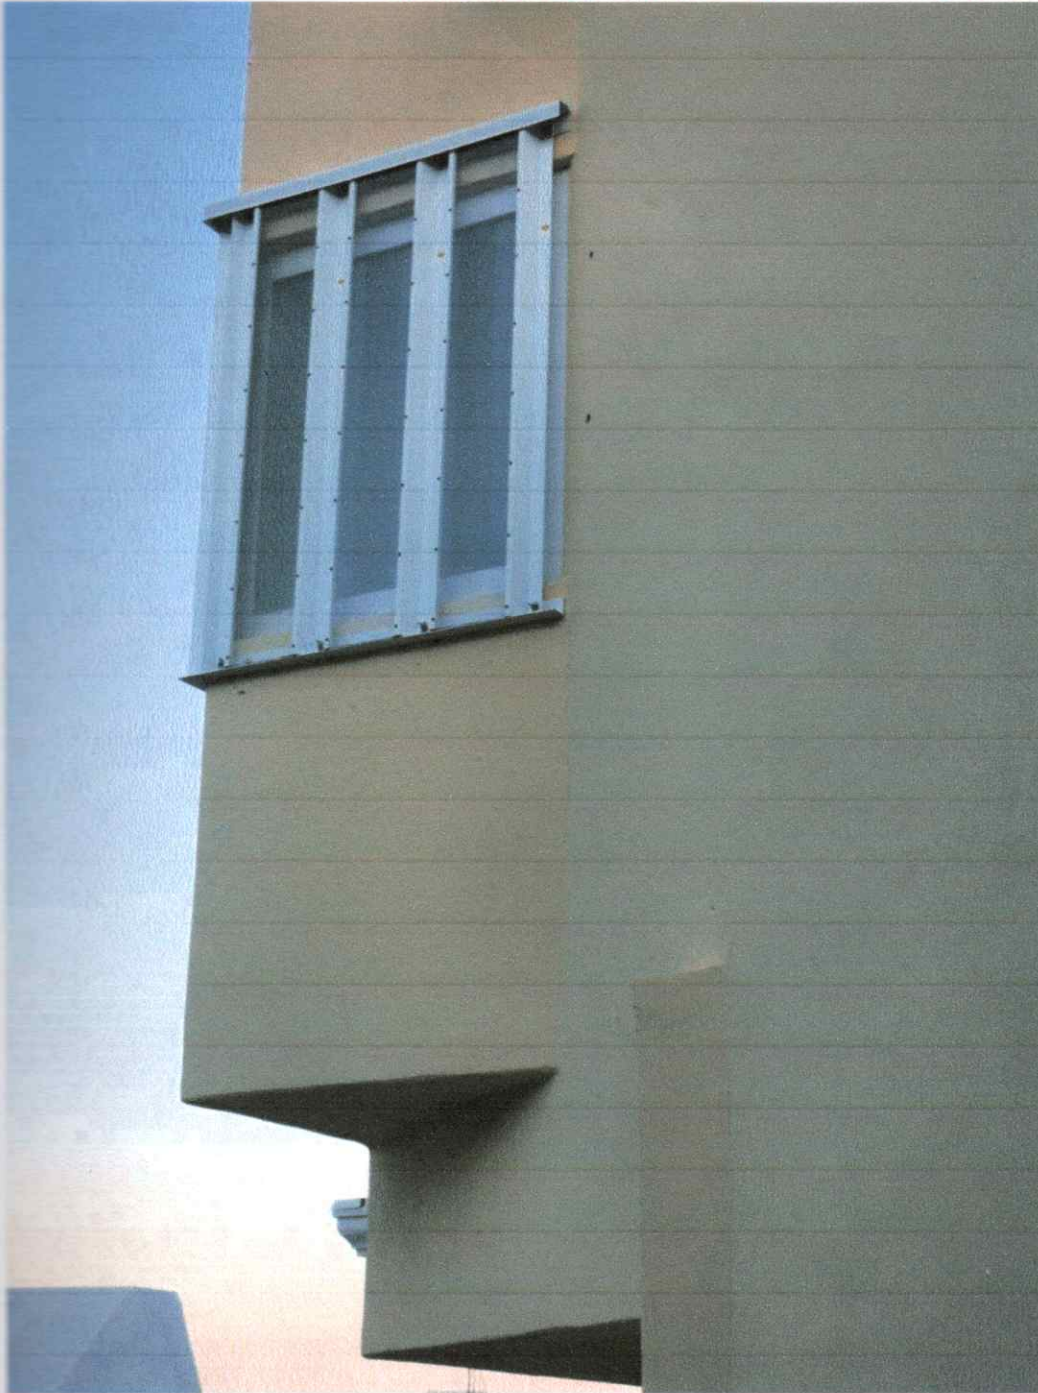
IMAGEN 173

En esta imagen se muestra la grieta provocada por el exceso de vibración del suelo del lugar provocadas por la maquinaria que se encontraban trabajando en la obra justo al frente de la propiedad a una distancia horizontal de 60 metros.

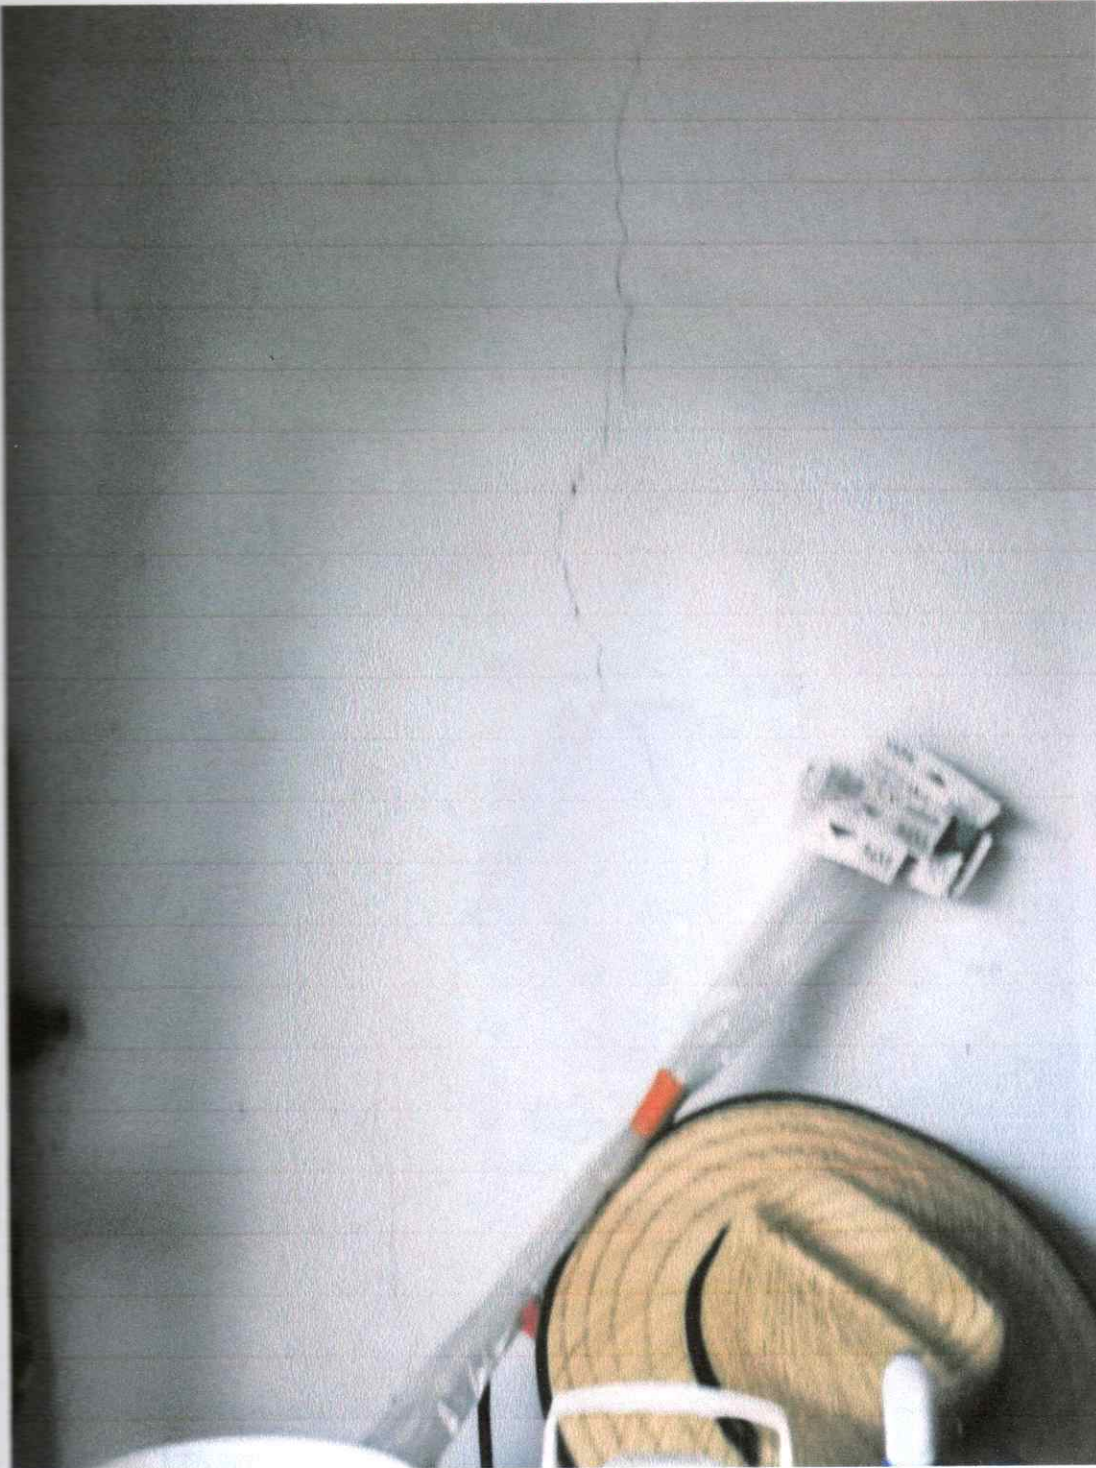
IMAGEN 174

En esta imagen se muestra la grieta provocada por el exceso de vibración del suelo del lugar provocadas por la maquinaria que se encontraban trabajando en la obra justo al frente de la propiedad a una distancia horizontal de 60 metros.

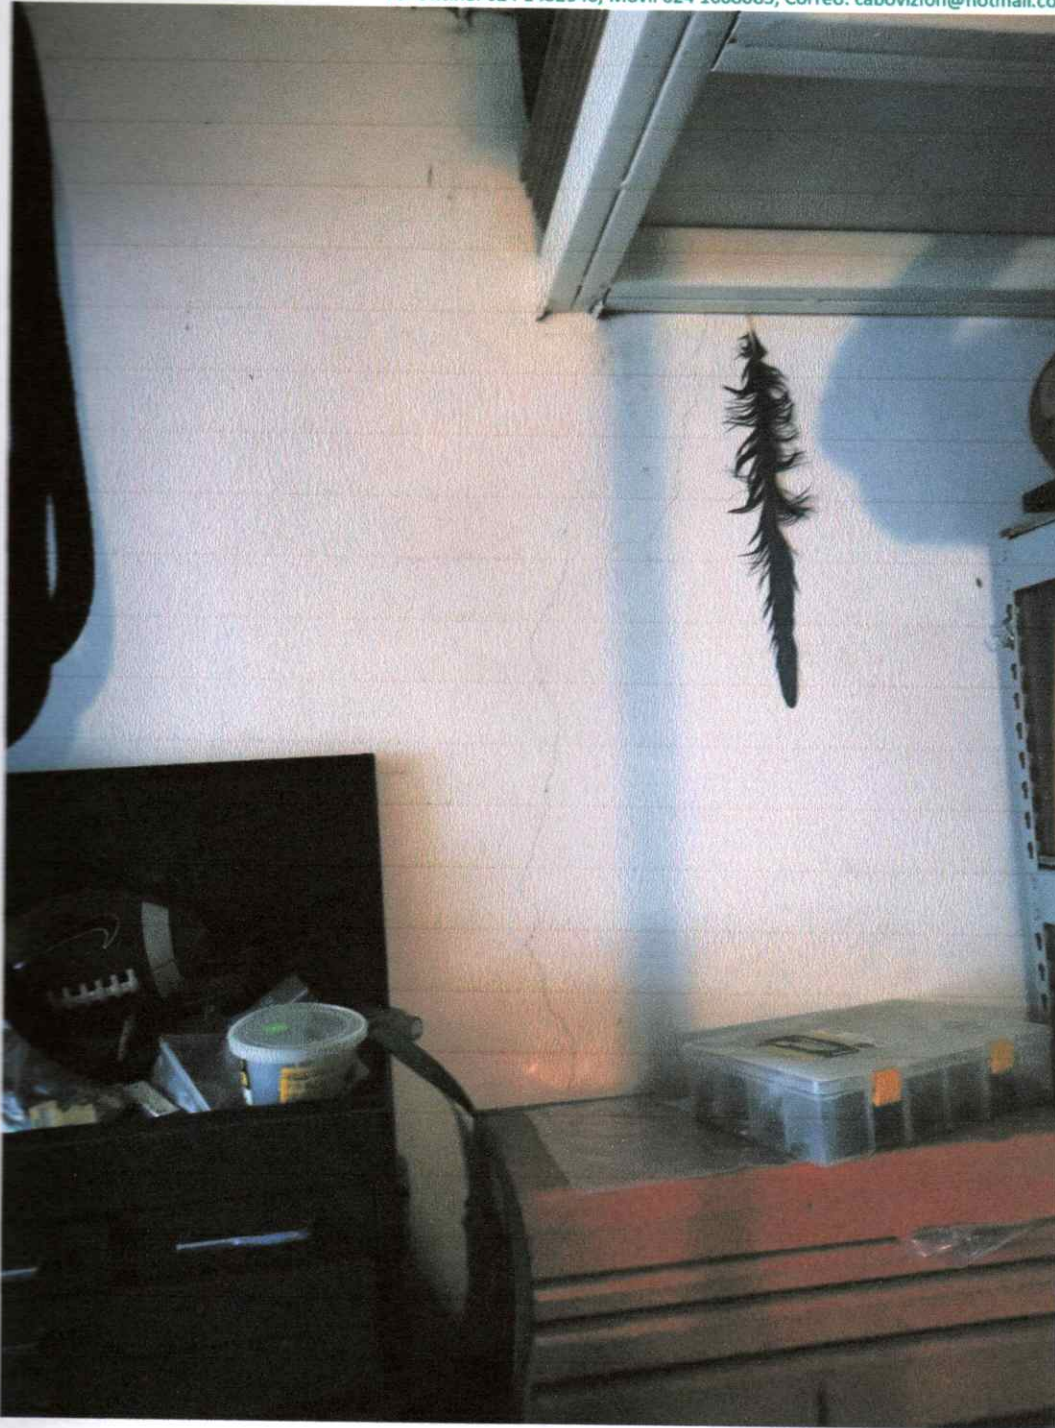
IMAGEN 175

En esta imagen se muestra la grieta provocada por el exceso de vibración del suelo del lugar provocadas por la maquinaria que se encontraban trabajando en la obra justo al frente de la propiedad a una distancia horizontal de 60 metros.

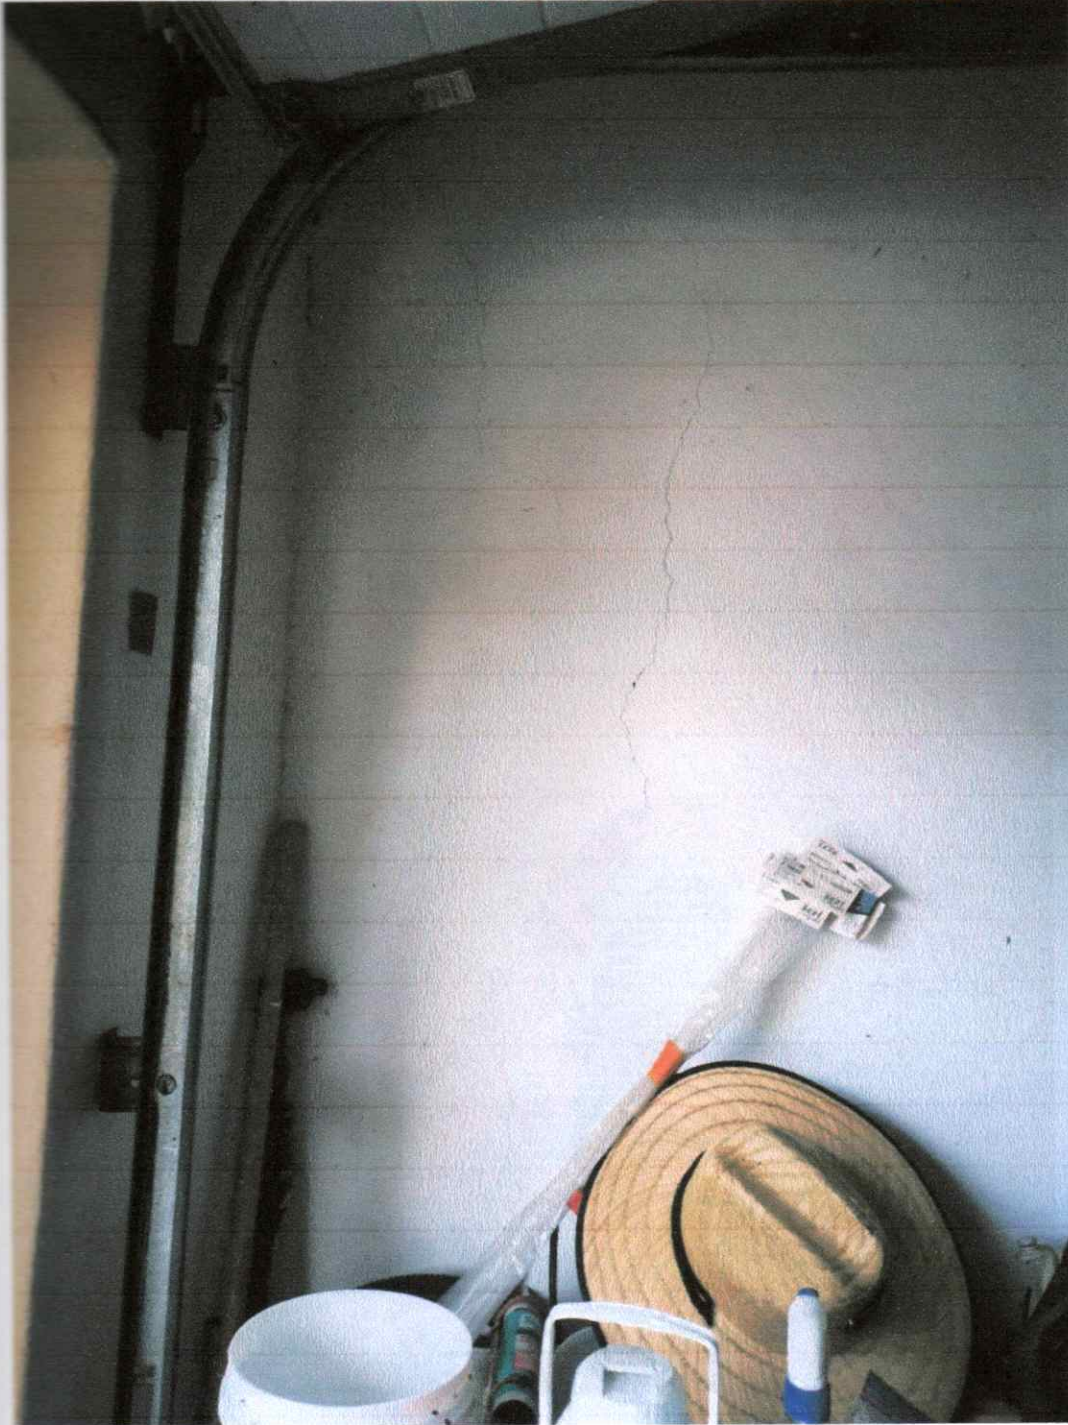
IMAGEN 176

En esta imagen se muestra la grieta provocada por el exceso de vibración del suelo del lugar provocadas por la maquinaria que se encontraban trabajando en la obra justo al frente de la propiedad a una distancia horizontal de 60 metros.

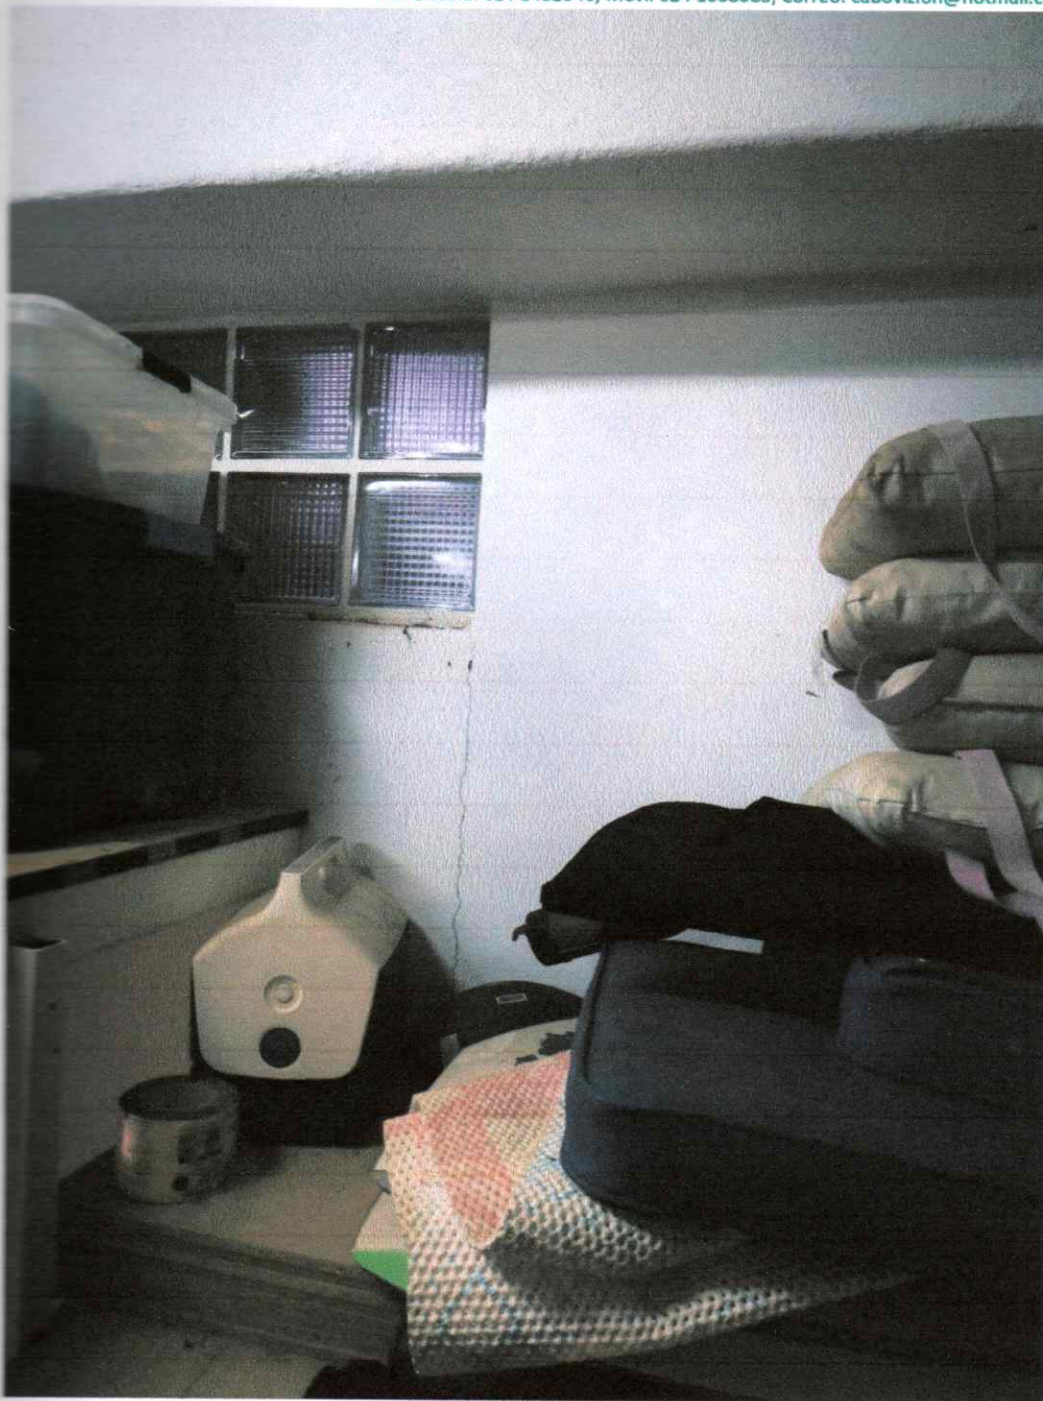
IMAGEN 177

En esta imagen se muestra la **grieta provocada por el exceso de vibración del suelo del lugar** provocadas por la maquinaria que se encontraban trabajando en la obra justo al frente de la propiedad a una distancia horizontal de 60 metros.

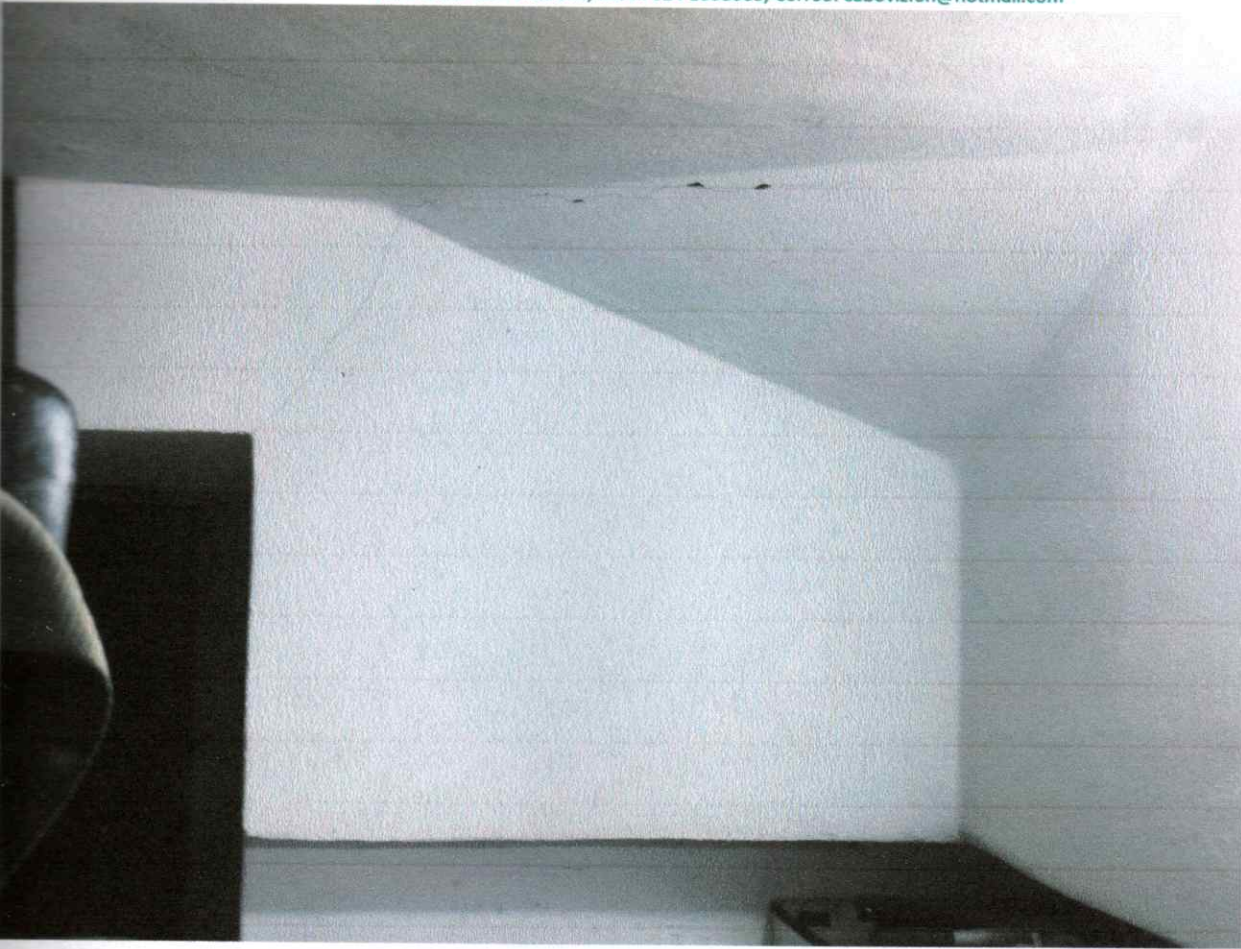
IMAGEN 178

En esta imagen se muestra la grieta provocada por el exceso de vibración del suelo del lugar provocadas por la maquinaria que se encontraban trabajando en la obra justo al frente de la propiedad a una distancia horizontal de 60 metros.

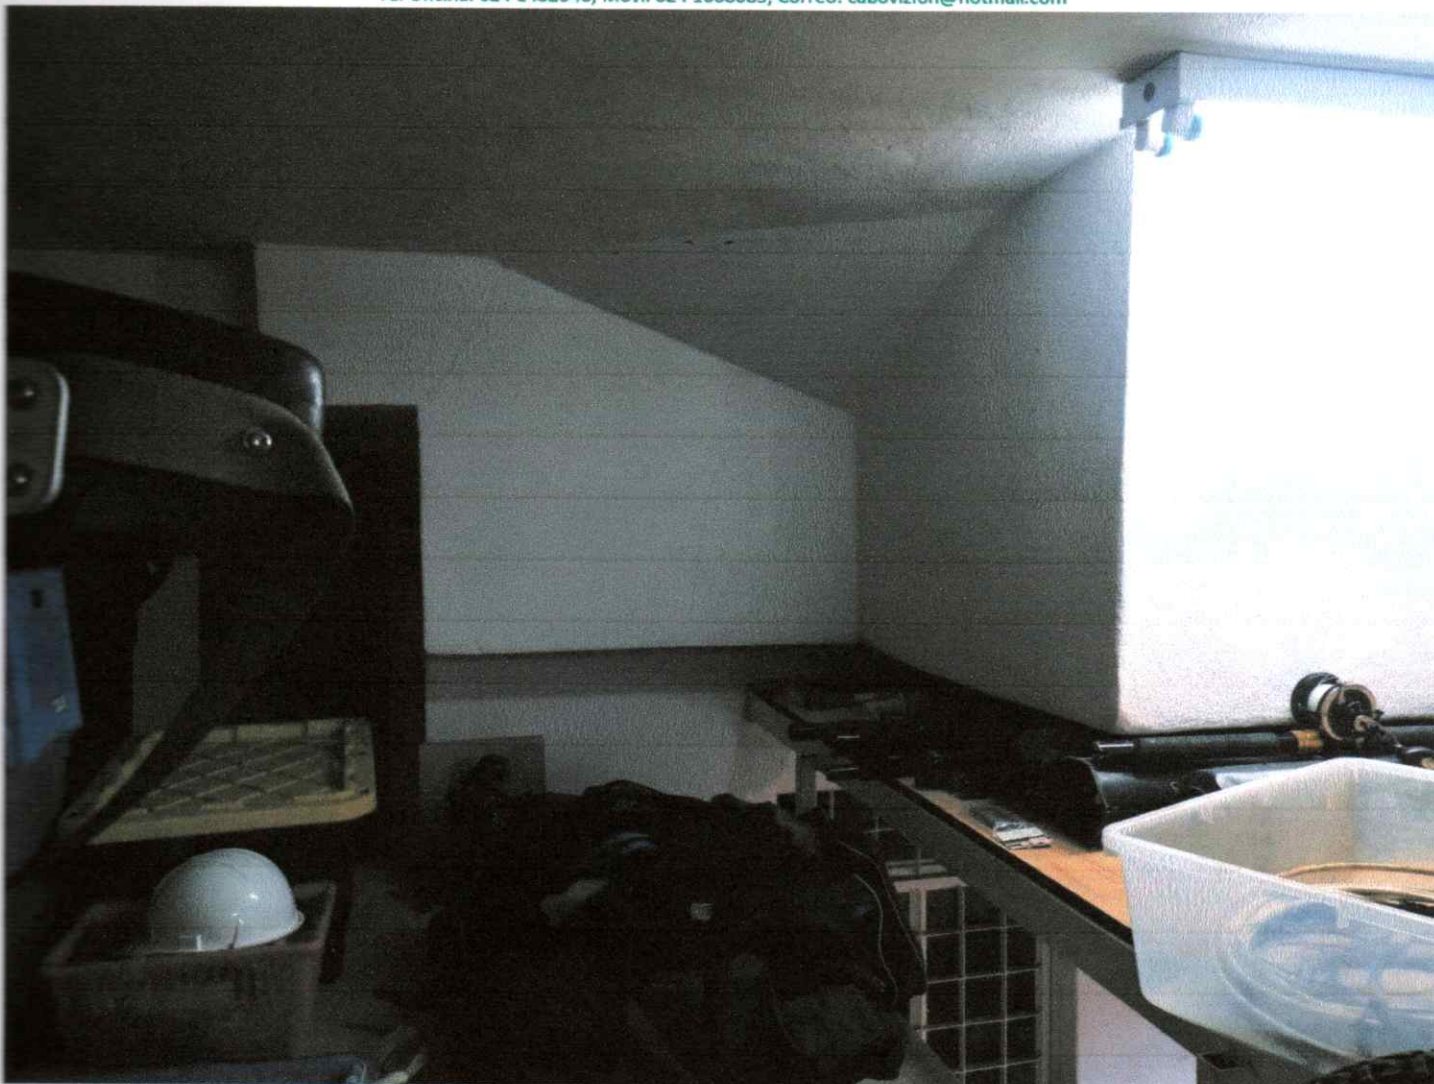
IMAGEN 179

En esta imagen se muestra la grieta provocada por el exceso de vibración del suelo del lugar provocadas por la maquinaria que se encontraban trabajando en la obra justo al frente de la propiedad a una distancia horizontal de 60 metros.

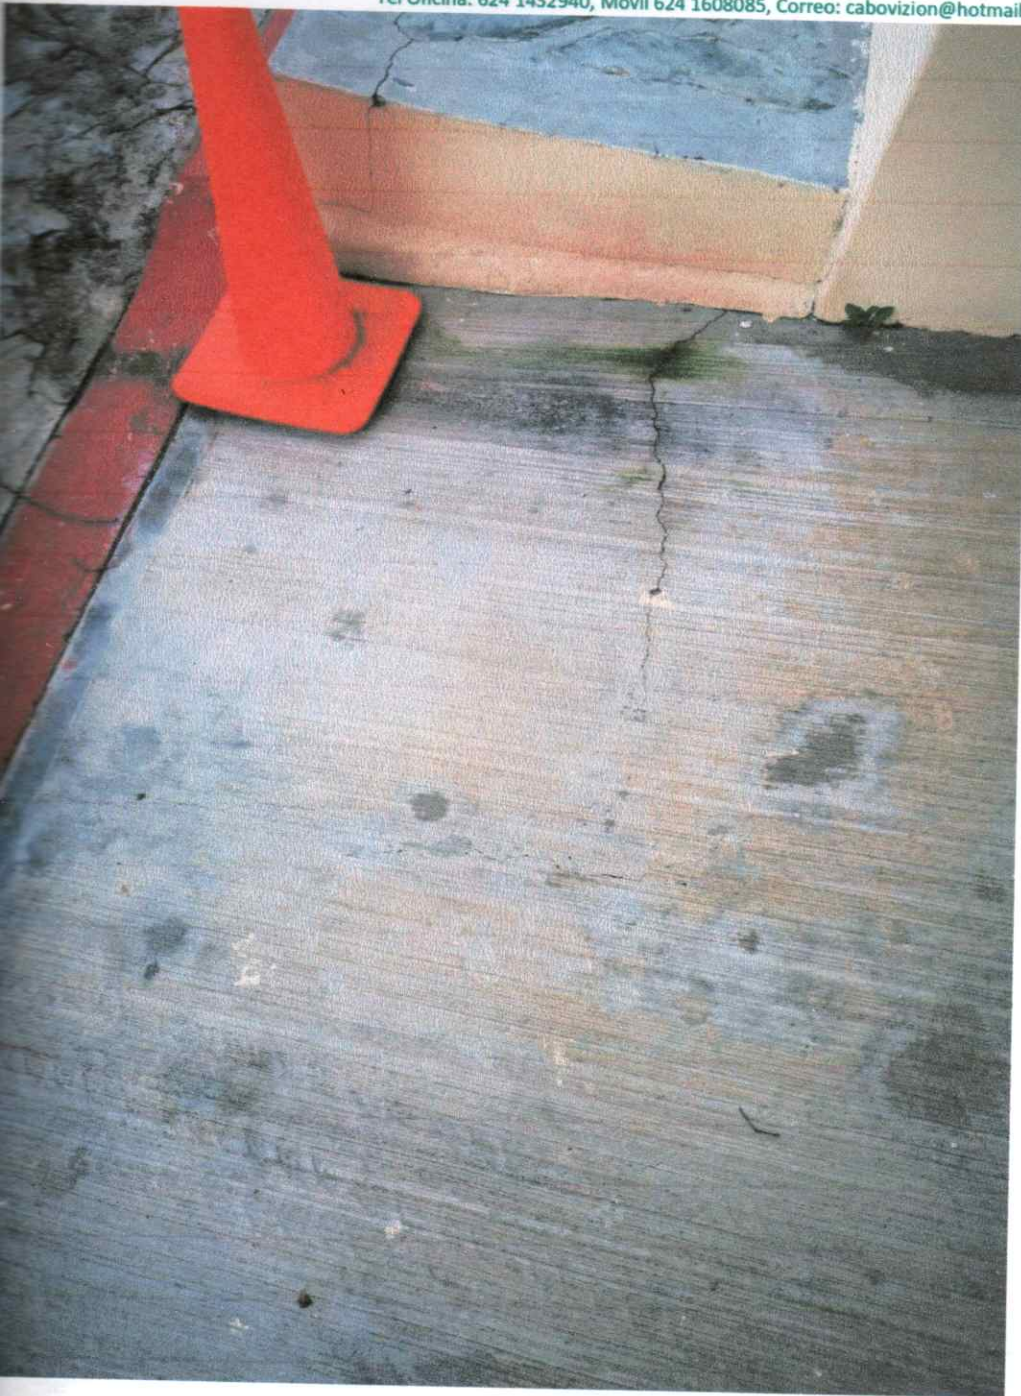
IMAGEN 180

En esta imagen se muestra la grieta provocada por el exceso de vibración del suelo del lugar provocadas por la maquinaria que se encontraban trabajando en la obra justo al frente de la propiedad a una distancia horizontal de 60 metros.
