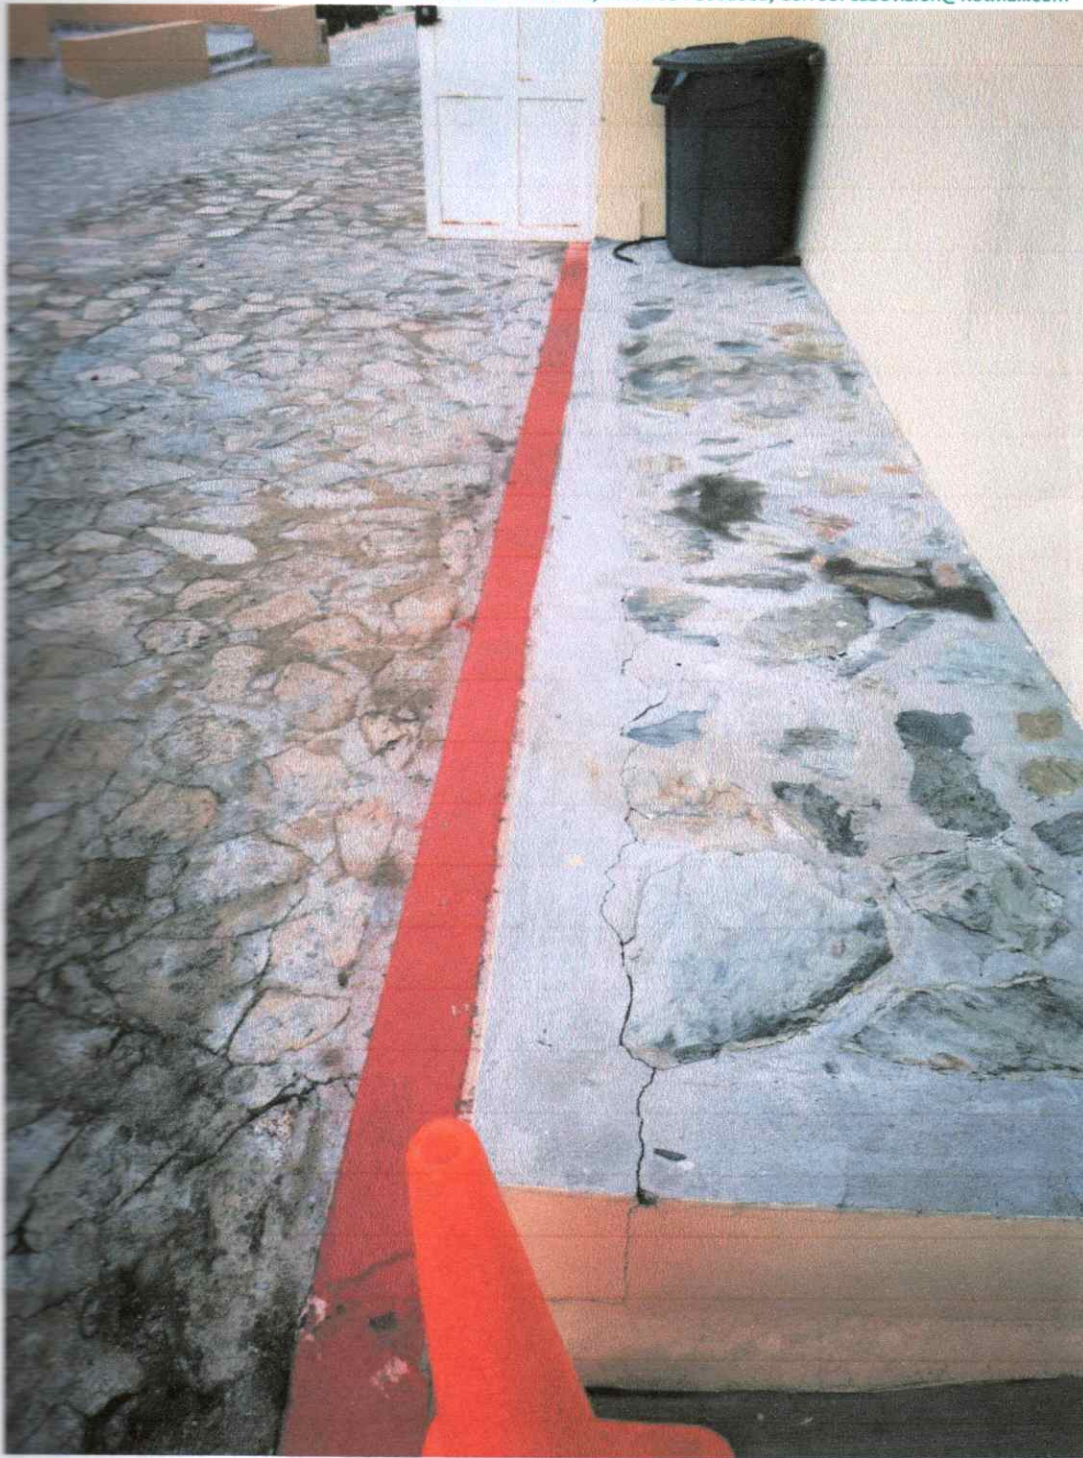
IMAGEN 181

En esta imagen se muestra la grieta provocada por el exceso de vibración del suelo del lugar por la maquinaria que se encontraban trabajando en la obra justo al frente de la propiedad a una distancia horizontal de 60 metros.

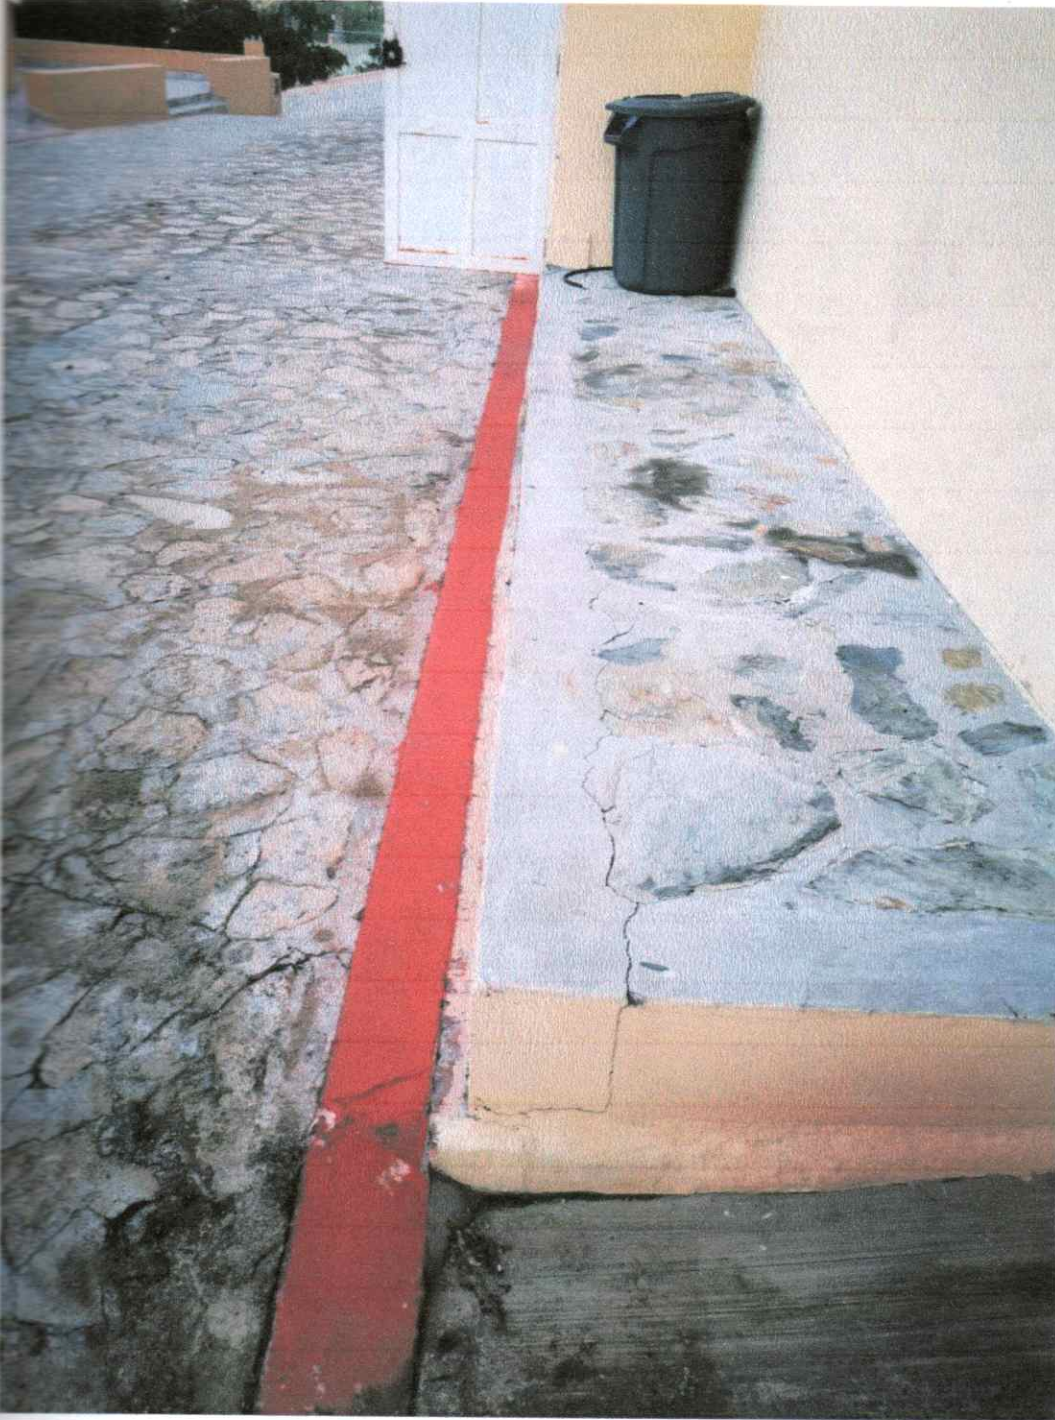
IMAGEN 182

En esta imagen se muestra la grieta provocada por el exceso de vibración del suelo del lugar provocadas por la maquinaria que se encontraban trabajando en la obra justo al frente de la propiedad a una distancia horizontal de 60 metros.

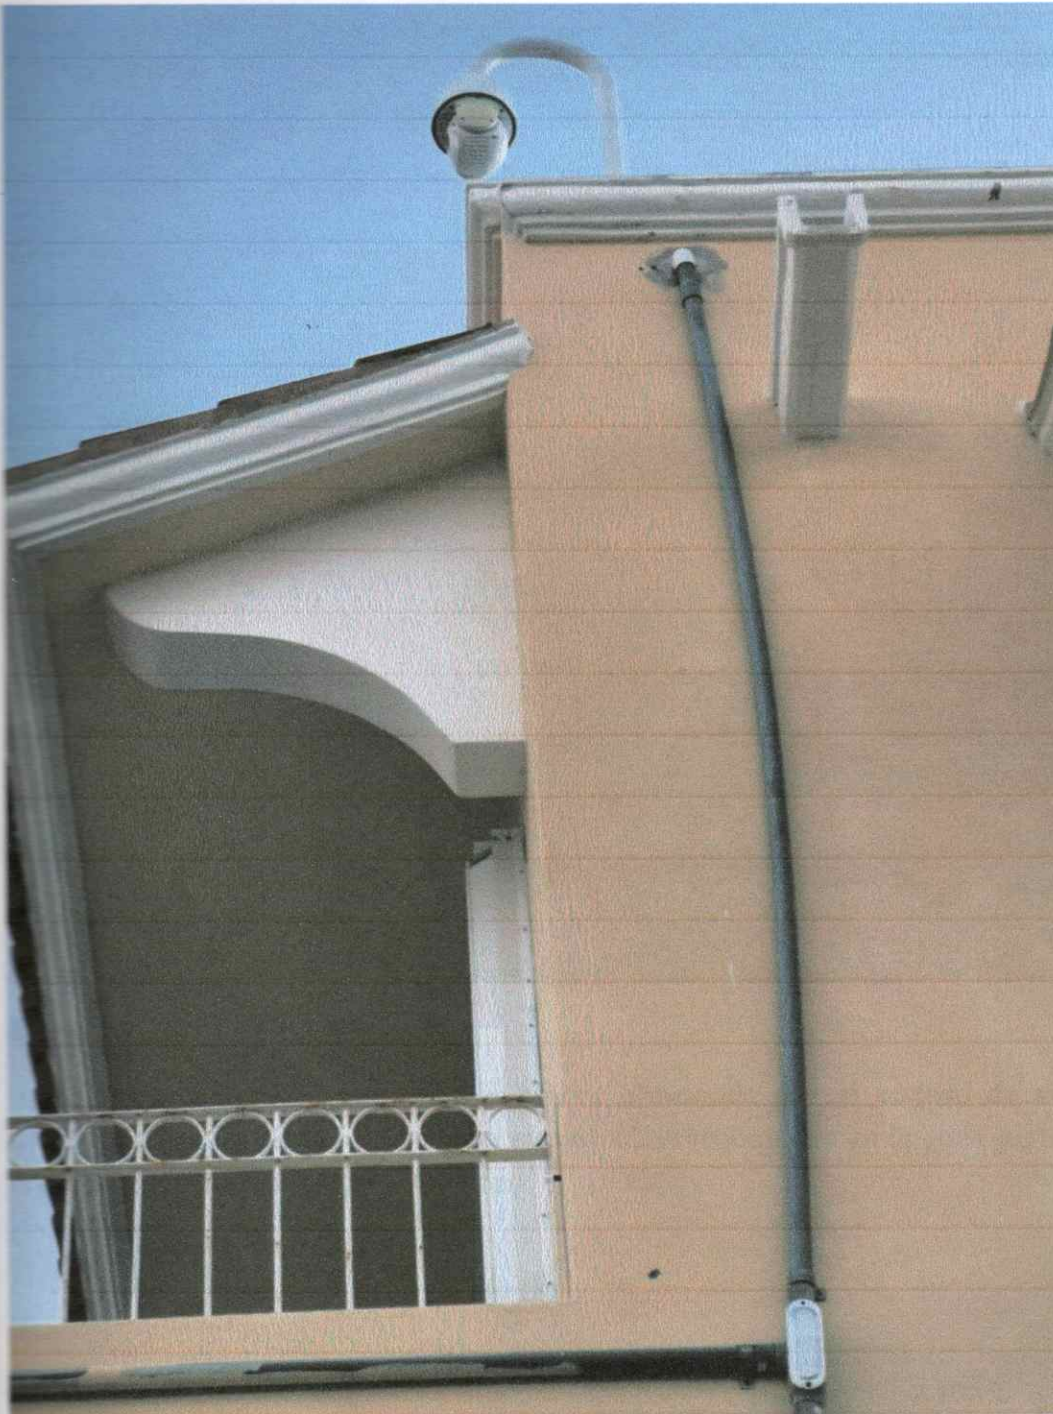
IMAGEN 183

En esta imagen se muestra la grieta provocada por el exceso de vibración del suelo del lugar provocadas por la maquinaria que se encontraban trabajando en la obra justo al frente de la propiedad a una distancia horizontal de 60 metros.

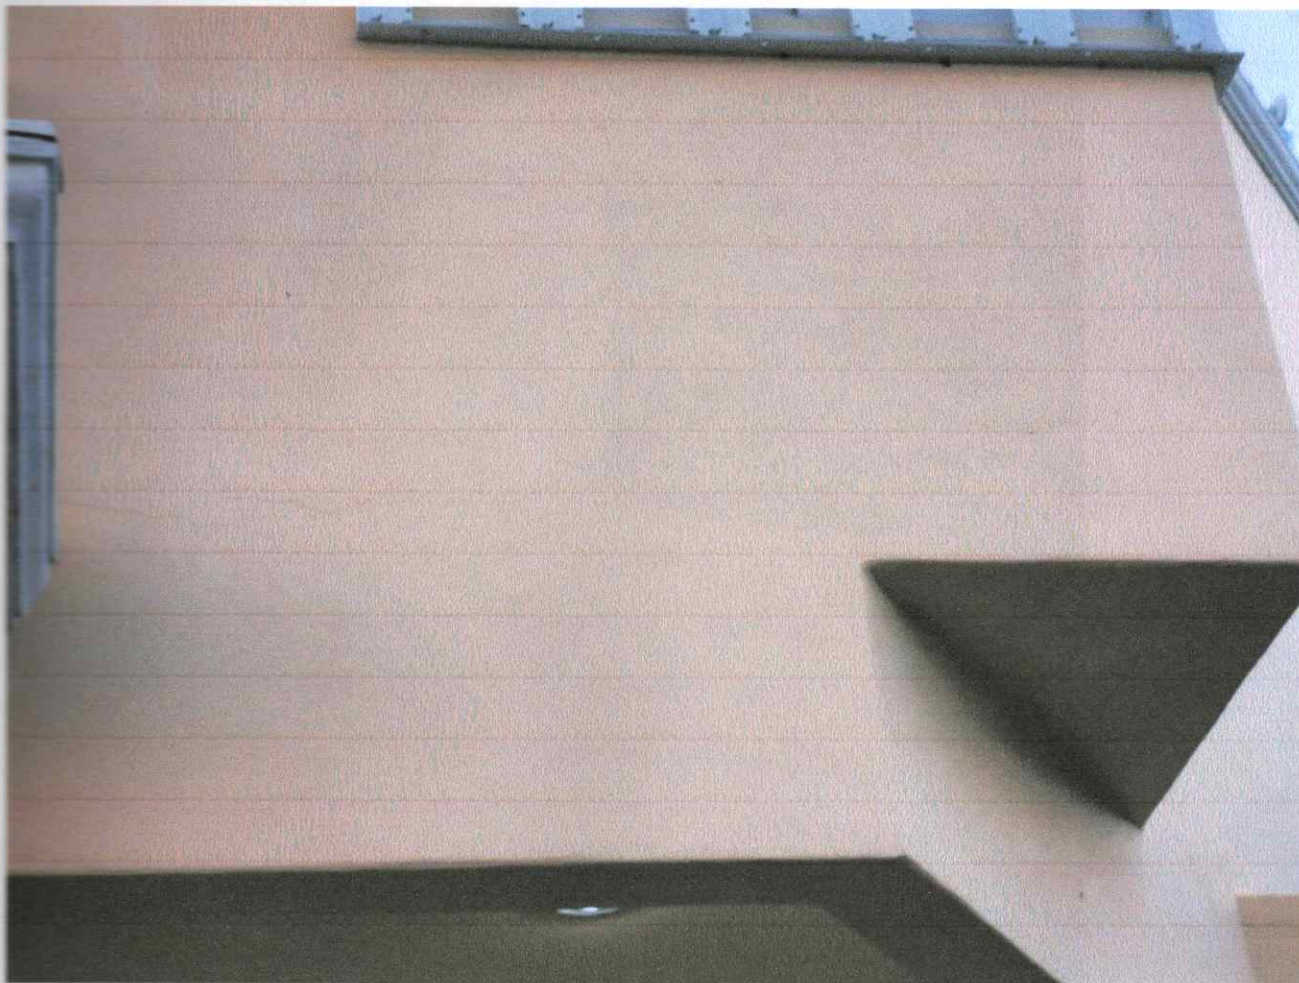
IMAGEN 184

En esta imagen se muestra la **grieta provocada por el exceso de vibración del suelo del lugar** provocadas por la maquinaria que se encontraban trabajando en la obra justo al frente de la propiedad a una distancia horizontal de 60 metros.

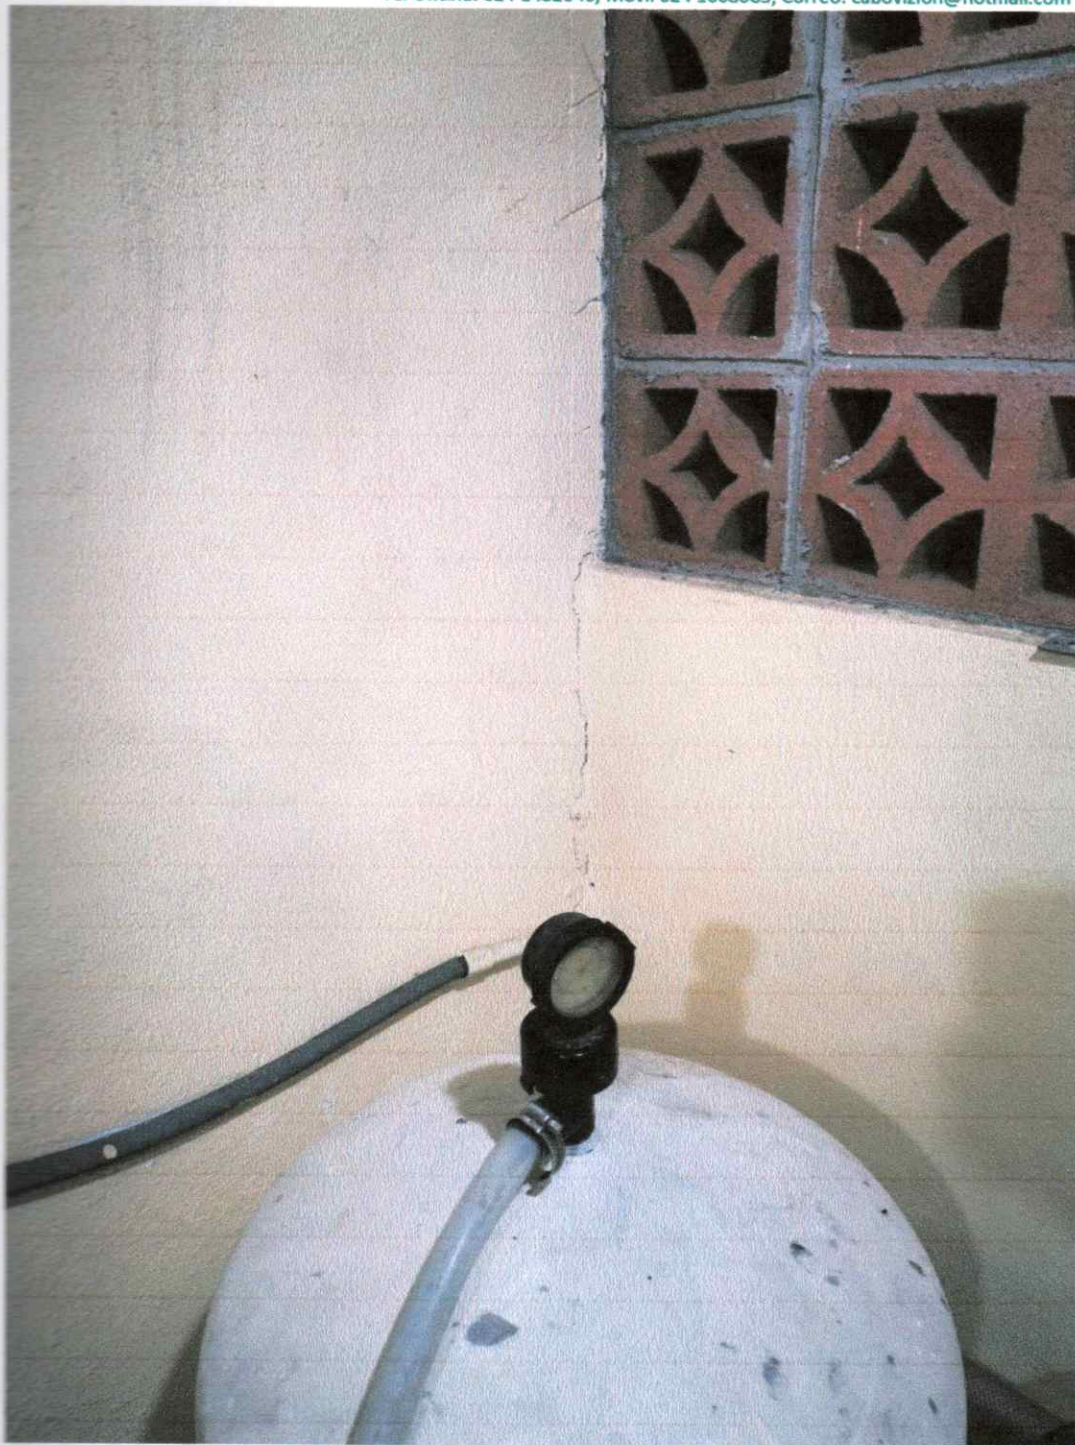
IMAGEN 185

En esta imagen se muestra la grieta provocada por el exceso de vibración del suelo del lugar provocadas por la maquinaria que se encontraban trabajando en la obra justo al frente de la propiedad a una distancia horizontal de 60 metros.

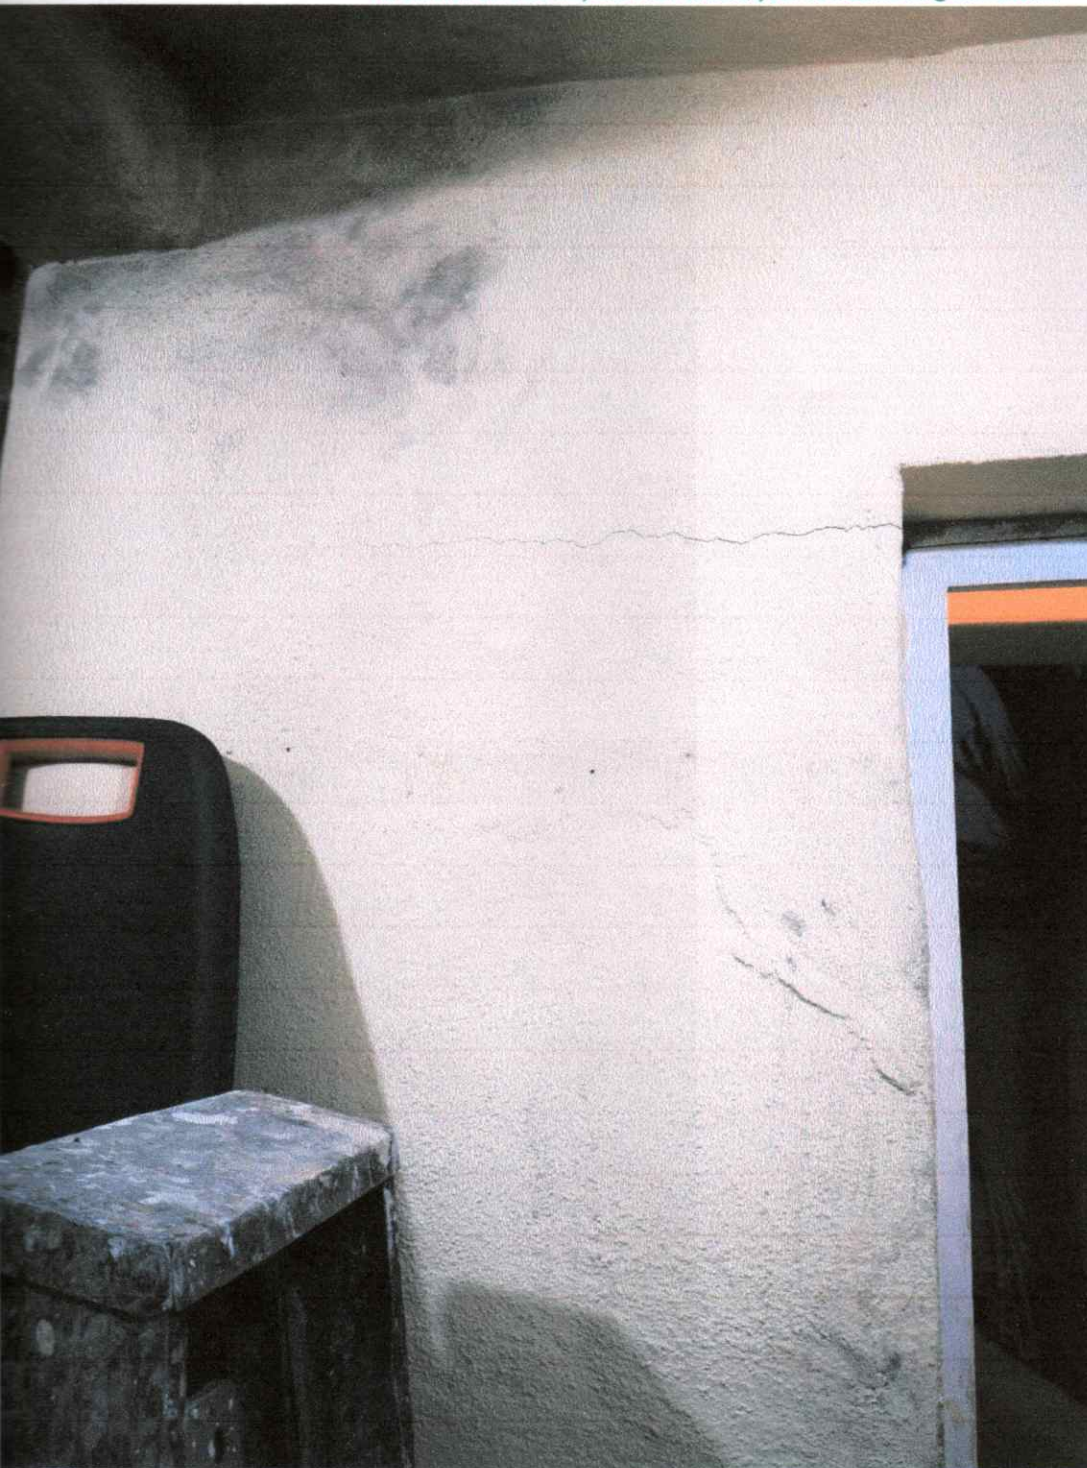
IMAGEN 186

En esta imagen se muestra la **grieta** provocada por el **exceso de vibración del suelo del lugar** provocadas por la maquinaria que se encontraban trabajando en la obra justo al frente de la propiedad a una distancia horizontal de 60 metros.

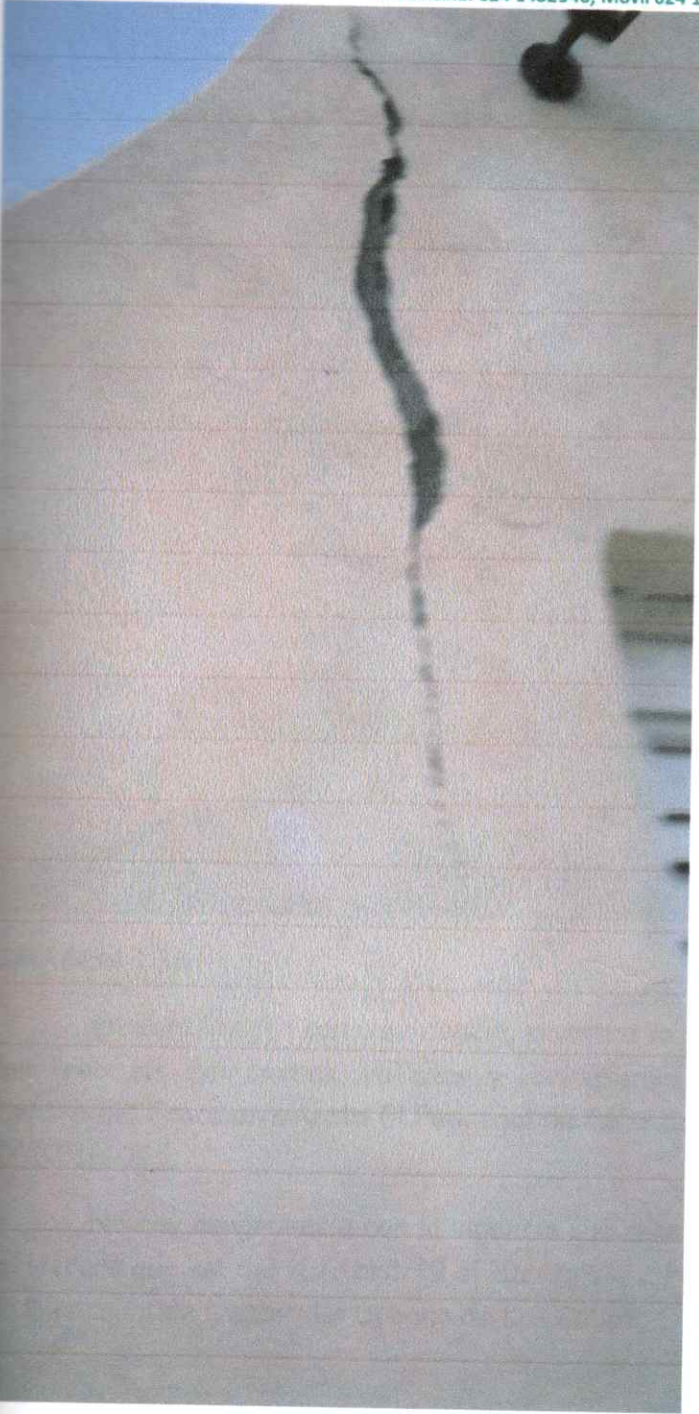
IMAGEN 187

En esta imagen se muestra la grieta provocada por el exceso de vibración del suelo del lugar provocadas por la maquinaria que se encontraban trabajando en la obra justo al frente de la propiedad a una distancia horizontal de 60 metros.

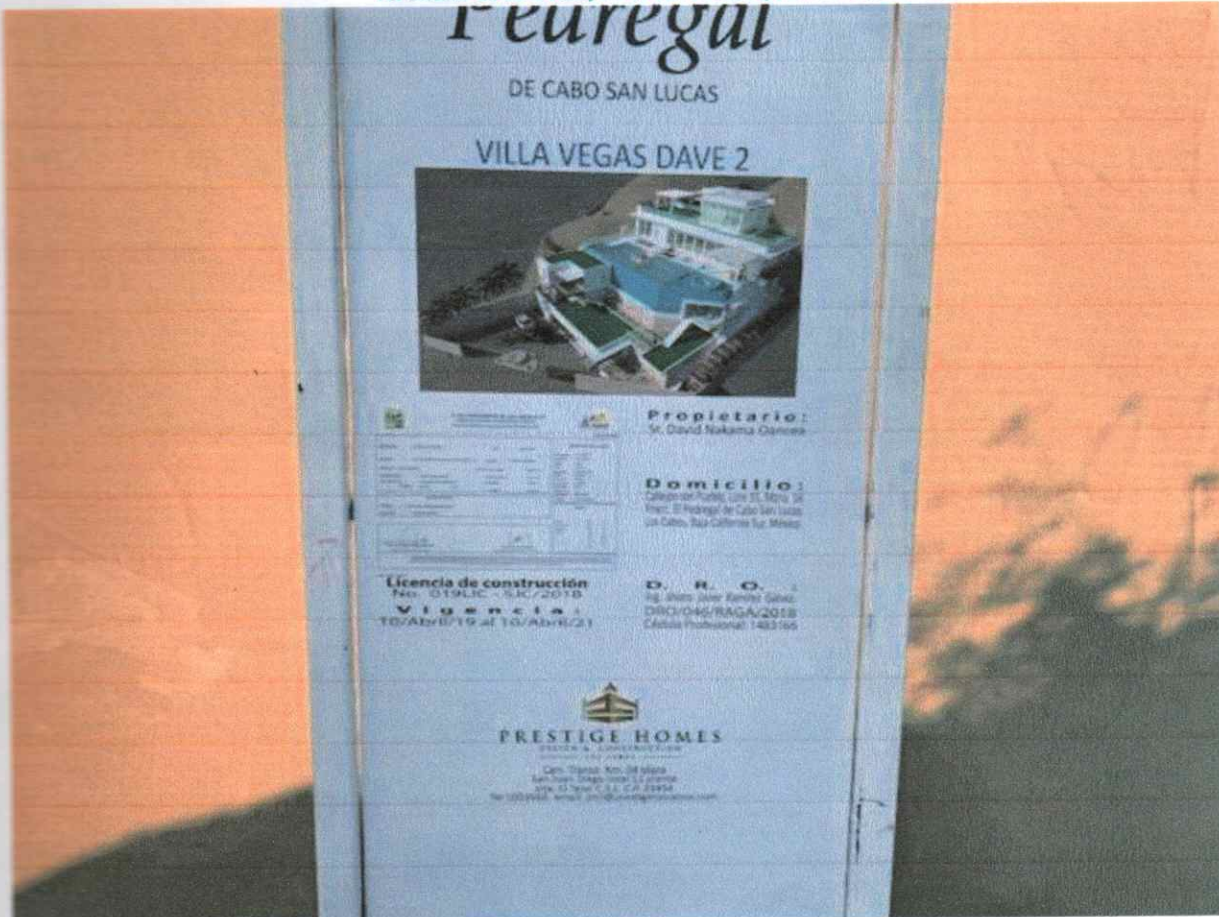
IMAGEN 188

En esta imagen como evidencia, muestra la licencia de construcción No 019LIC-SJC/2018 para los trabajos de: cortes, rellenos y terraplenes en el lote 55, Manzana 16, Callejón del Pueblo No. 15, dentro del Fraccionamiento El Pedregal de Cabo San Lucas, Baja California Sur. Con Clave Catastral 402-001-016-055.

No hay congruencia con la vigencia que dice en la licencia de construcción y la vigencia que dice en el letrero que es: del 10/Abril/19 al 10/Abril/21. Por lo que se tiene que pedir una aclaración por parte de la Dirección de Desarrollo Urbano de Los Cabos.

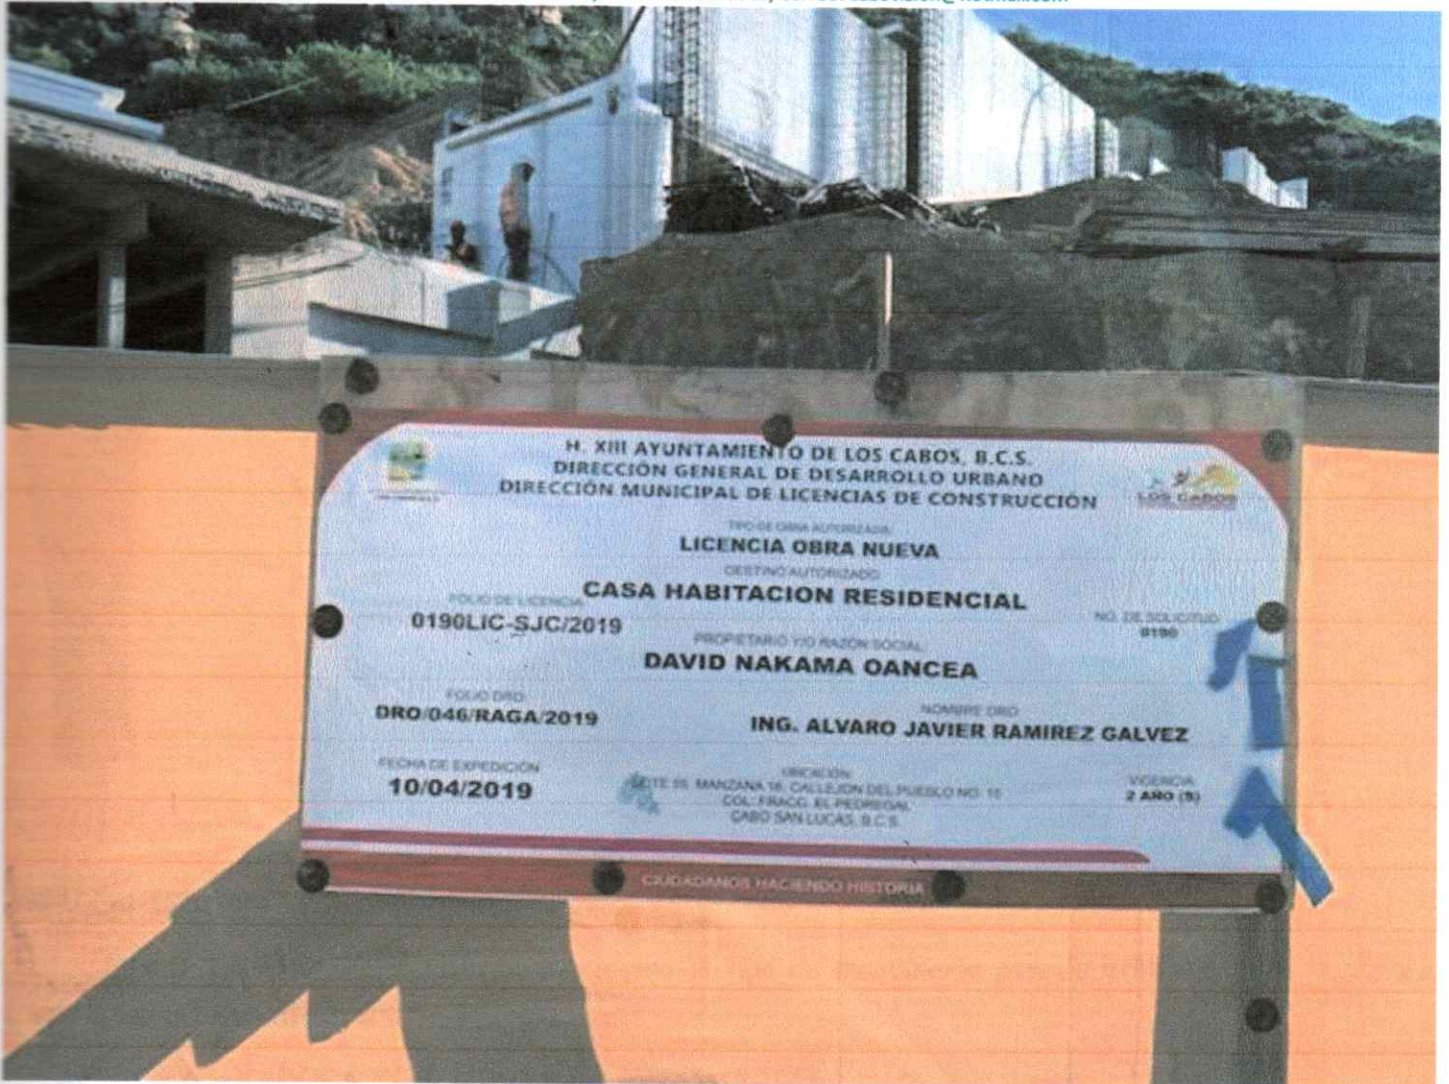
IMAGEN 189

En esta imagen como evidencia, muestra la licencia de construcción No 019LIC-SJC/2018 para los trabajos de: cortes, rellenos y terraplenes en el lote 55, Manzana 16, Callejón del Pueblo No. 15, dentro del Fraccionamiento El Pedregal de Cabo San Lucas, Baja California Sur. Con Clave Catastral 402-001-016-055.

No hay congruencia con la vigencia que dice en la licencia de construcción y la vigencia que dice en el letrero "FECHA DE EXPEDICION 10/04/19". Por lo que se tiene que pedir una aclaración por parte de la Dirección de Desarrollo Urbano de Los Cabos.

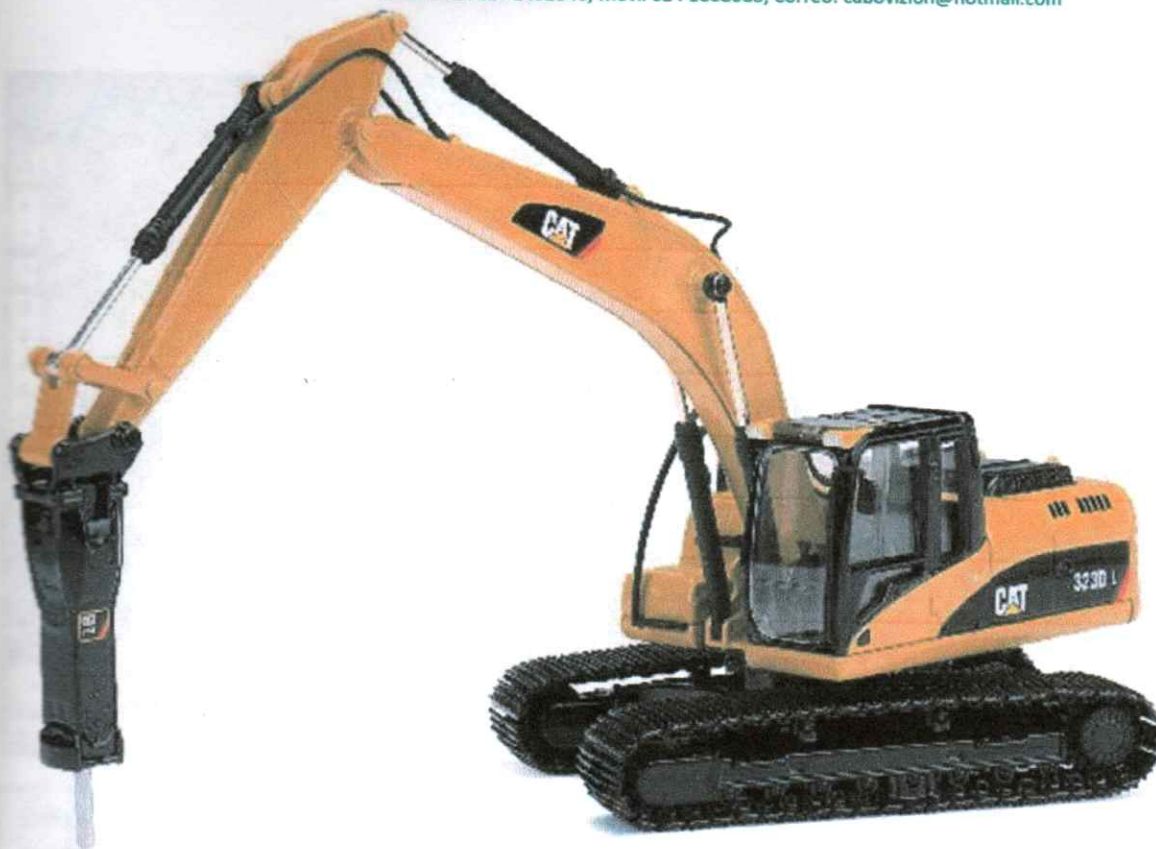
IMAGEN 190

En esta imagen como evidencia se muestra el tipo de maquinaria pesada utilizada para la obra la cual tiene las siguientes características:

RETROEXCAVADORA CON MARTILLO HIDRAULICO

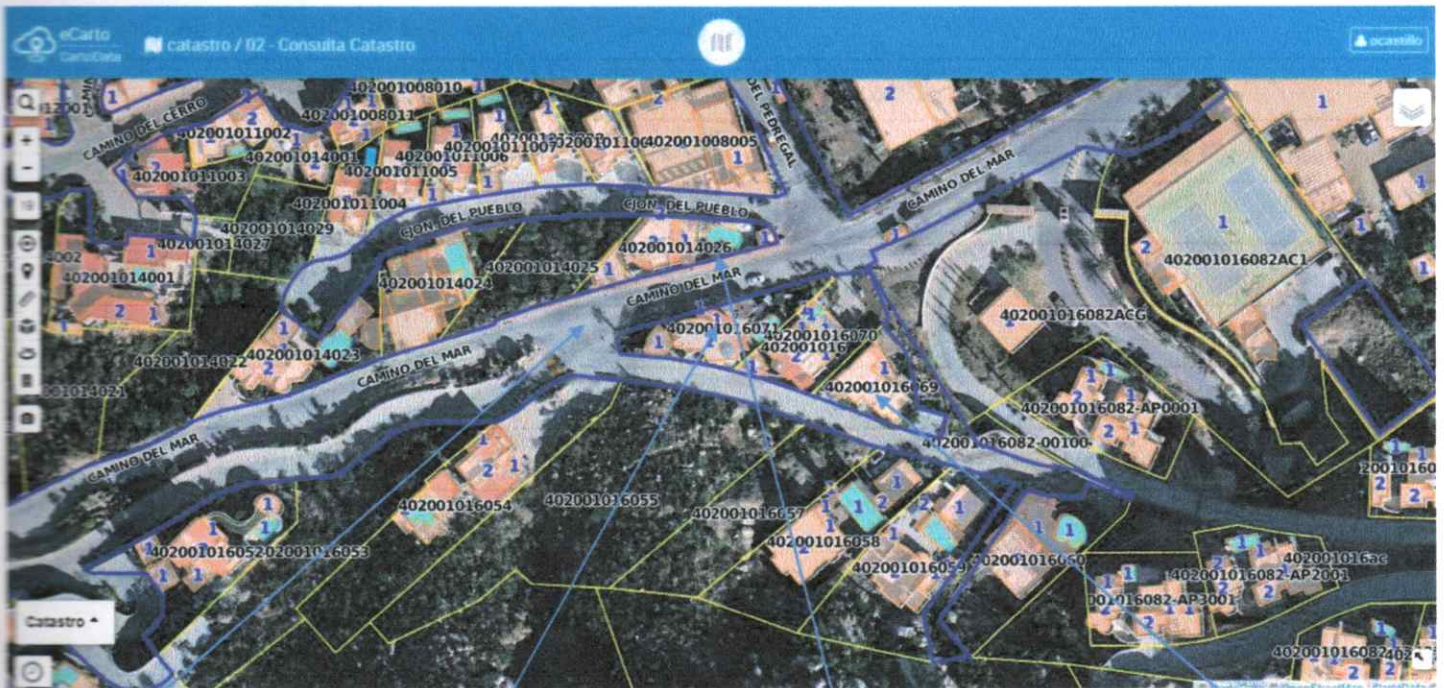
IMAGEN 192

Daños en vialidad, según imagen 104, 105 y 106.

Daños en propiedad de vecino, según imagen 143

Daños en propiedad de oficinas de Colonos del Pedregal, según imagen 88, 89, 157 v 158.

Daños en propiedad de vecino, según imagen 99

En esta imagen como evidencia se muestra las diferentes propiedades que sufrieron daños por la obra que se indica en todo momento en este dictamen que es la causante.
