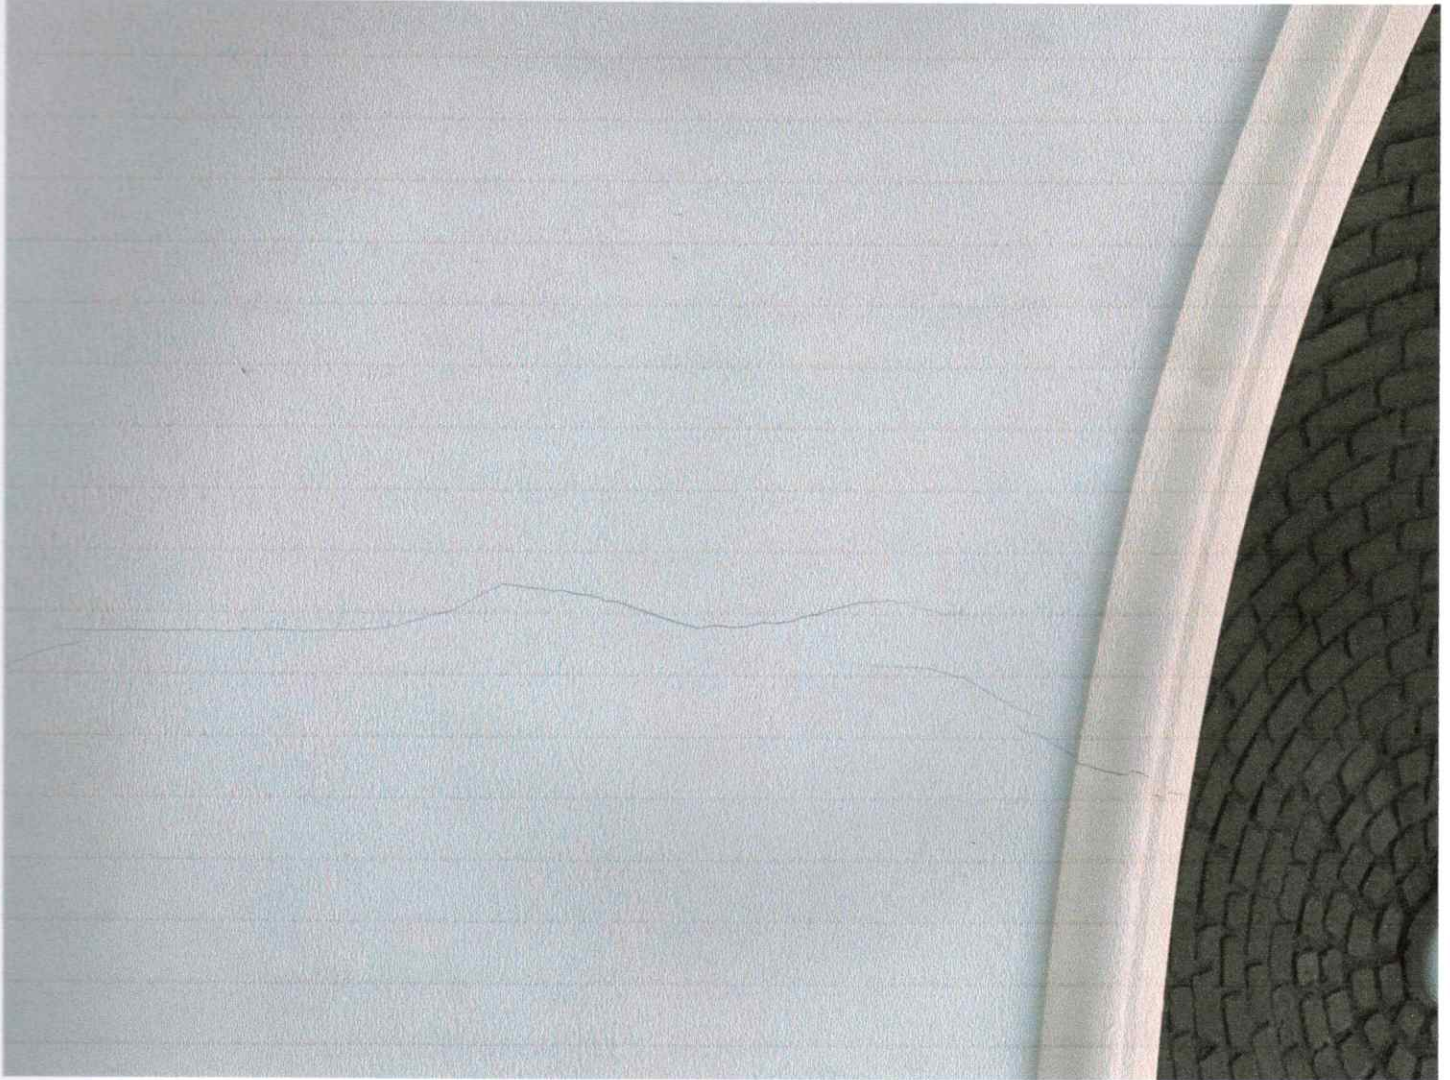
IMAGEN 39

En esta imagen se muestra la **grieta provocada por el exceso de vibración del suelo del lugar** provocadas por la maquinaria que se encontraban trabajando en la obra justo al frente de la propiedad a una distancia horizontal de 60 metros.

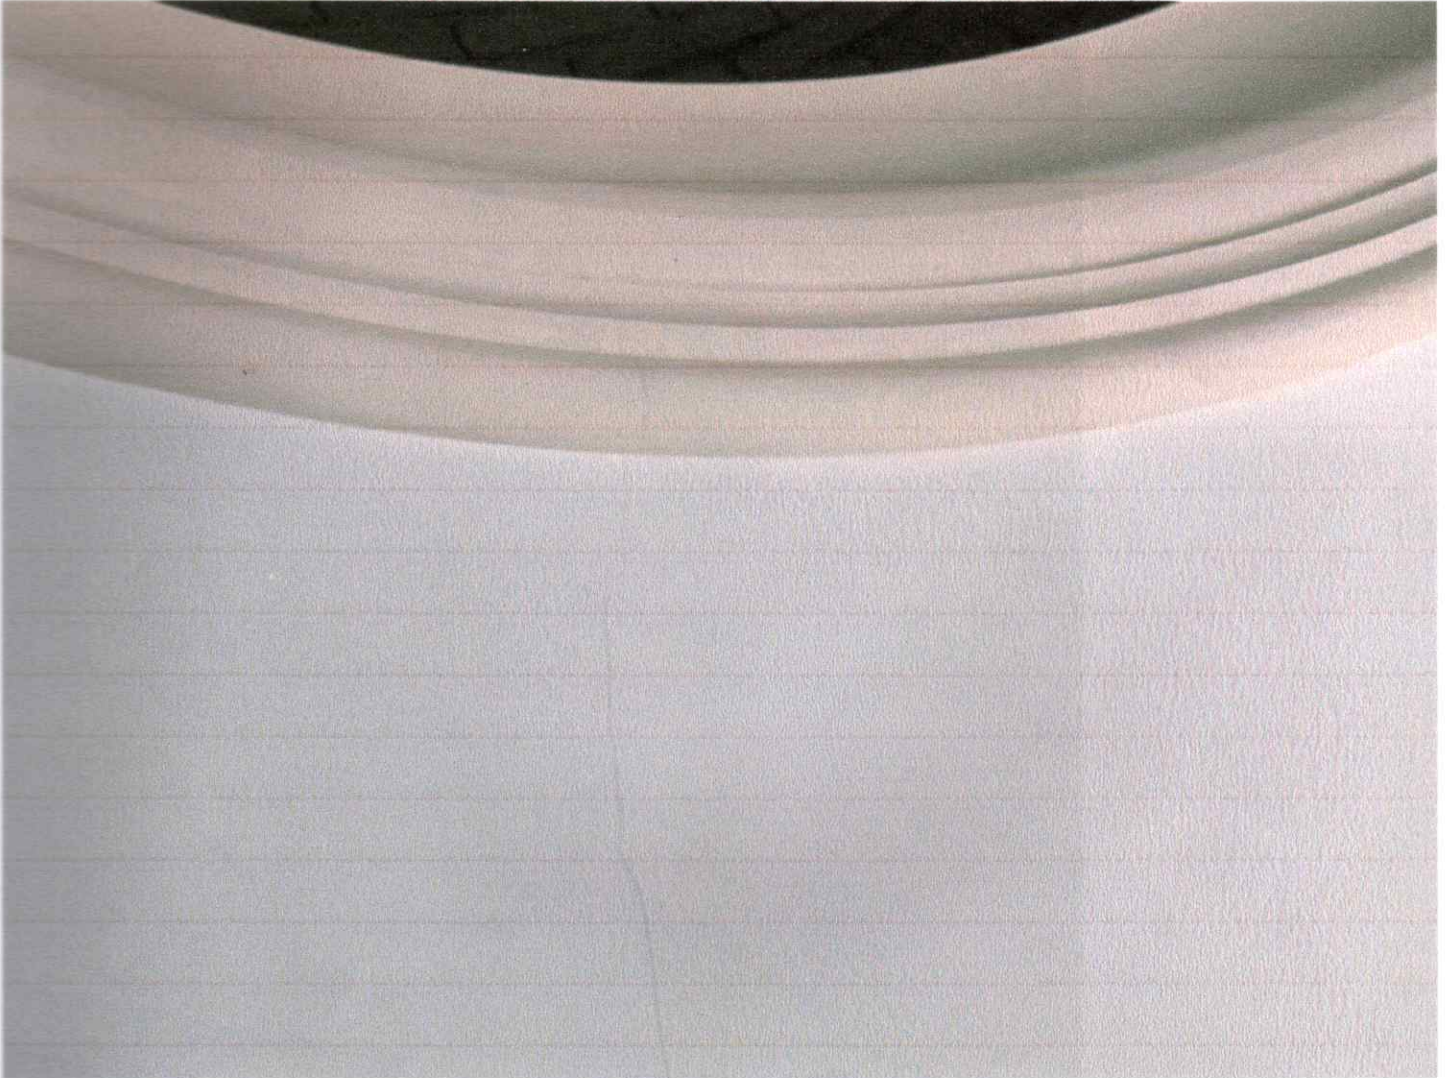
IMAGEN 40

En esta imagen se muestra la **grieta provocada por el exceso de vibración del suelo del lugar** provocadas por la maquinaria que se encontraban trabajando en la obra justo al frente de la propiedad a una distancia horizontal de 60 metros.

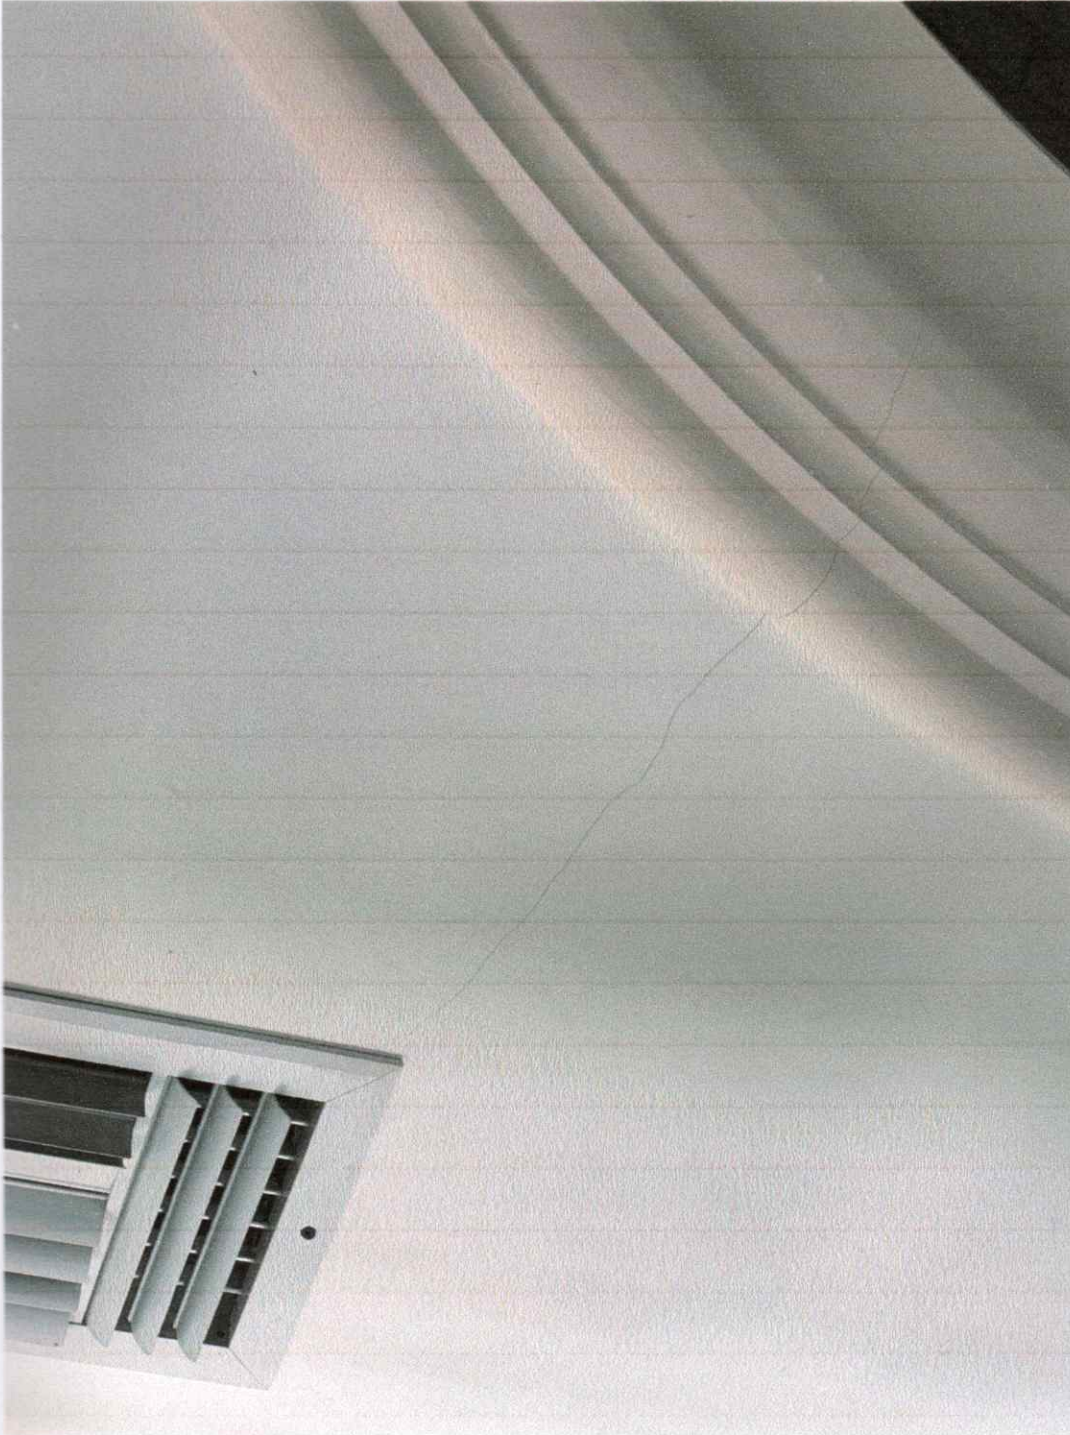
IMAGEN 41

En esta imagen se muestra la **grieta provocada por el exceso de vibración del suelo del lugar** provocadas por la maquinaria que se encontraban trabajando en la obra justo al frente de la propiedad a una distancia horizontal de 60 metros.

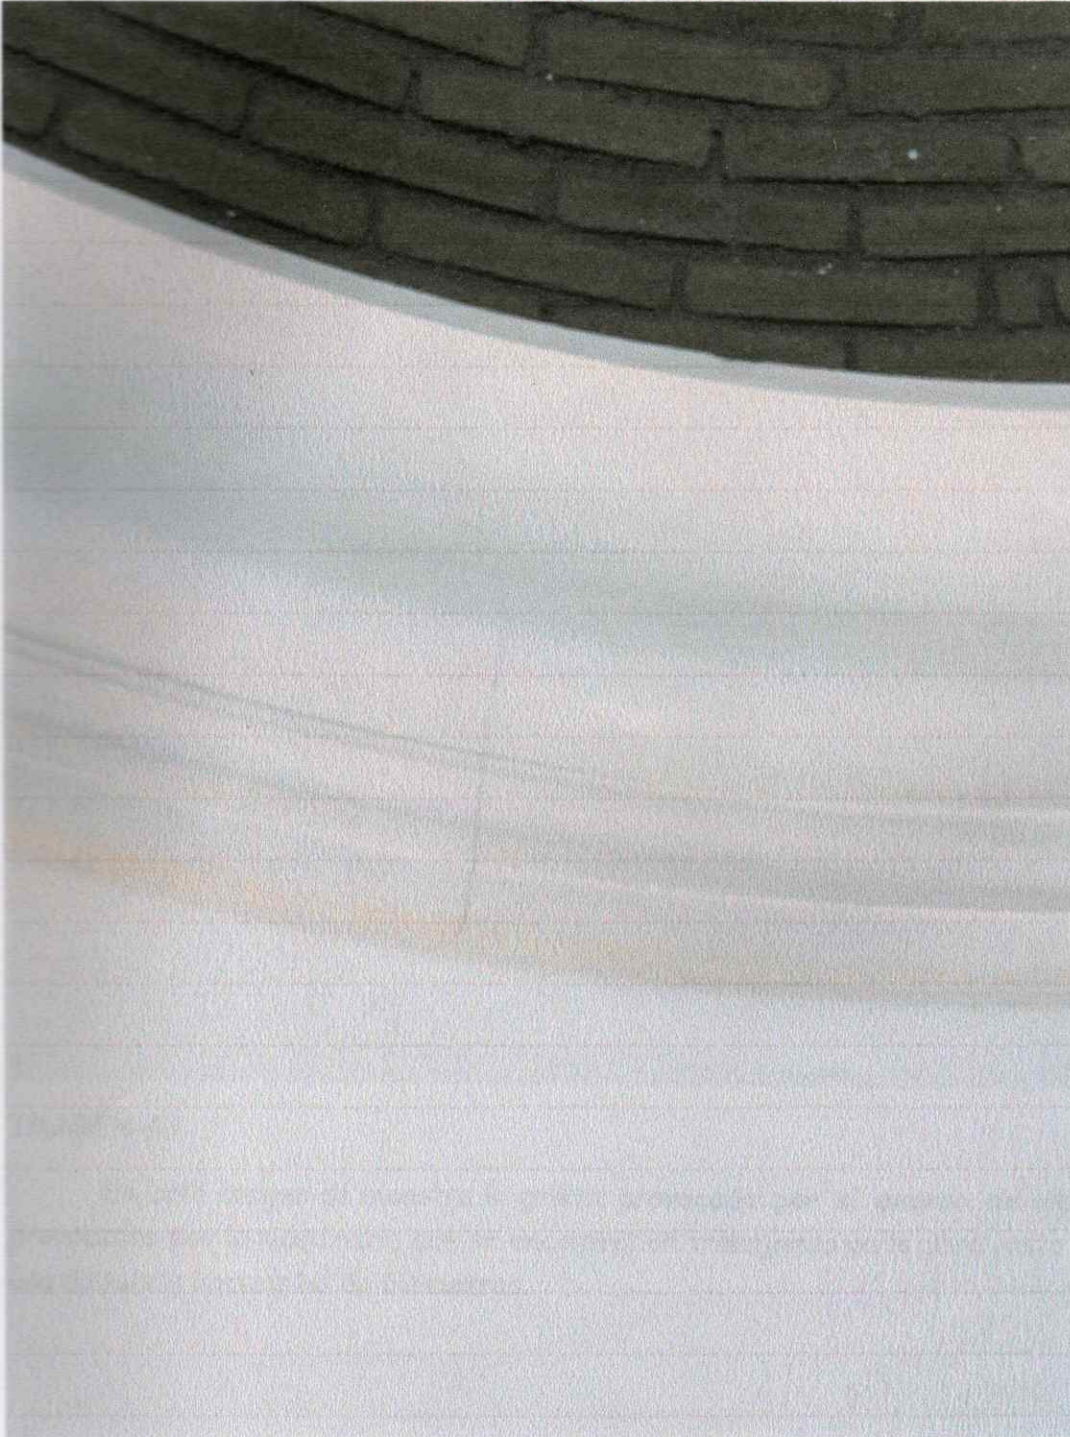
IMAGEN 42

En esta imagen se muestra la **grieta provocada por el exceso de vibración del suelo del lugar** provocadas por la maquinaria que se encontraban trabajando en la obra justo al frente de la propiedad a una distancia horizontal de 60 metros.

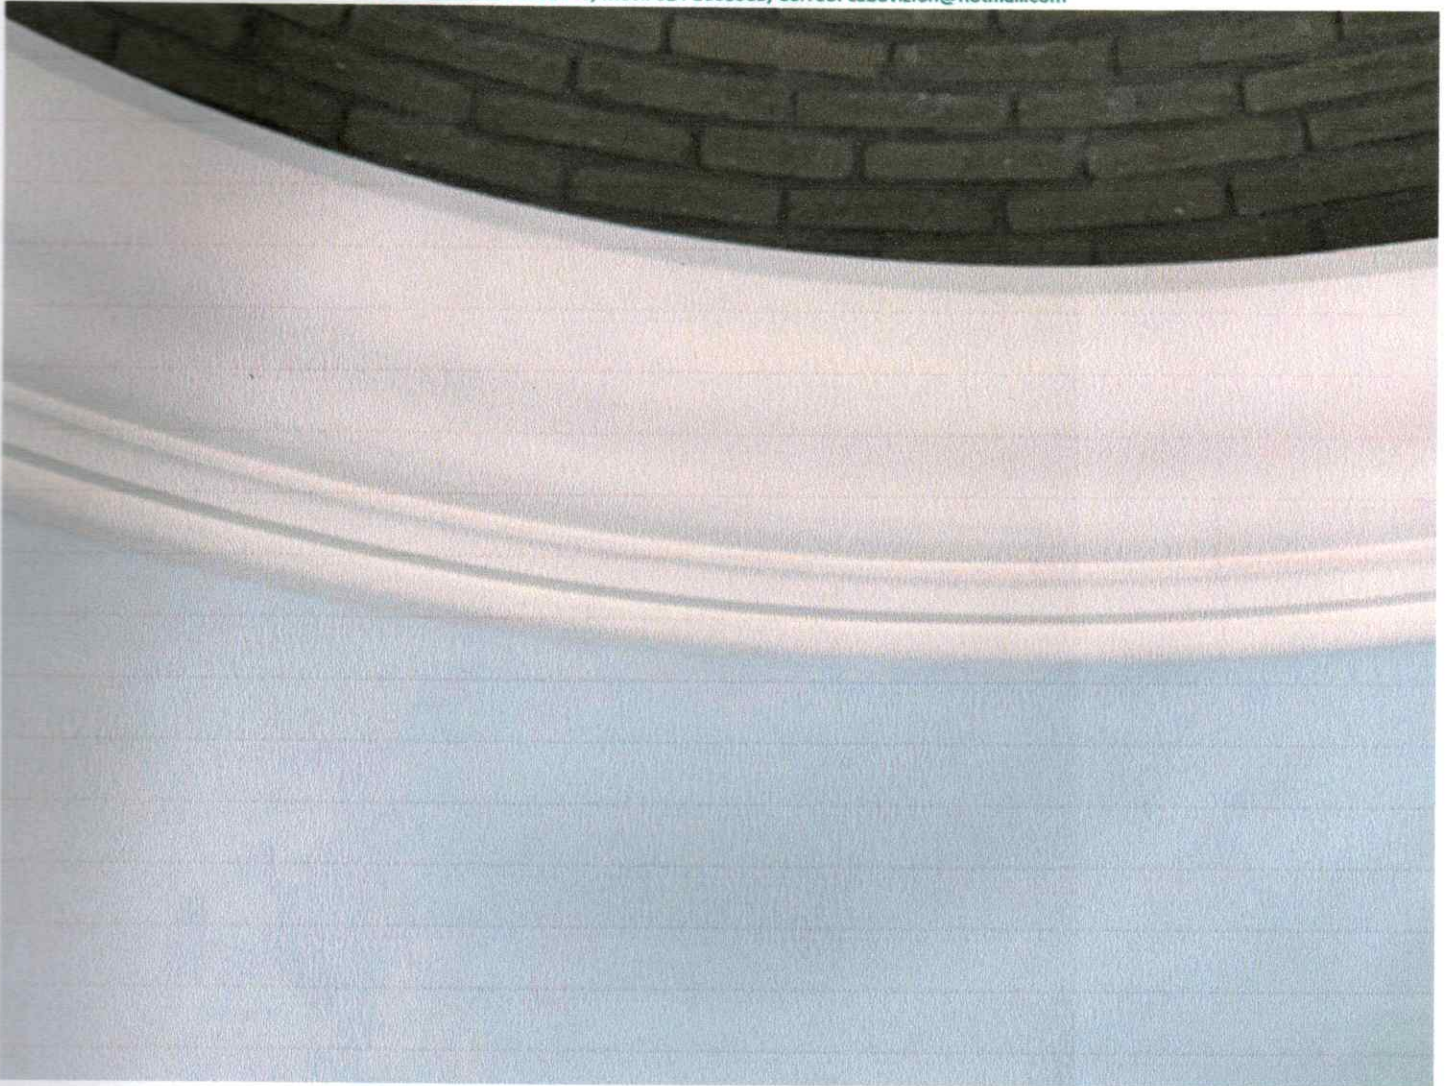
IMAGEN 43

En esta imagen se muestra la grieta provocada por el exceso de vibración del suelo del lugar provocadas por la maquinaria que se encontraban trabajando en la obra justo al frente de la propiedad a una distancia horizontal de 60 metros.

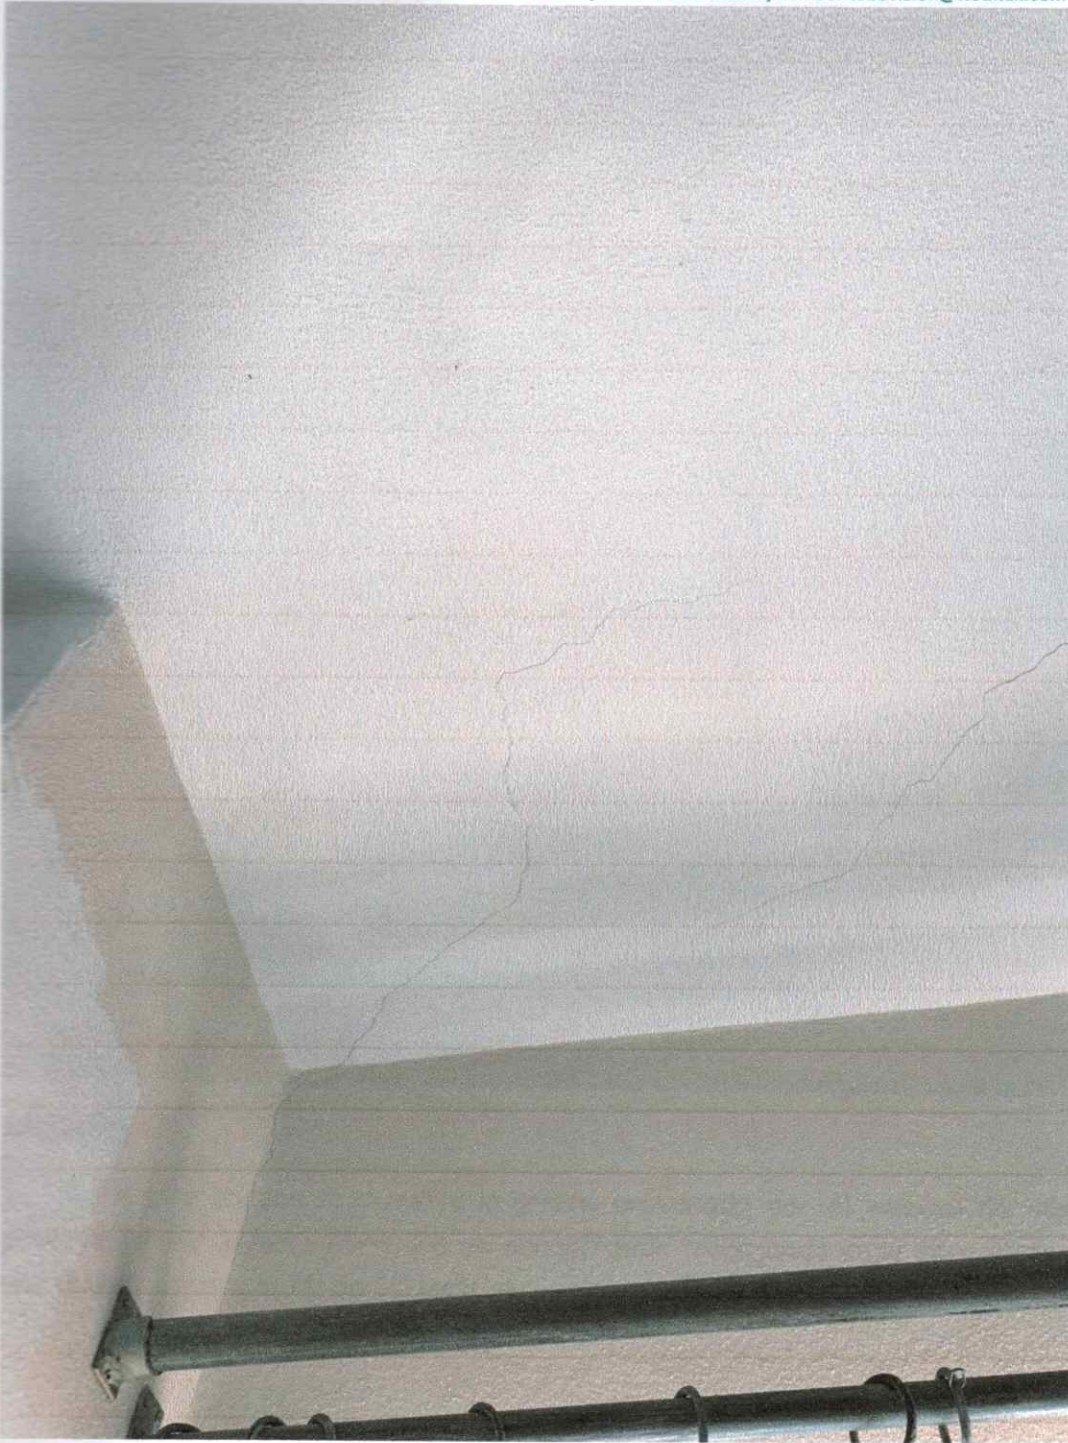
IMAGEN 44

En esta imagen se muestra la **grieta provocada por el exceso de vibración del suelo del lugar** provocadas por la maquinaria que se encontraban trabajando en la obra justo al frente de la propiedad a una distancia horizontal de 60 metros.

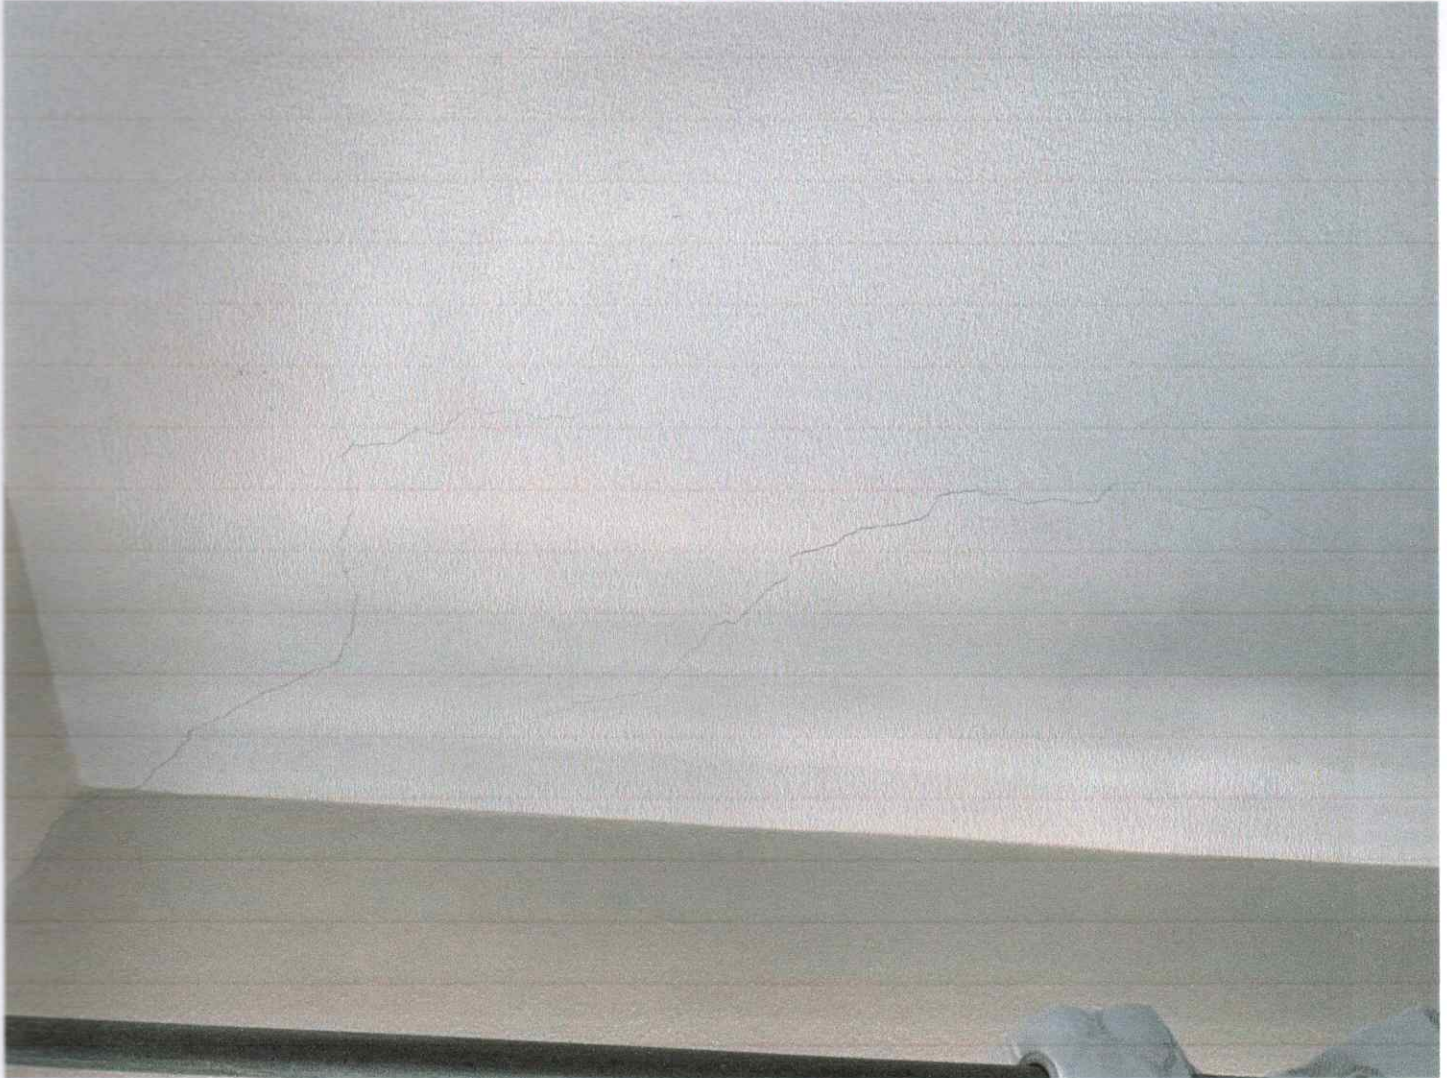
IMAGEN 45

En esta imagen se muestra la **grieta provocada por el exceso de vibración del suelo del lugar** provocadas por la maquinaria que se encontraban trabajando en la obra justo al frente de la propiedad a una distancia horizontal de 60 metros.

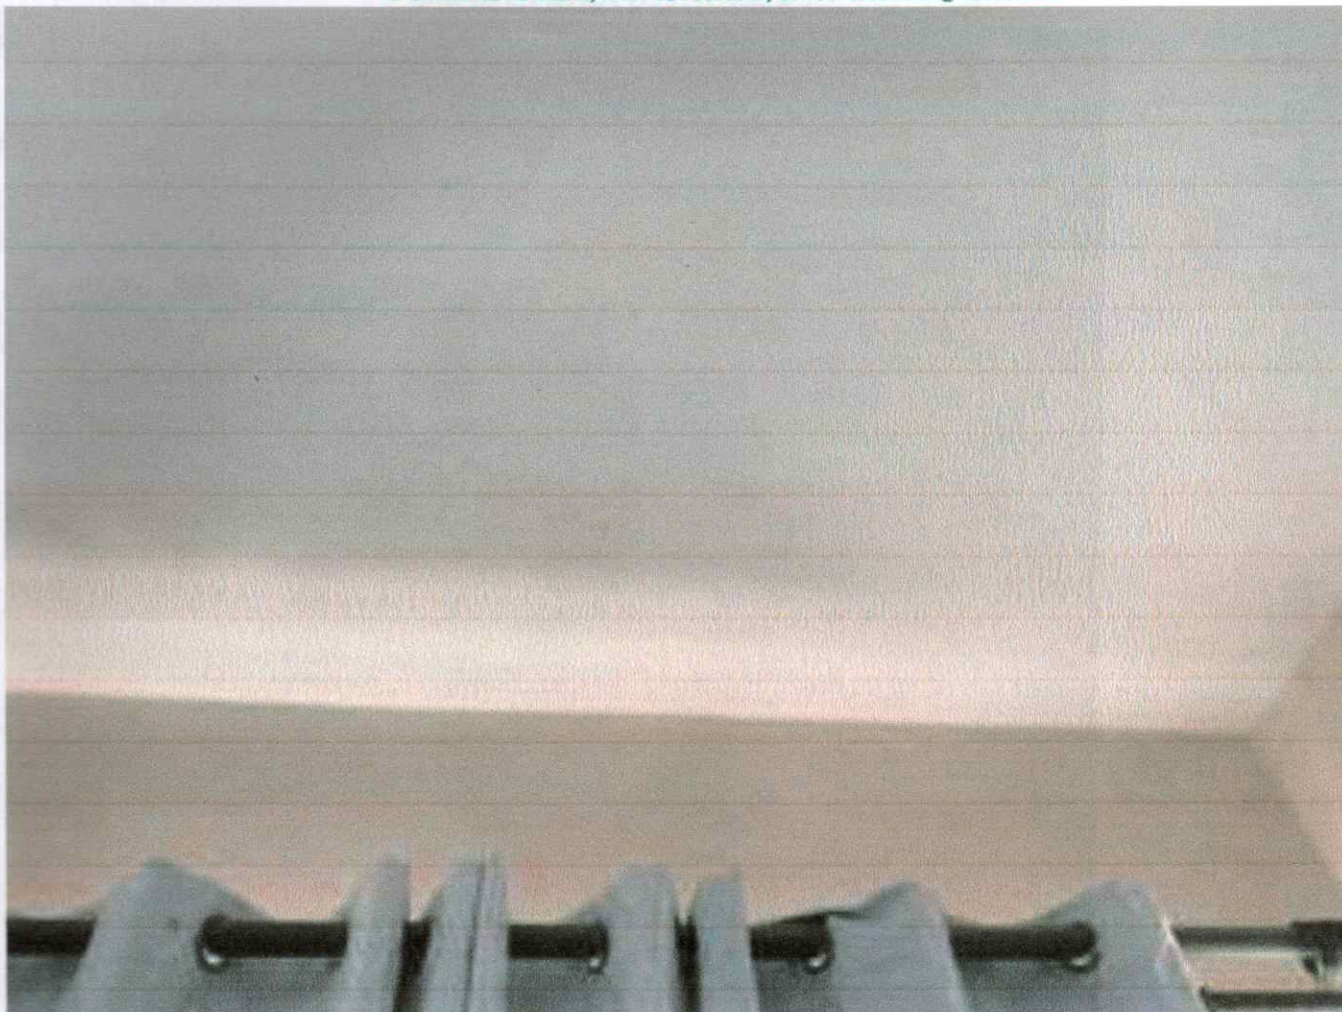
IMAGEN 46

En esta imagen se muestra la **grieta provocada por el exceso de vibración del suelo del lugar** provocadas por la maquinaria que se encontraban trabajando en la obra justo al frente de la propiedad a una distancia horizontal de 60 metros.

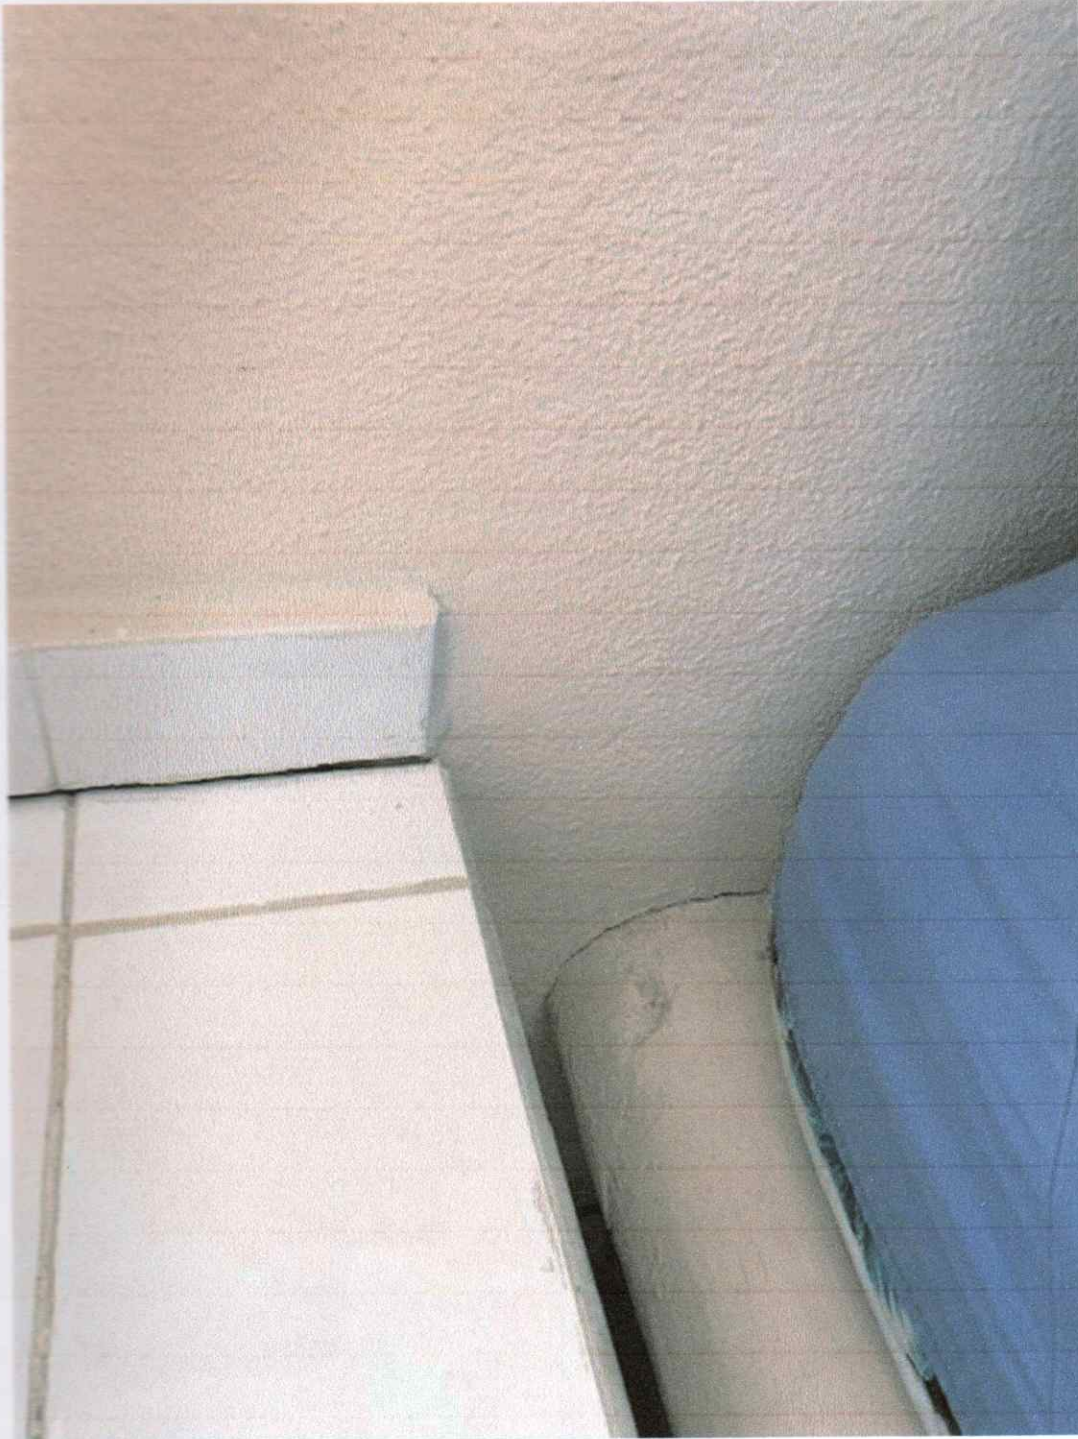
IMAGEN 47

En esta imagen se muestra la **grieta provocada por el exceso de vibración del suelo del lugar** provocadas por la maquinaria que se encontraban trabajando en la obra justo al frente de la propiedad a una distancia horizontal de 60 metros.

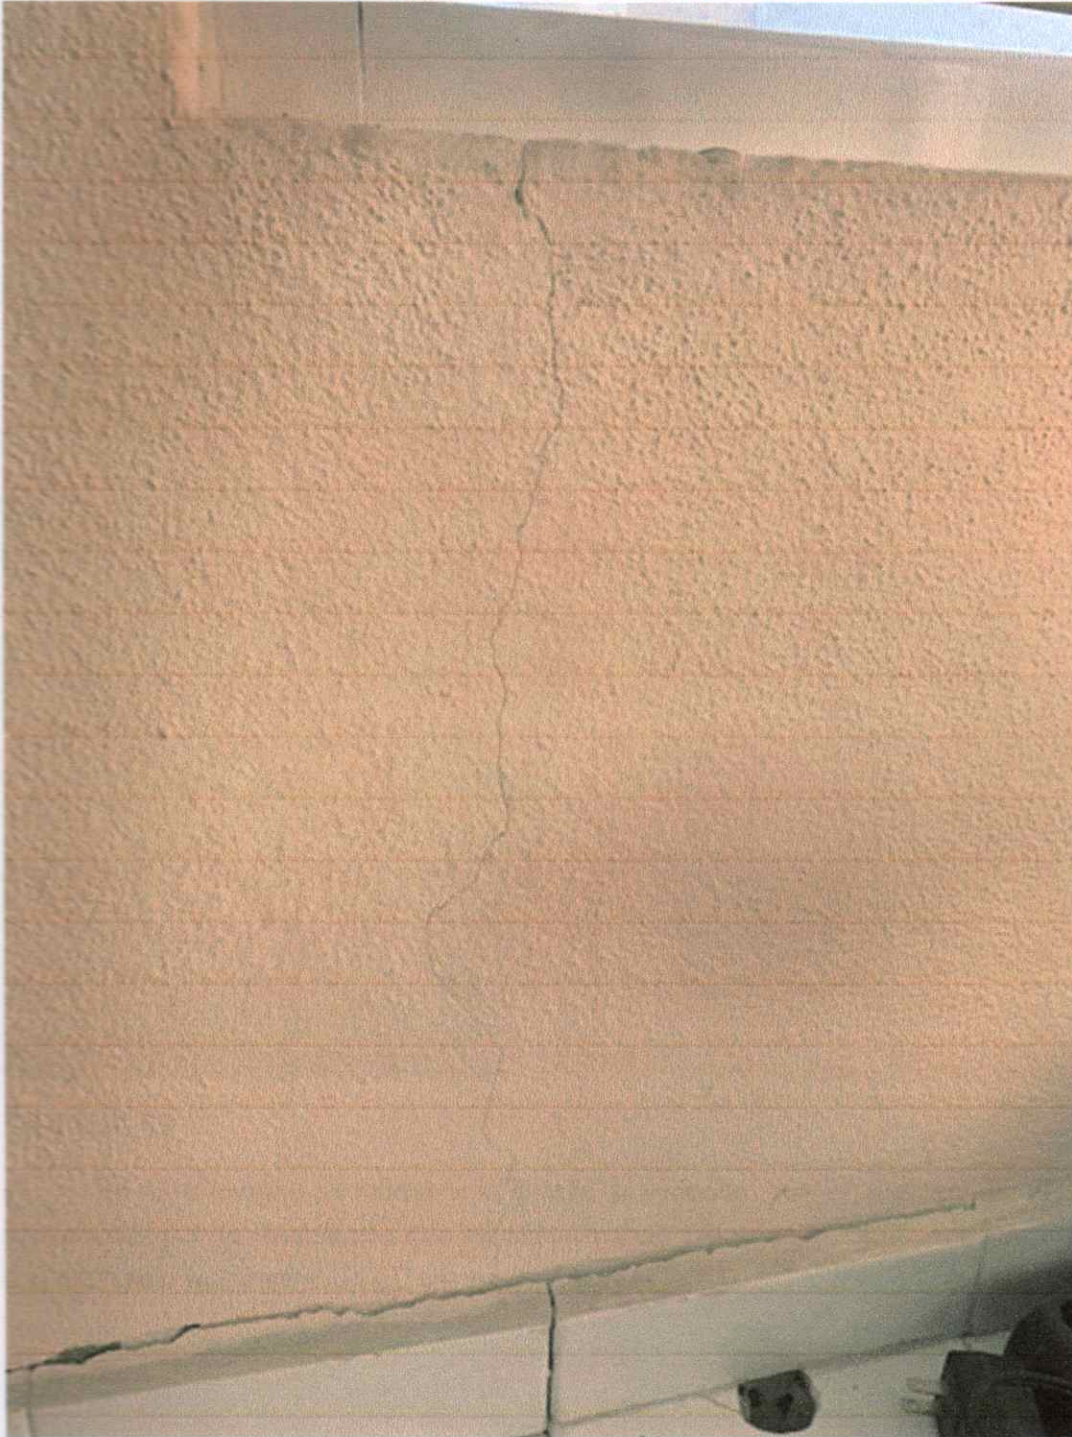
IMAGEN 48

En esta imagen se muestra la **grieta provocada por el exceso de vibración del suelo del lugar** provocadas por la maquinaria que se encontraban trabajando en la obra justo al frente de la propiedad a una distancia horizontal de 60 metros.

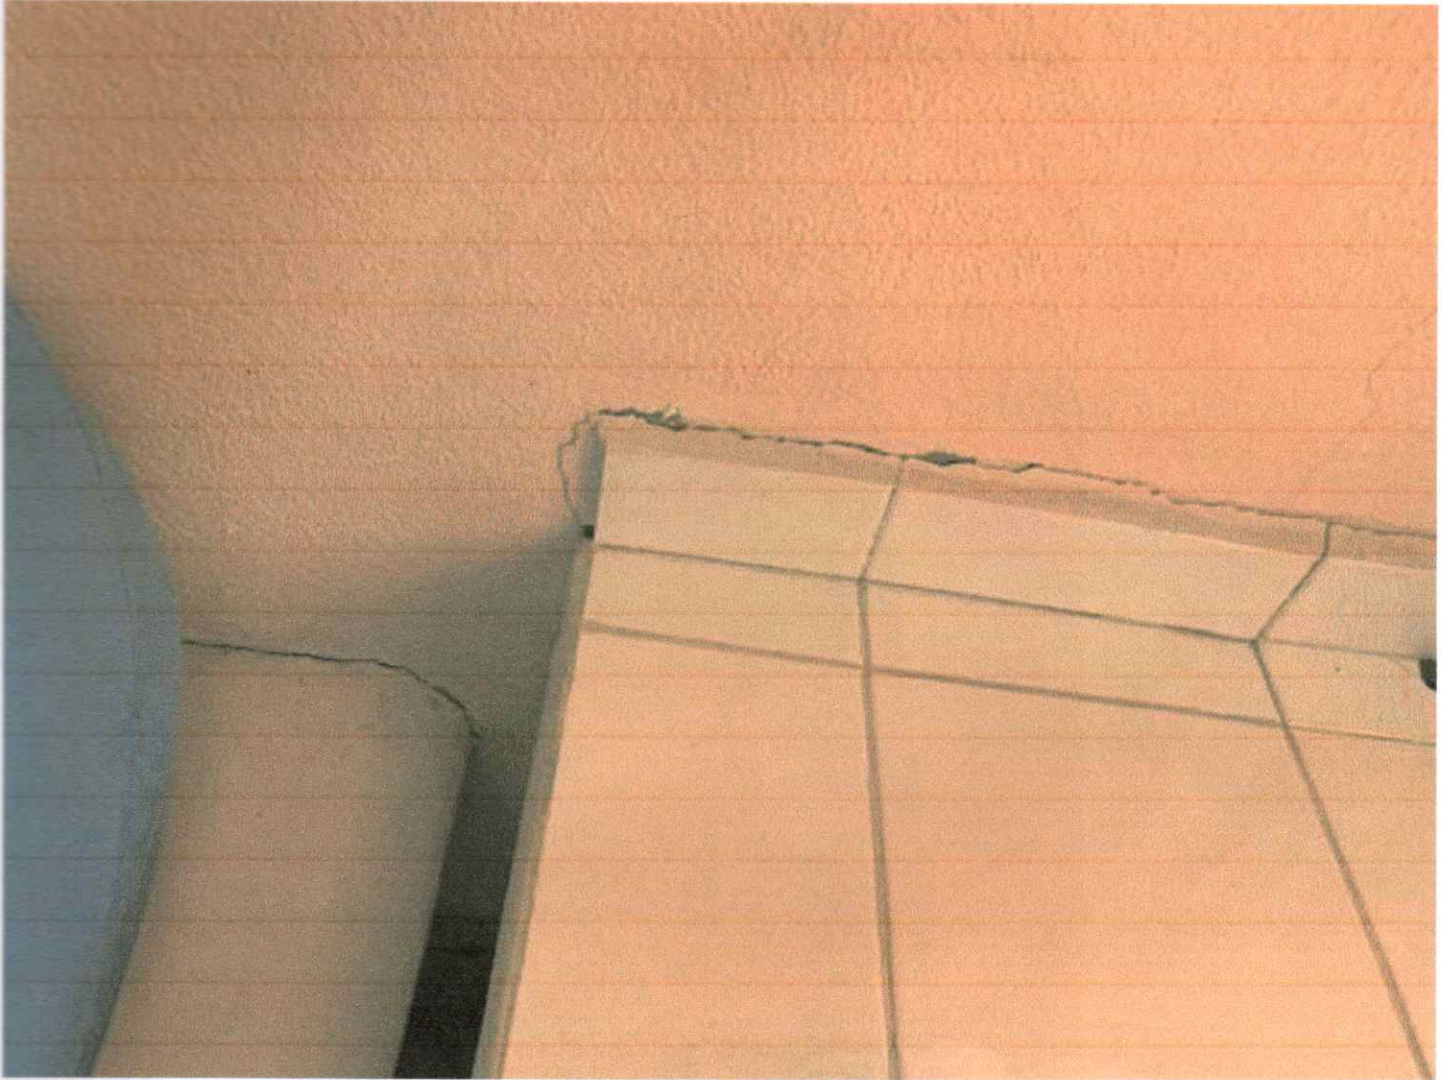
IMAGEN 49

En esta imagen se muestra la grieta provocada por el exceso de vibración del suelo del lugar provocadas por la maquinaria que se encontraban trabajando en la obra justo al frente de la propiedad a una distancia horizontal de 60 metros.

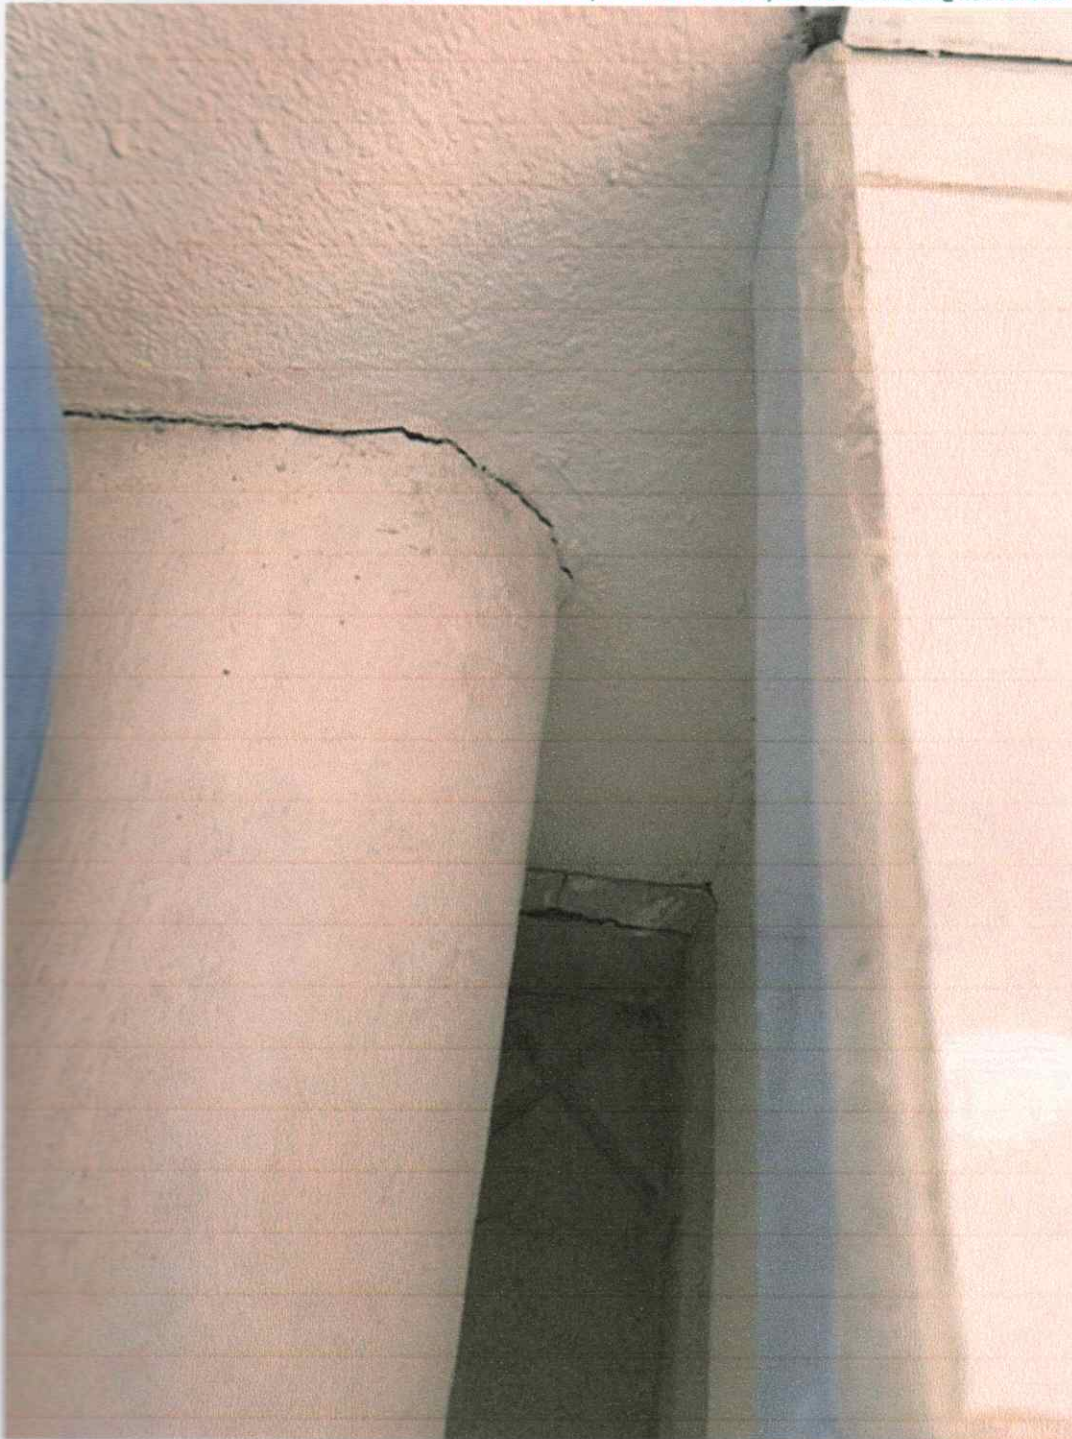
IMAGEN 50

En esta imagen se muestra la **grieta provocada por el exceso de vibración del suelo del lugar** provocadas por la maquinaria que se encontraban trabajando en la obra justo al frente de la propiedad a una distancia horizontal de 60 metros.

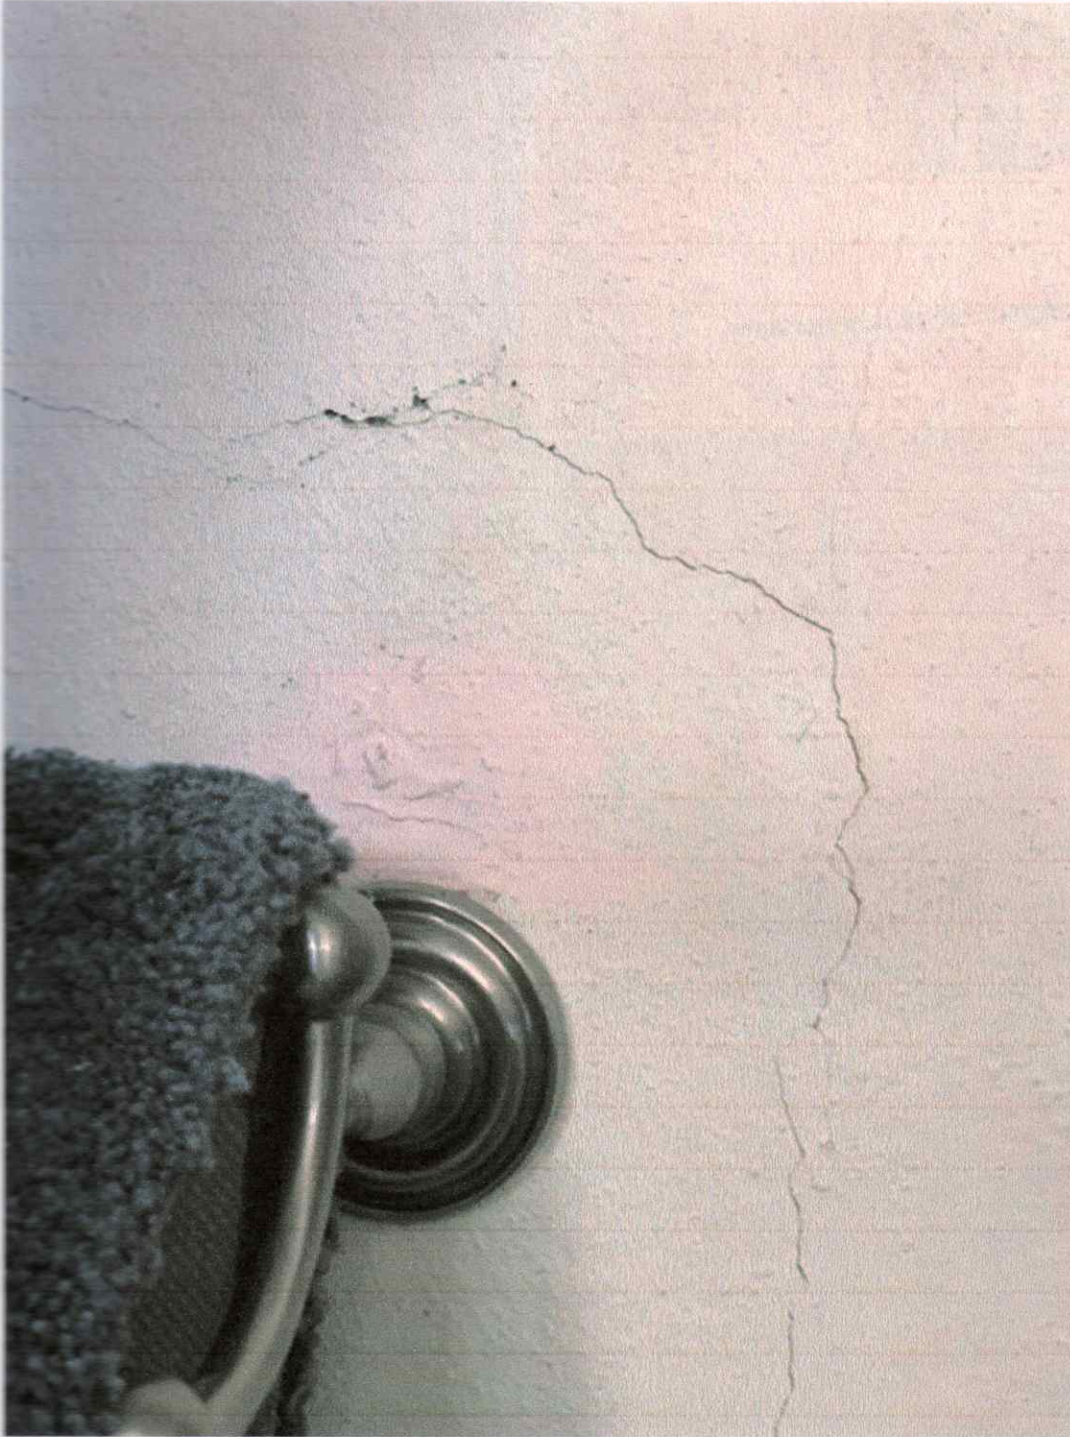
IMAGEN 51

En esta imagen se muestra la **grieta provocada por el exceso de vibración del suelo del lugar** provocadas por la maquinaria que se encontraban trabajando en la obra justo al frente de la propiedad a una distancia horizontal de 60 metros.

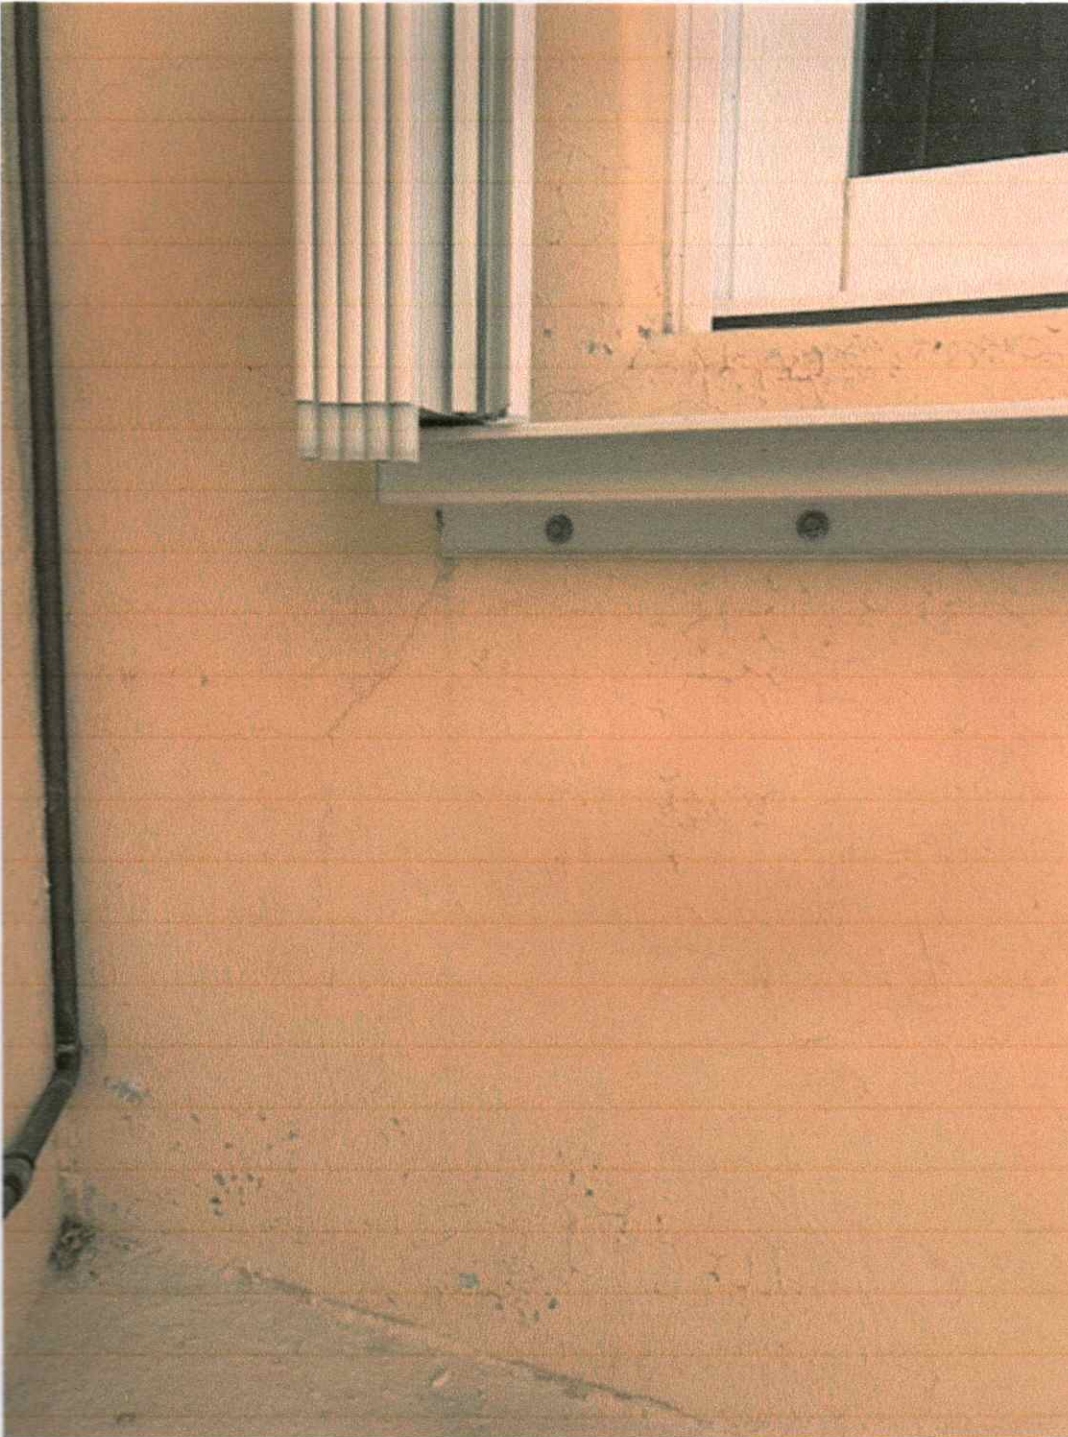
IMAGEN 52

En esta imagen se muestra la **grieta provocada por el exceso de vibración del suelo del lugar** provocadas por la maquinaria que se encontraban trabajando en la obra justo al frente de la propiedad a una distancia horizontal de 60 metros.
