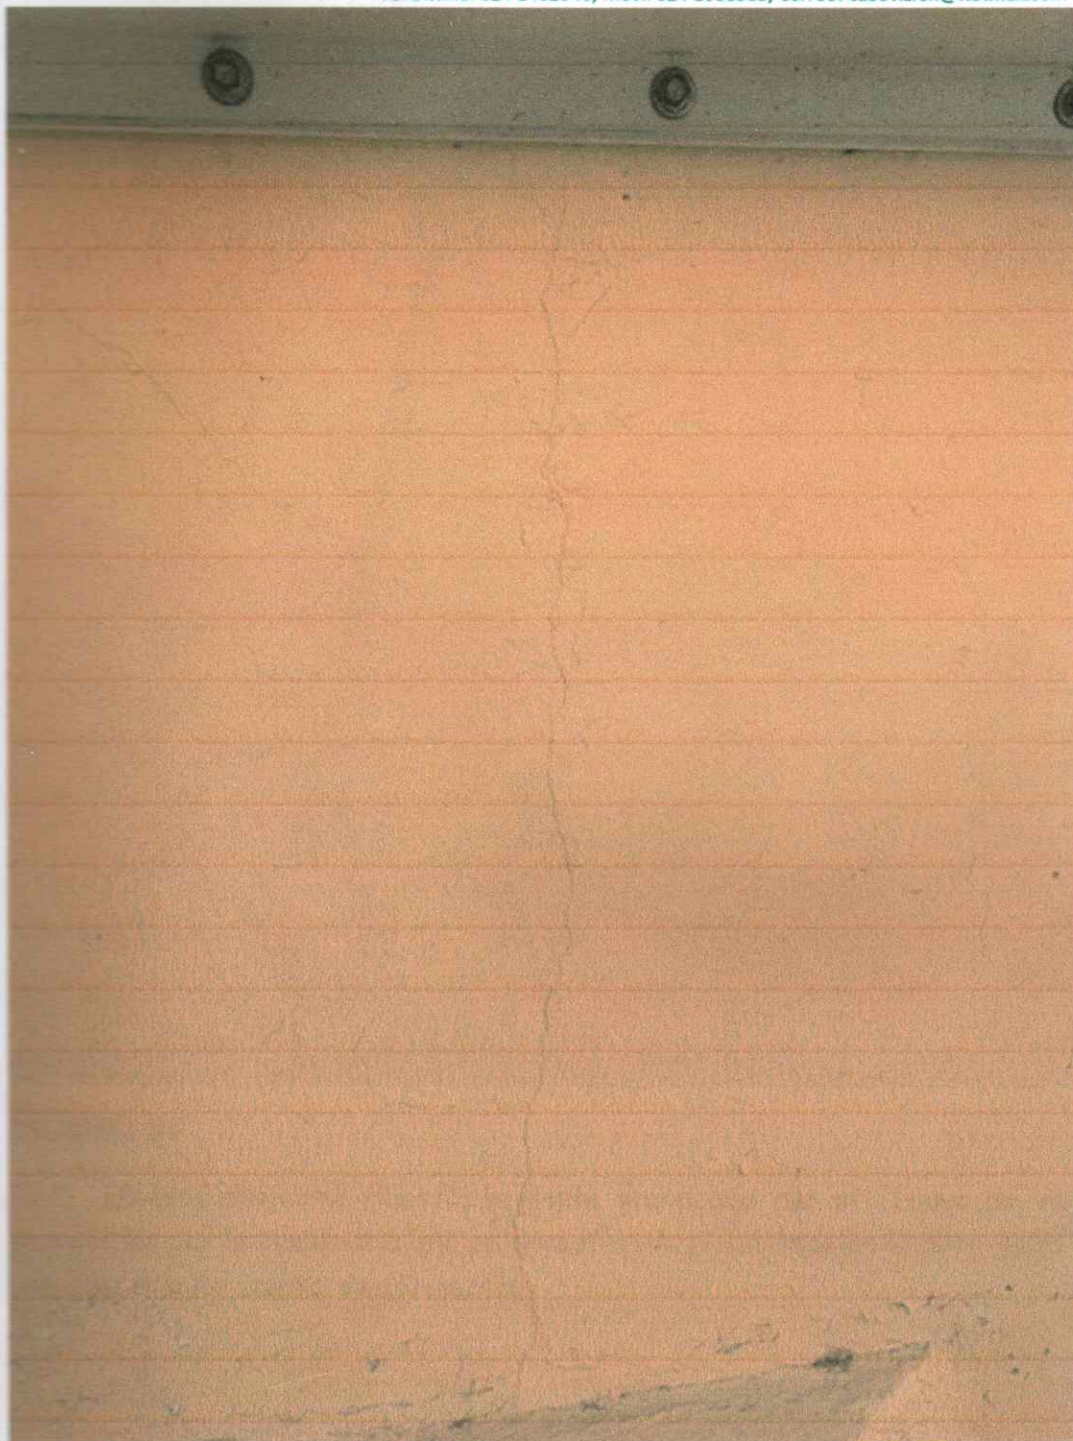
IMAGEN 53

En esta imagen se muestra la **grieta provocada por el exceso de vibración del suelo del lugar** provocadas por la maquinaria que se encontraban trabajando en la obra justo al frente de la propiedad a una distancia horizontal de 60 metros.

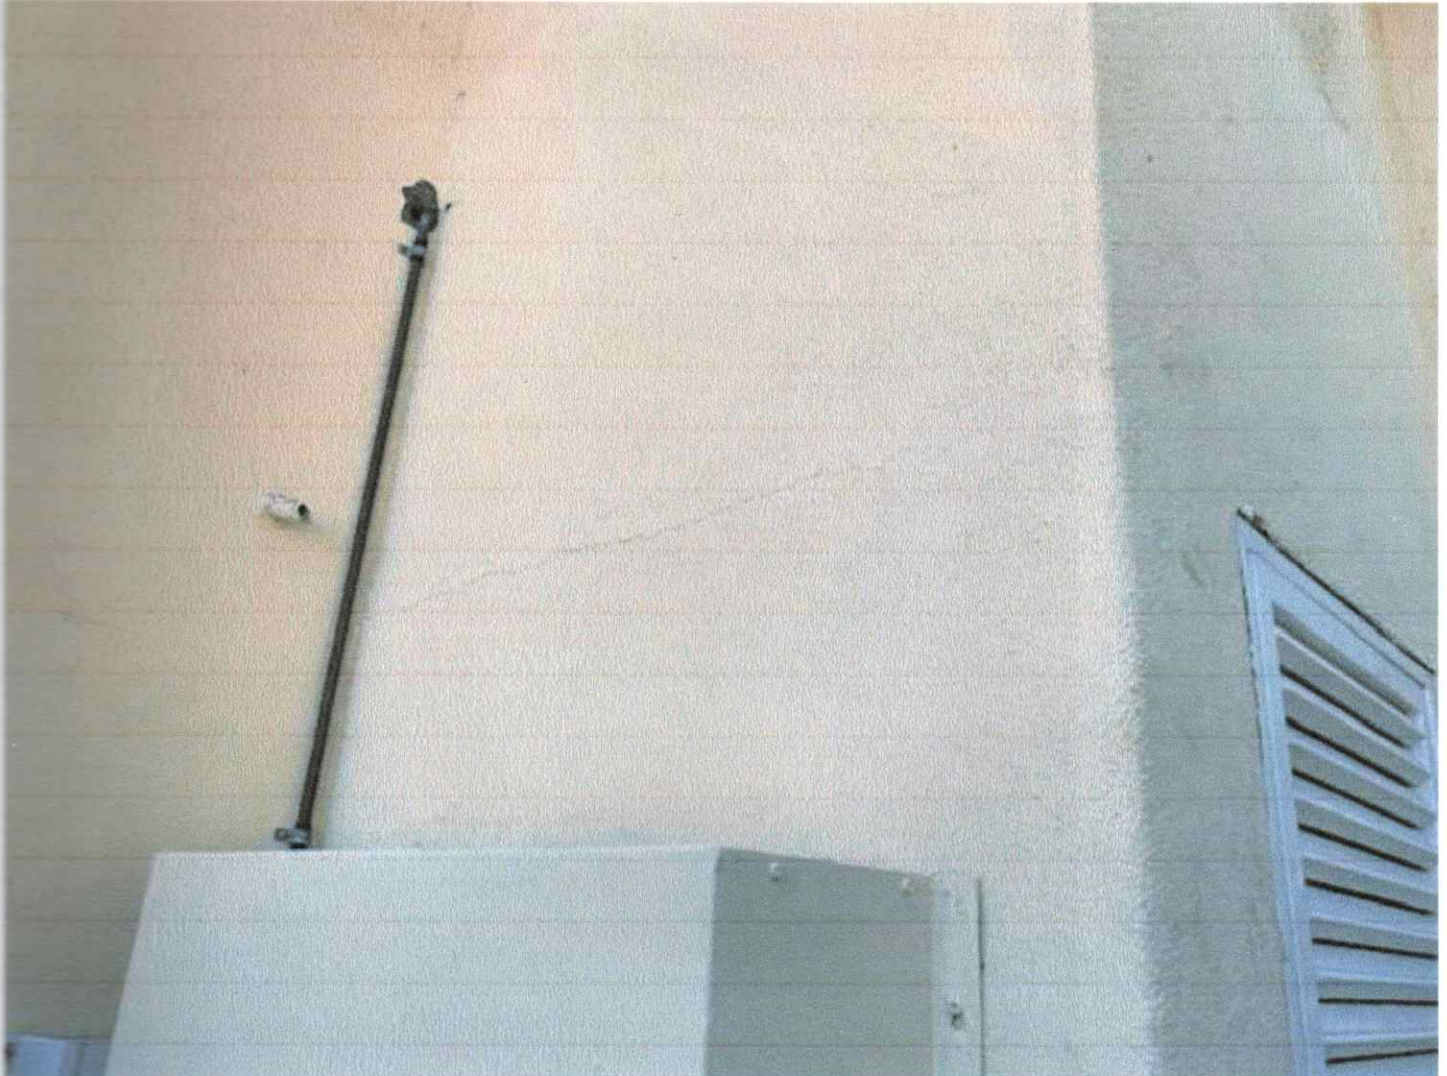
IMAGEN 54

En esta imagen se muestra la **grieta provocada por el exceso de vibración del suelo del lugar** provocadas por la maquinaria que se encontraban trabajando en la obra justo al frente de la propiedad a una distancia horizontal de 60 metros.
