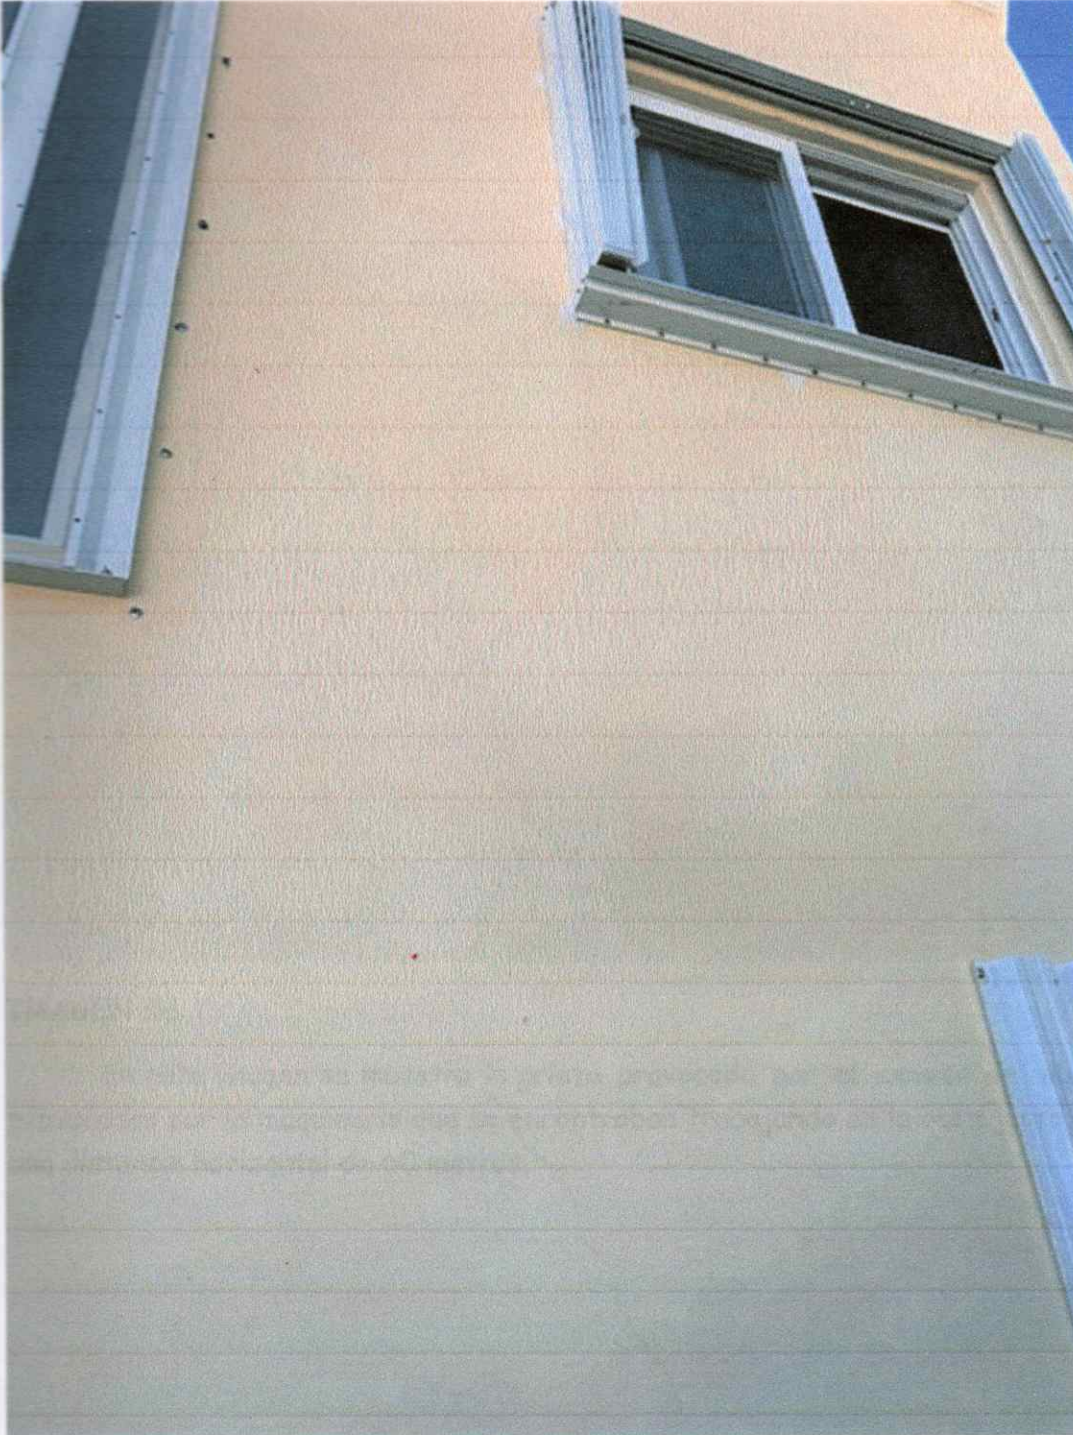
IMAGEN 55

En esta imagen se muestra la grieta provocada por el exceso de vibración del suelo del lugar provocadas por la maquinaria que se encontraban trabajando en la obra justo al frente de la propiedad a una distancia horizontal de 60 metros.

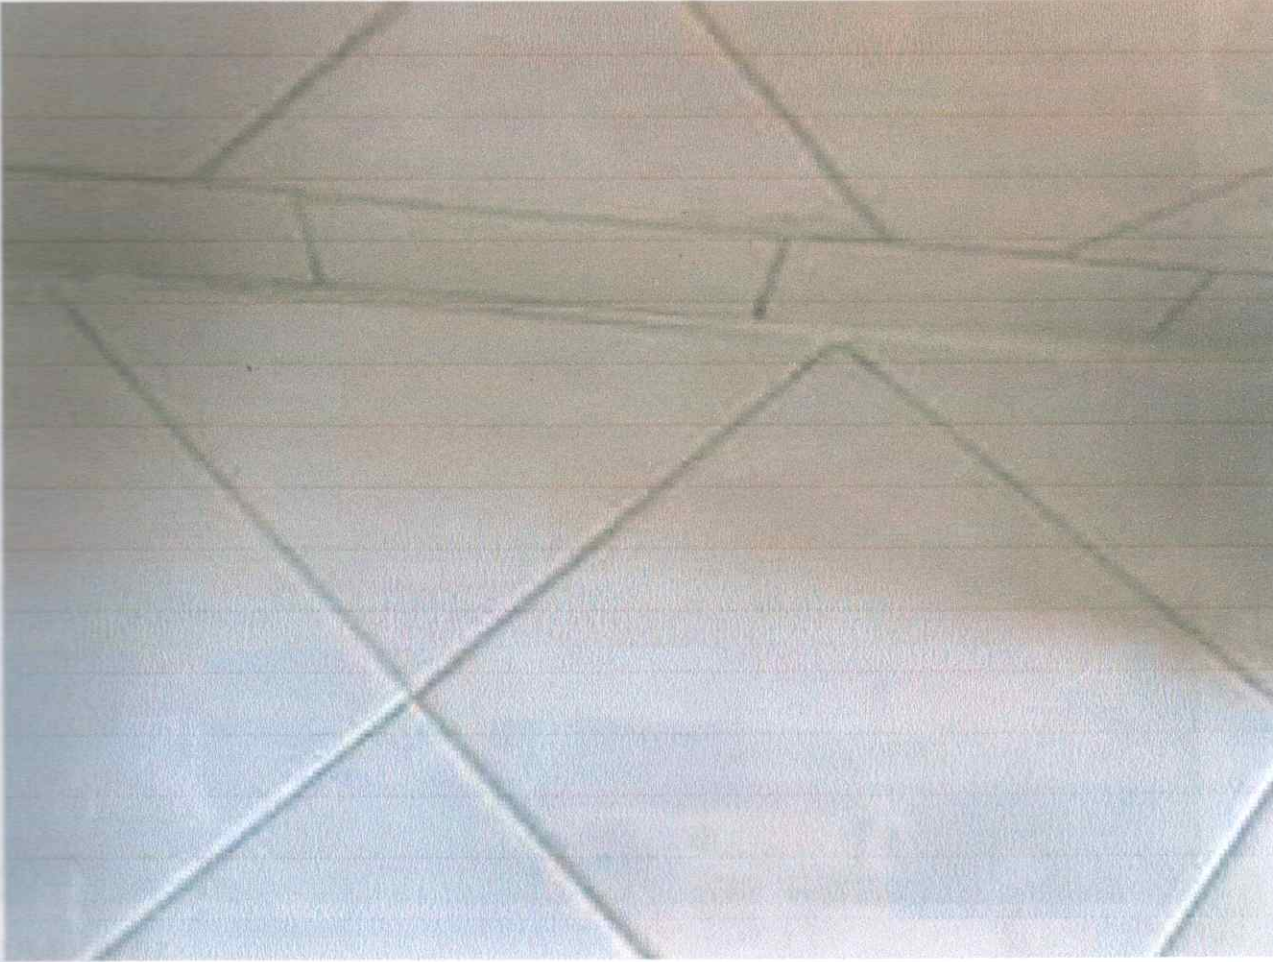
IMAGEN 56

En esta imagen se muestra la **grieta provocada por el exceso de vibración del suelo del lugar** provocadas por la maquinaria que se encontraban trabajando en la obra justo al frente de la propiedad a una distancia horizontal de 60 metros.

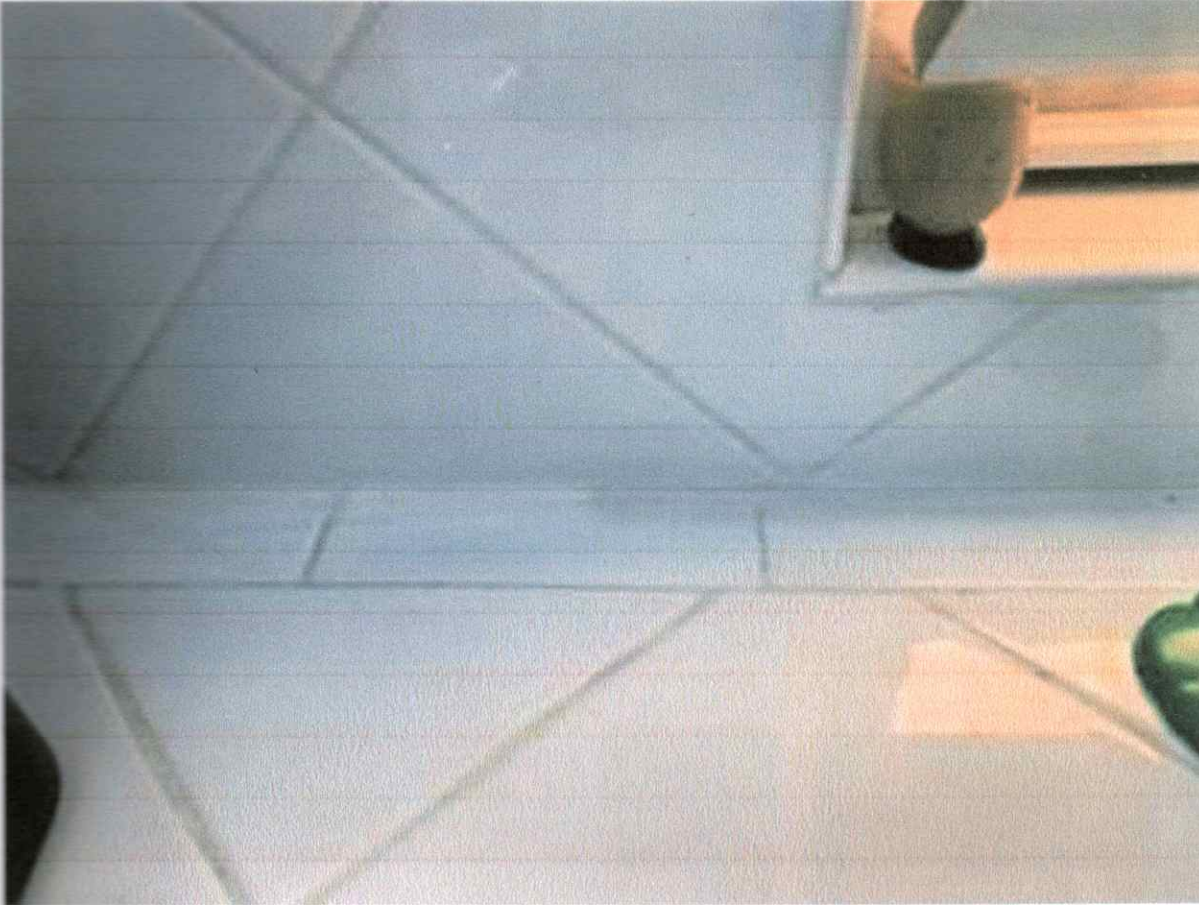
IMAGEN 57

En esta imagen se muestra la grieta provocada por el exceso de vibración del suelo del lugar provocadas por la maquinaria que se encontraban trabajando en la obra justo al frente de la propiedad a una distancia horizontal de 60 metros.

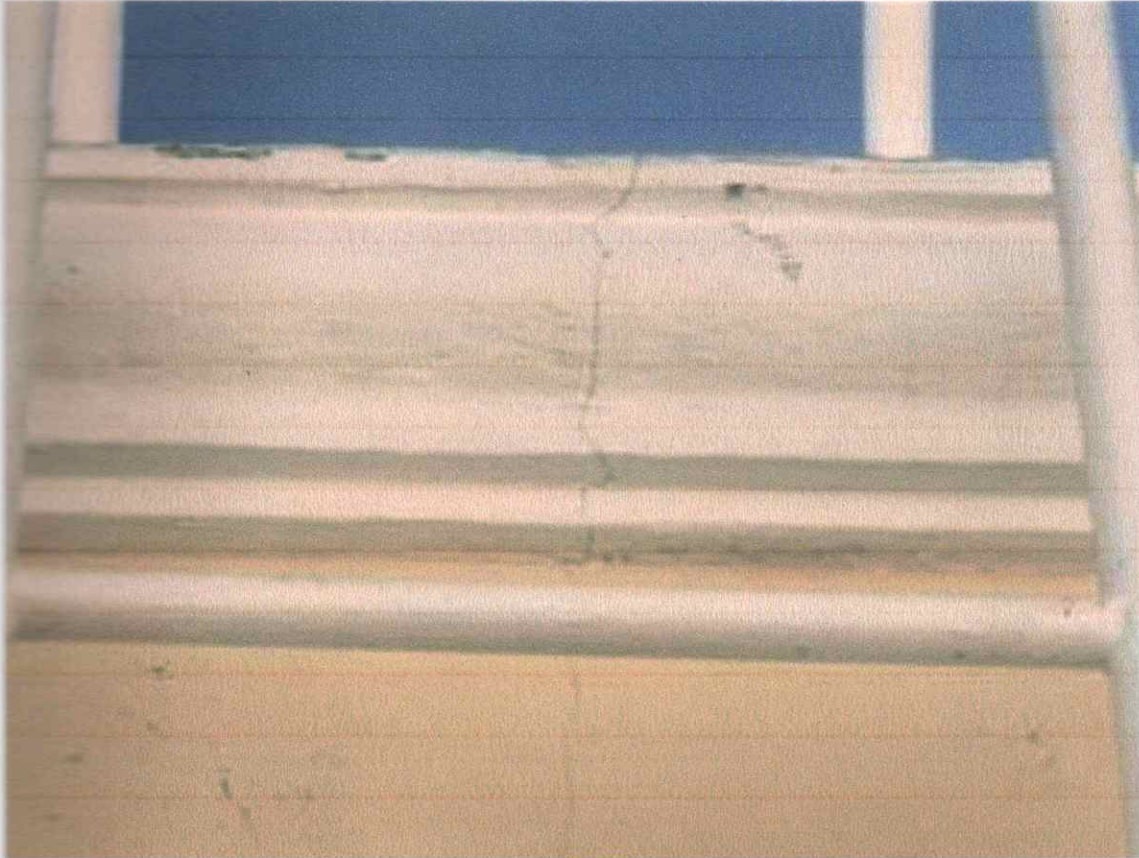
IMAGEN 58

En esta imagen se muestra la **grieta provocada por el exceso de vibración del suelo del lugar** provocadas por la maquinaria que se encontraban trabajando en la obra justo al frente de la propiedad a una distancia horizontal de 60 metros.

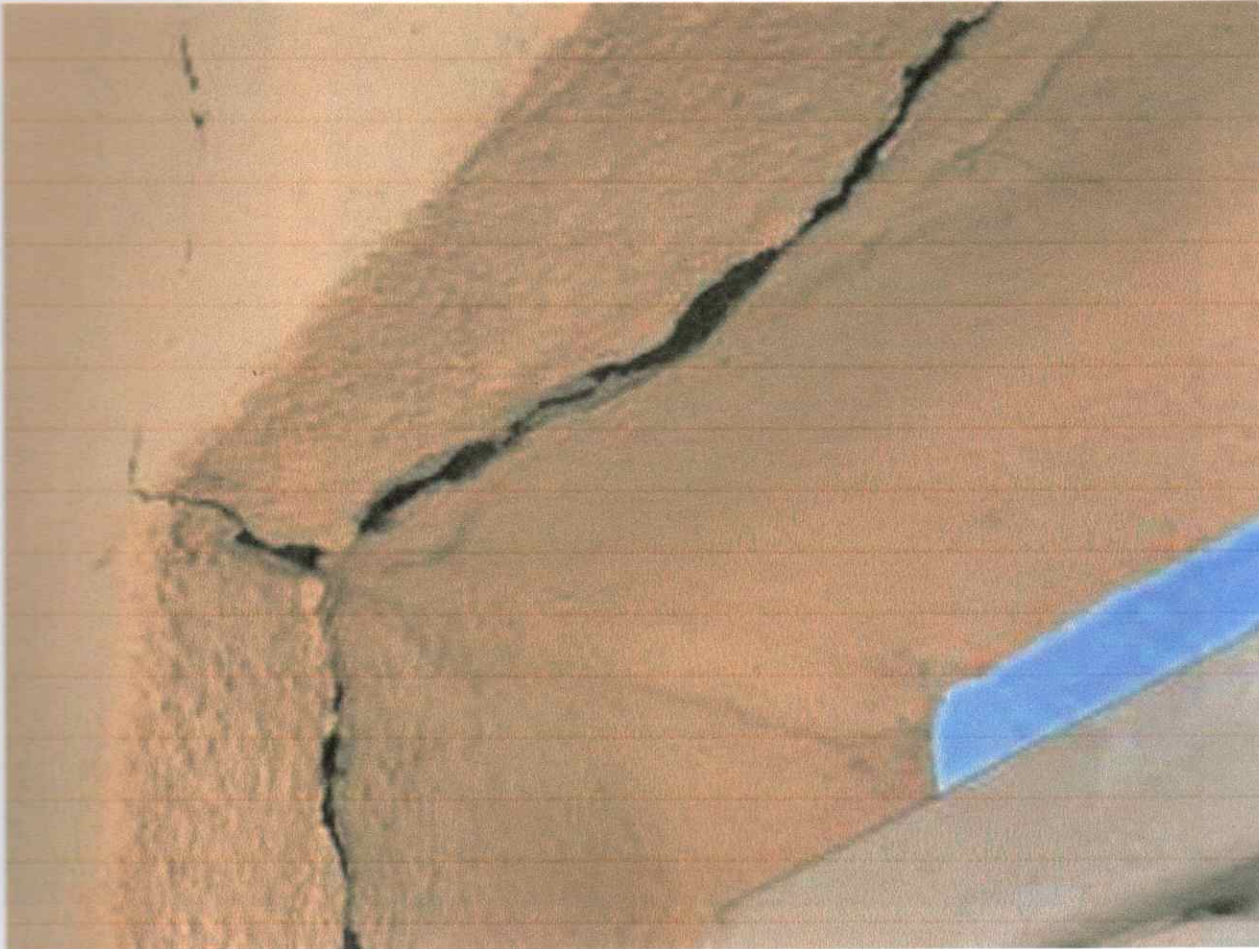
IMAGEN 59

En esta imagen se muestra la **grieta provocada por el exceso de vibración del suelo del lugar** provocadas por la maquinaria que se encontraban trabajando en la obra justo al frente de la propiedad a una distancia horizontal de 60 metros.

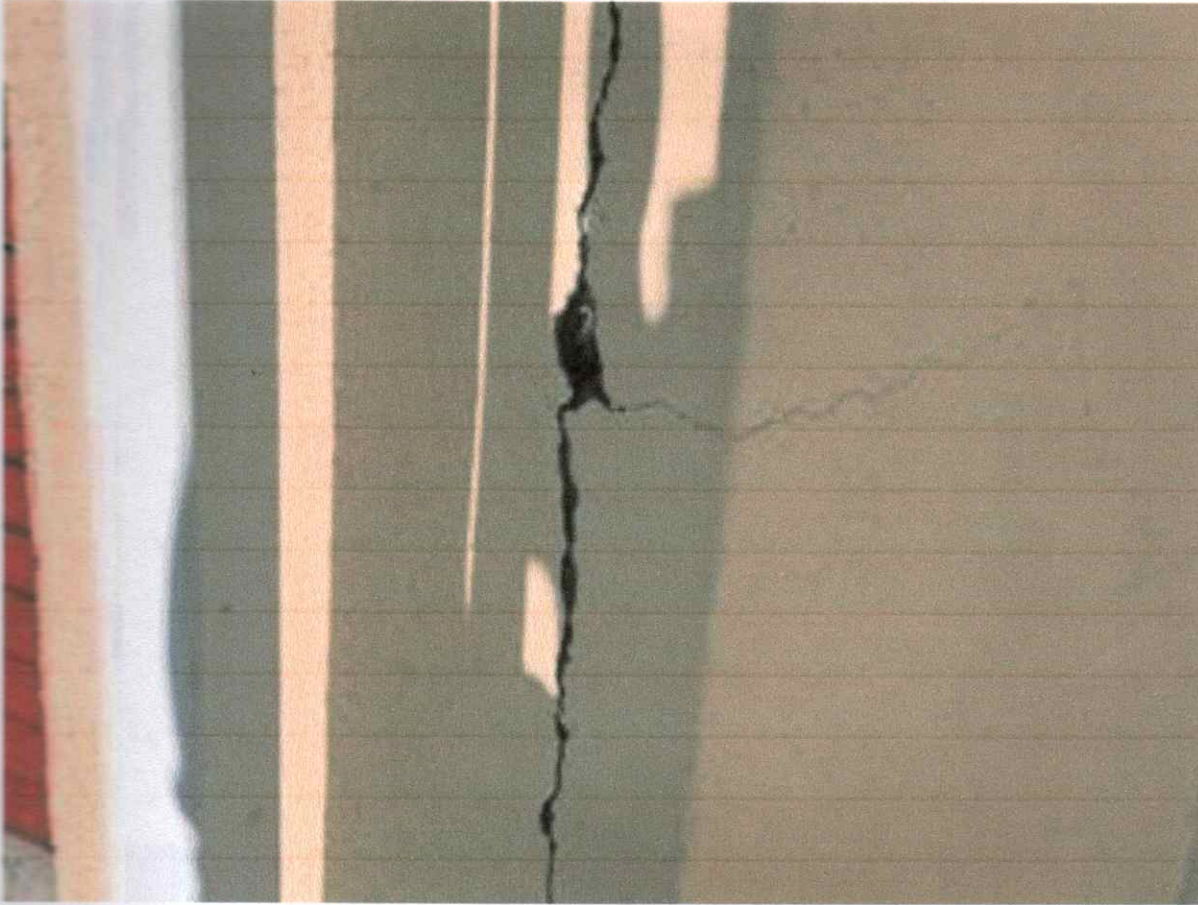
IMAGEN 60

En esta imagen se muestra la grieta provocada por el exceso de vibración del suelo del lugar provocadas por la maquinaria que se encontraban trabajando en la obra justo al frente de la propiedad a una distancia horizontal de 60 metros.

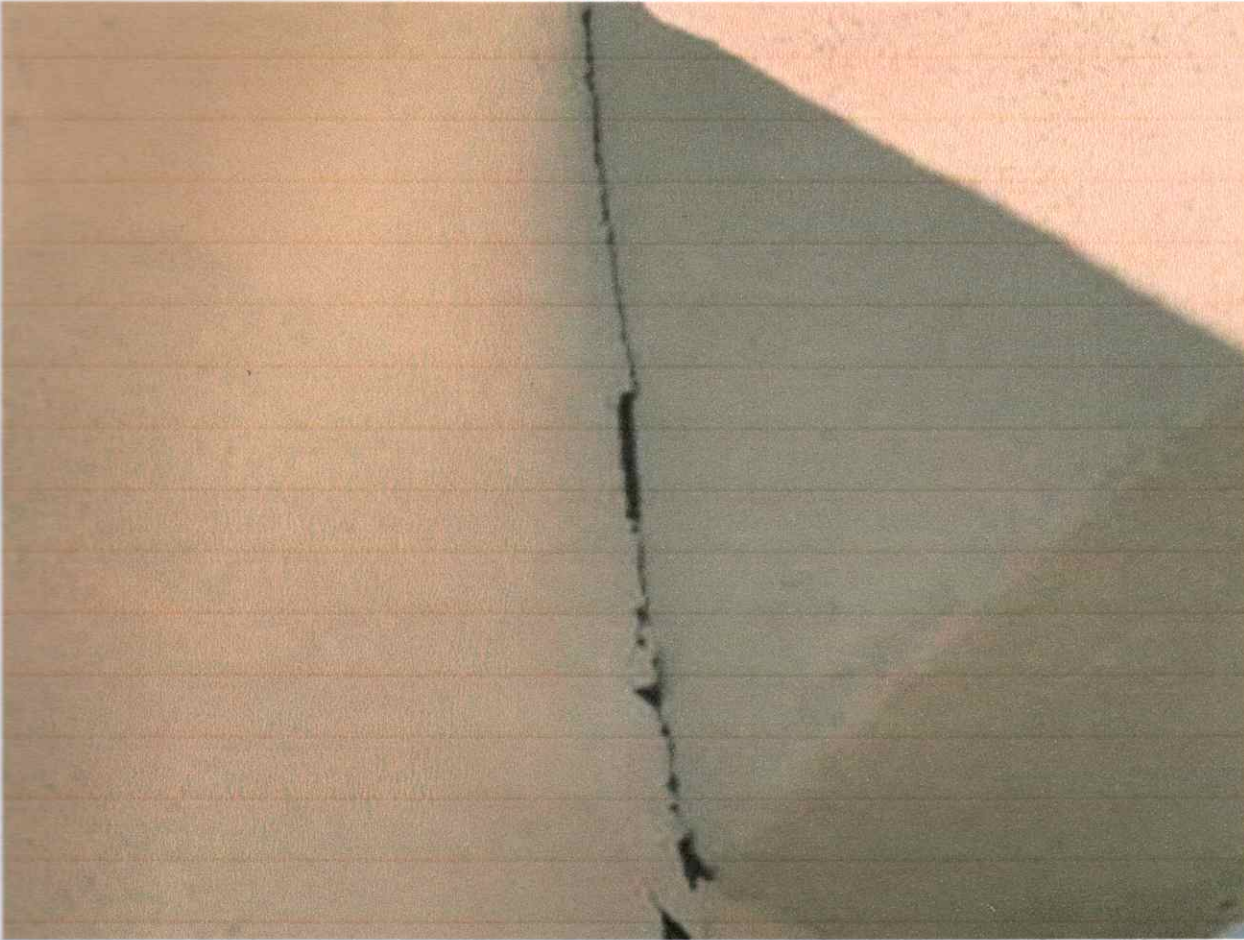
IMAGEN 61

En esta imagen se muestra la grieta provocada por el exceso de vibración del suelo del lugar provocadas por la maquinaria que se encontraban trabajando en la obra justo al frente de la propiedad a una distancia horizontal de 60 metros.

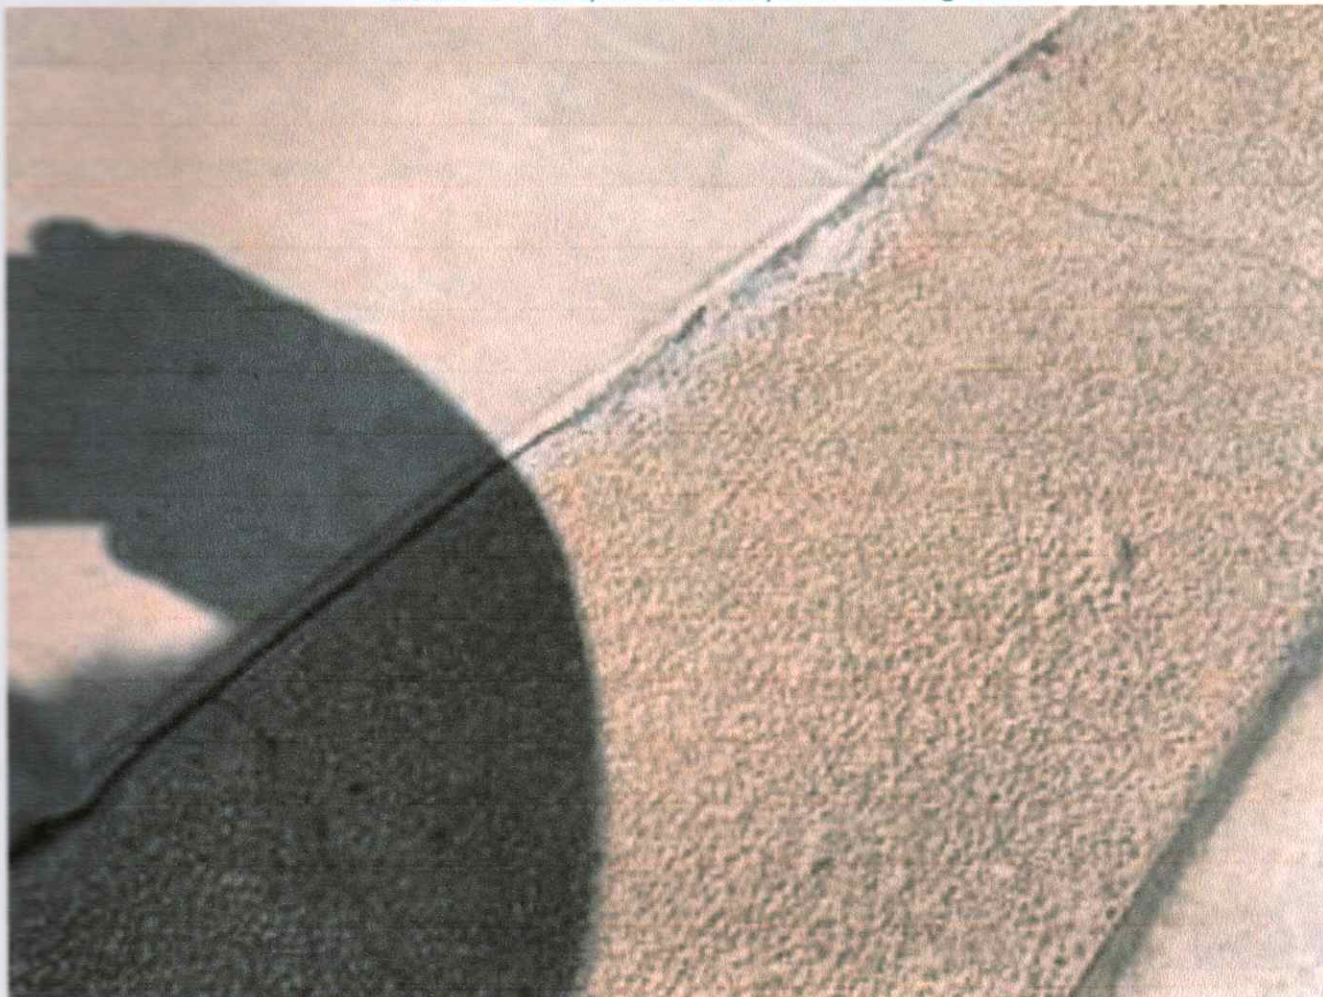
IMAGEN 62

En esta imagen se muestra la **grieta provocada por el exceso de vibración del suelo del lugar** provocadas por la maquinaria que se encontraban trabajando en la obra justo al frente de la propiedad a una distancia horizontal de 60 metros.

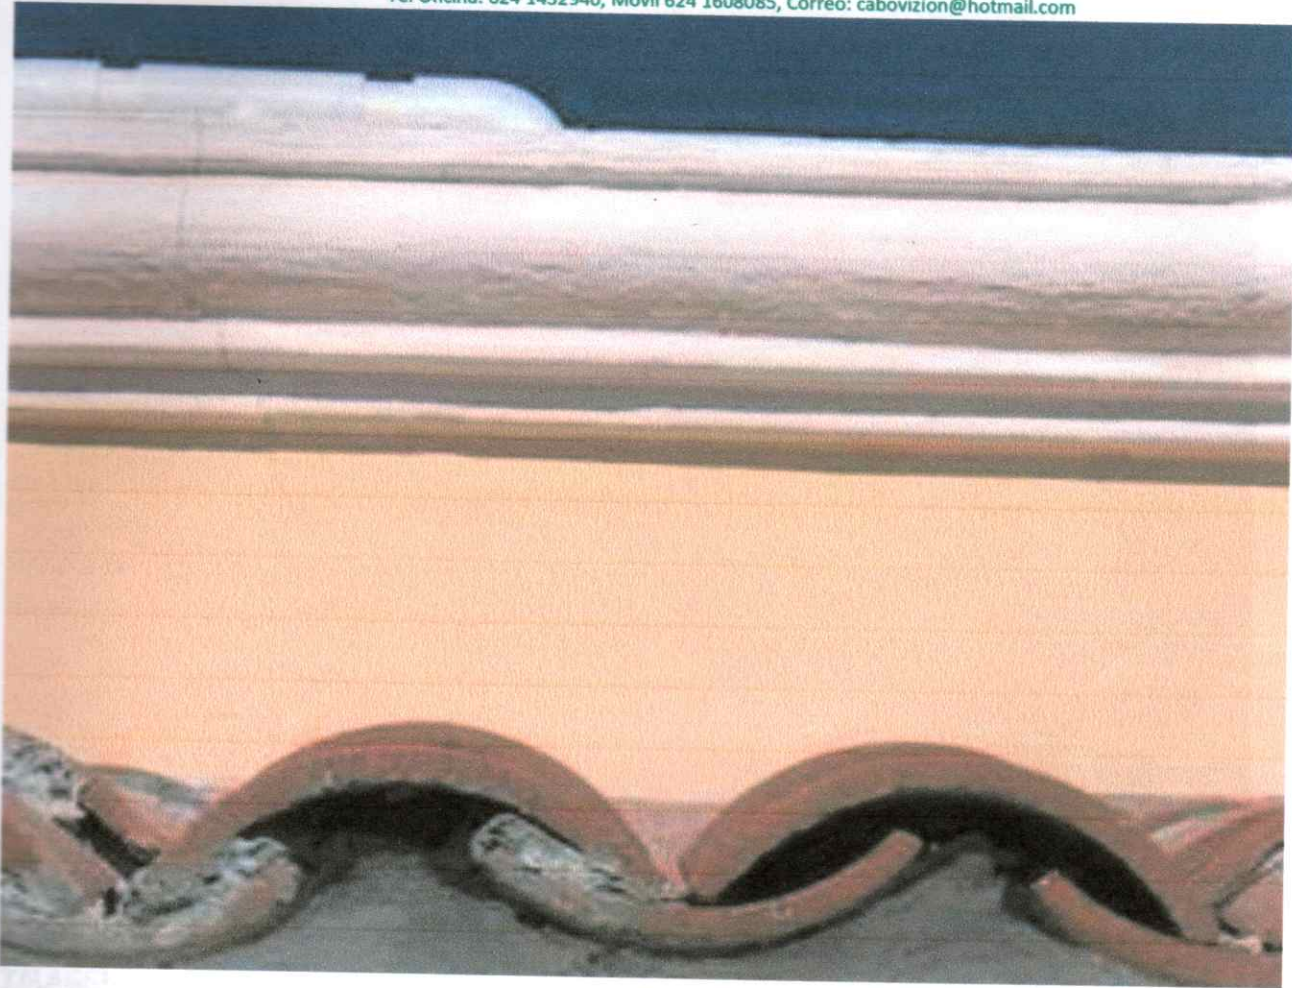
IMAGEN 63

En esta imagen se muestra la grieta provocada por el exceso de vibración del suelo del lugar provocadas por la maquinaria que se encontraban trabajando en la obra justo al frente de la propiedad a una distancia horizontal de 60 metros.

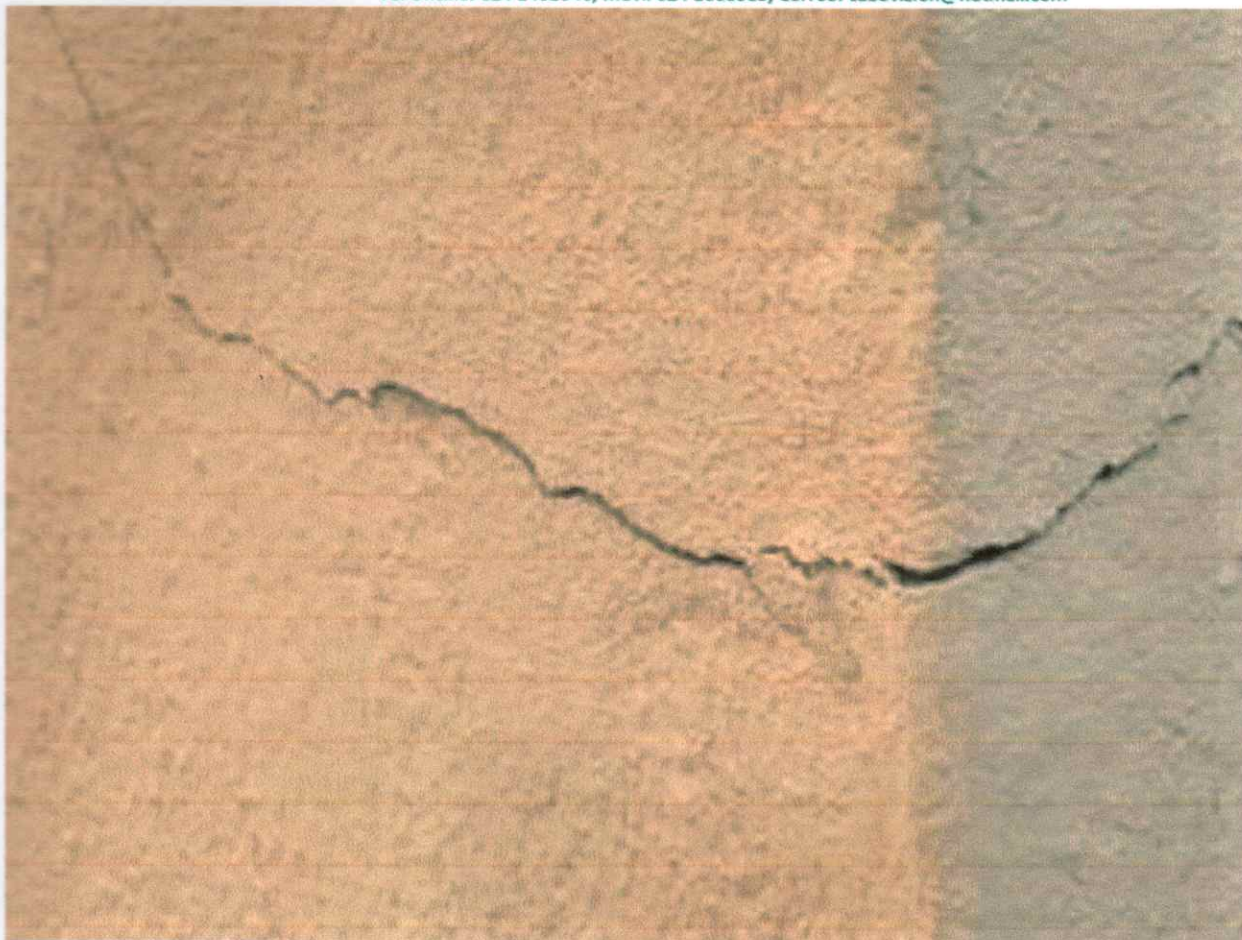
IMAGEN 64

En esta imagen se muestra la **grieta provocada por el exceso de vibración del suelo del lugar** provocadas por la maquinaria que se encontraban trabajando en la obra justo al frente de la propiedad a una distancia horizontal de 60 metros.

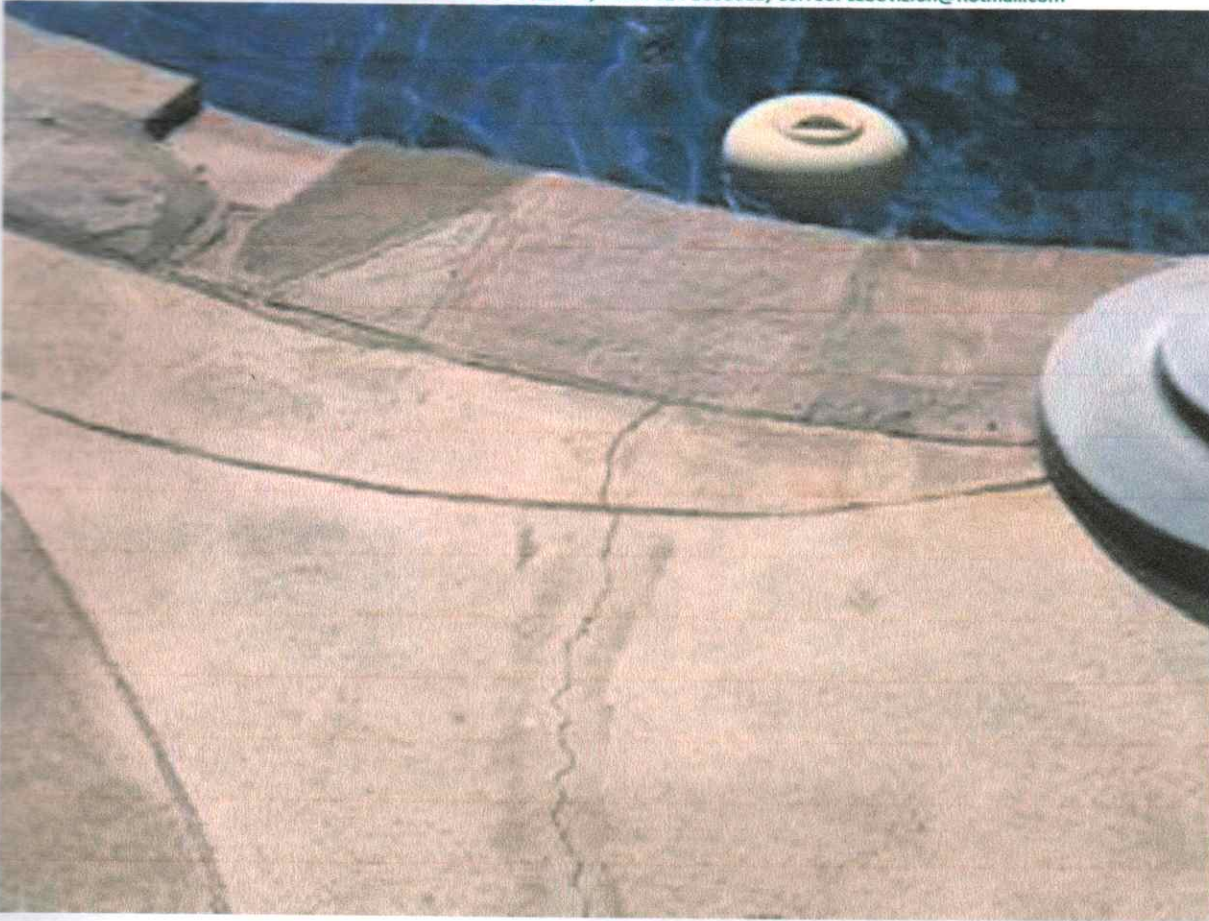
IMAGEN 65

En esta imagen se muestra la **grieta provocada por el exceso de vibración del suelo del lugar** provocadas por la maquinaria que se encontraban trabajando en la obra justo al frente de la propiedad a una distancia horizontal de 60 metros.

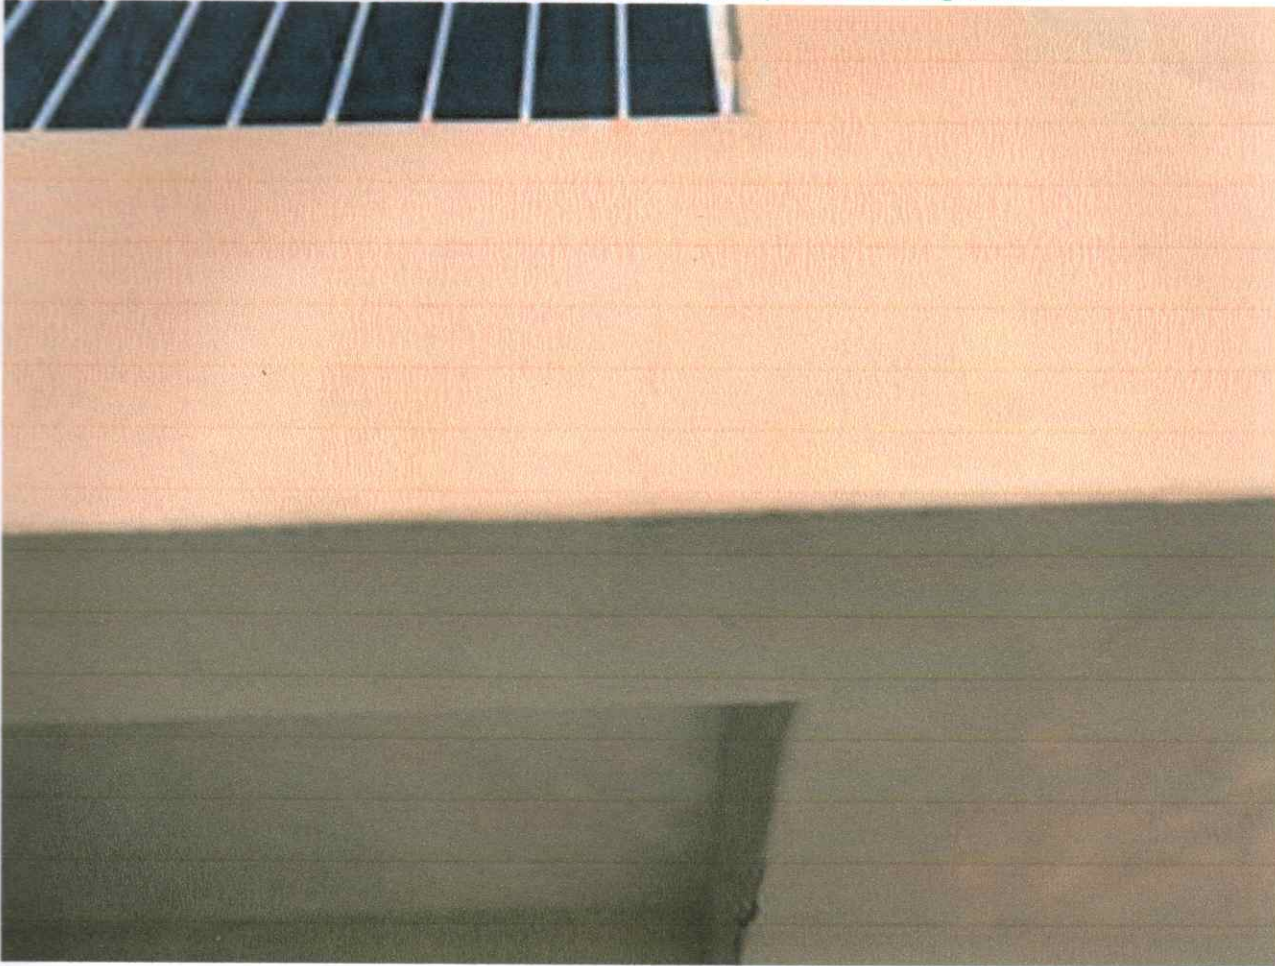
IMAGEN 66

En esta imagen se muestra la **grieta provocada por el exceso de vibración del suelo del lugar** provocadas por la maquinaria que se encontraban trabajando en la obra justo al frente de la propiedad a una distancia horizontal de 60 metros.

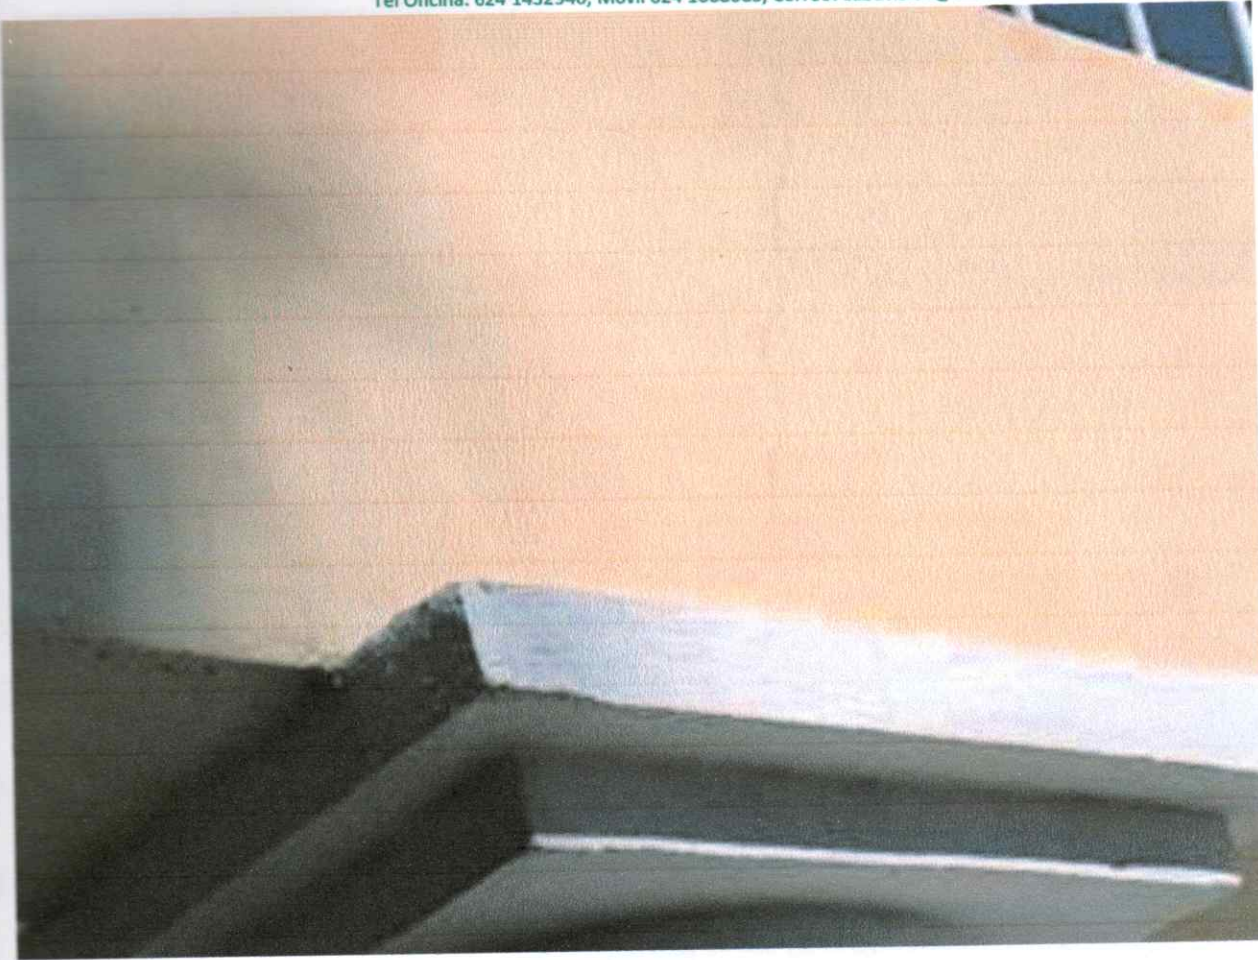
IMAGEN 67

En esta imagen se muestra la **grieta provocada por el exceso de vibración del suelo del lugar** provocadas por la maquinaria que se encontraban trabajando en la obra justo al frente de la propiedad a una distancia horizontal de 60 metros.

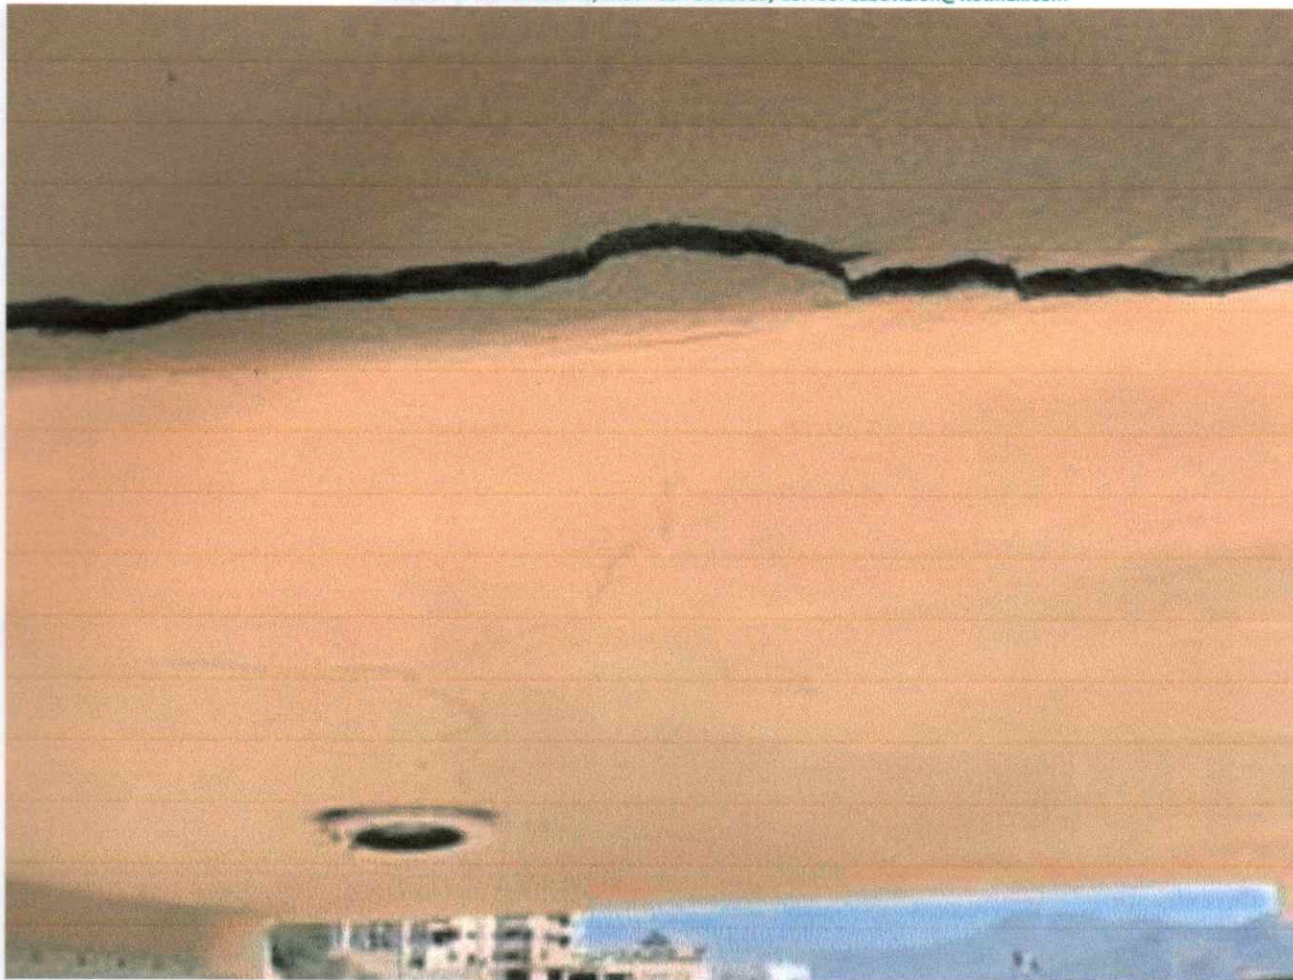
IMAGEN 68

En esta imagen se muestra la grieta provocada por el exceso de vibración del suelo del lugar provocadas por la maquinaria que se encontraban trabajando en la obra justo al frente de la propiedad a una distancia horizontal de 60 metros.

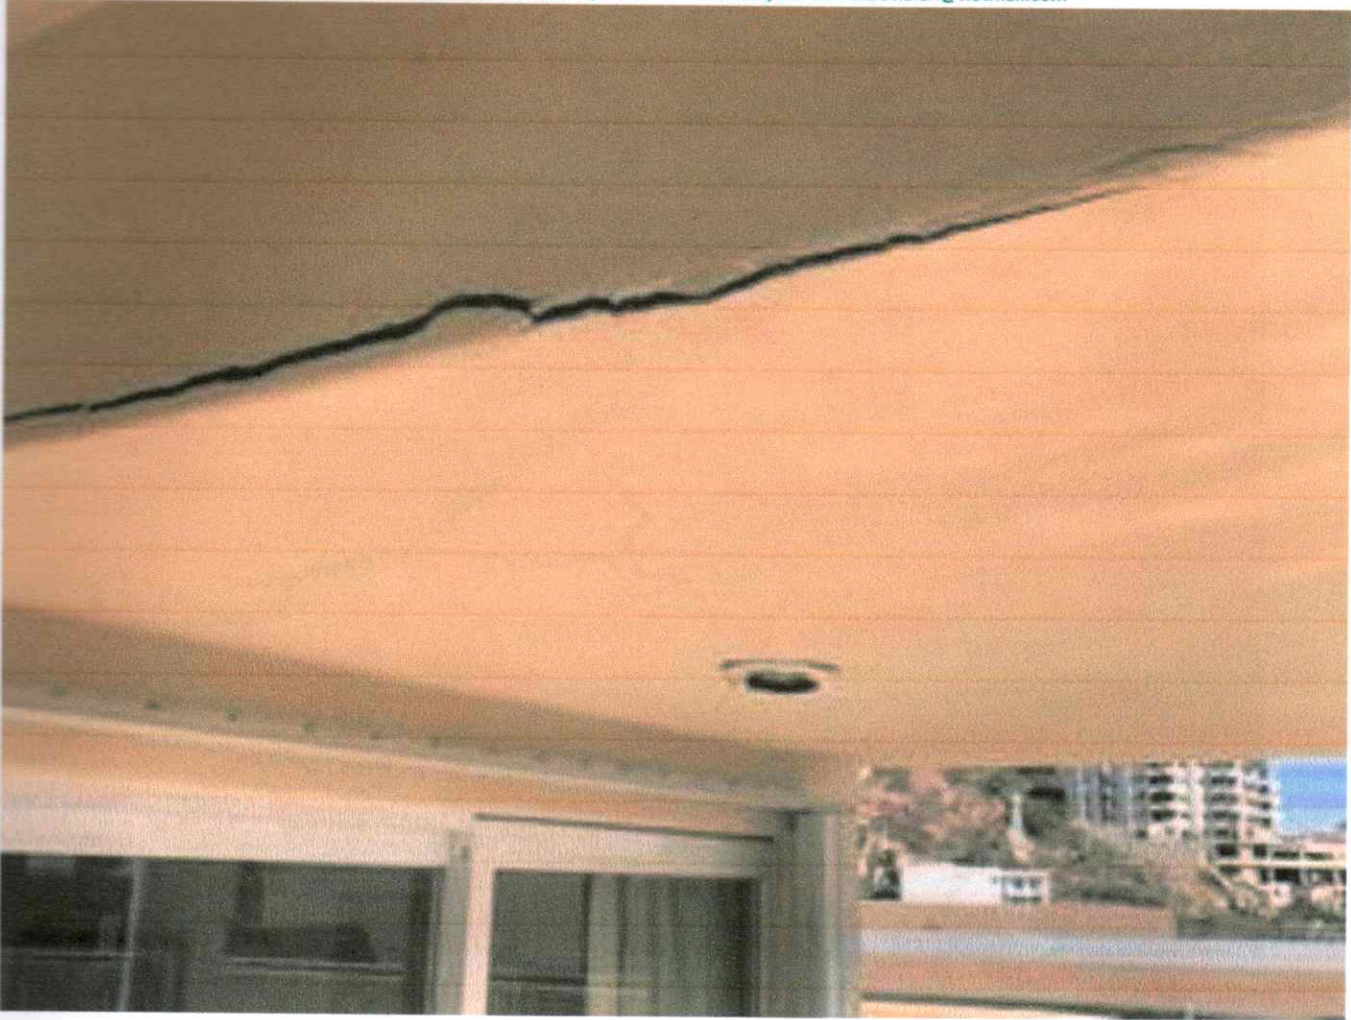
IMAGEN 69

En esta imagen se muestra la grieta provocada por el exceso de vibración del suelo del lugar provocadas por la maquinaria que se encontraban trabajando en la obra justo al frente de la propiedad a una distancia horizontal de 60 metros.

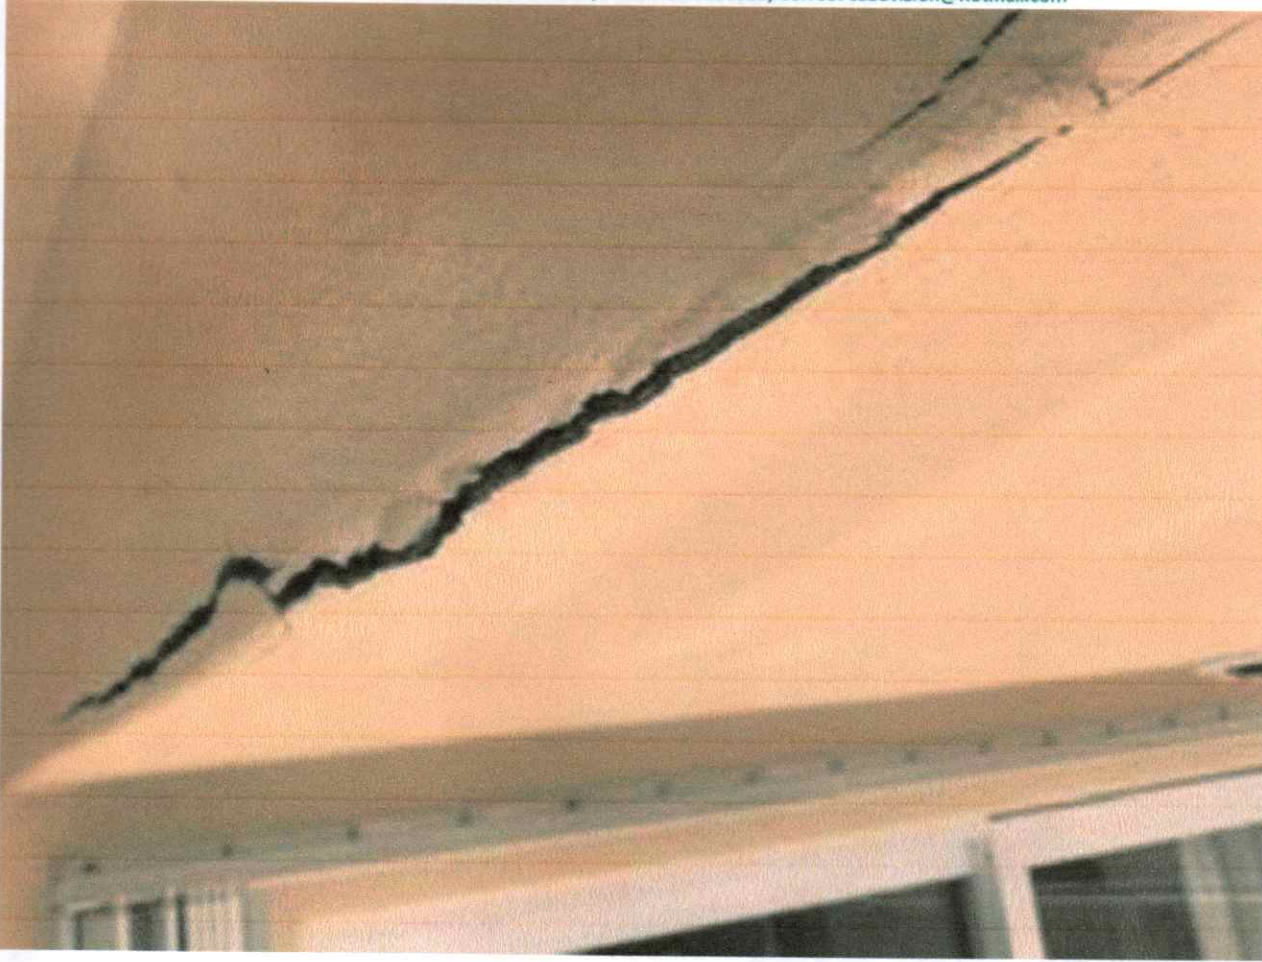
IMAGEN 70

En esta imagen se muestra la **grieta provocada por el exceso de vibración del suelo del lugar** provocadas por la maquinaria que se encontraban trabajando en la obra justo al frente de la propiedad a una distancia horizontal de 60 metros.

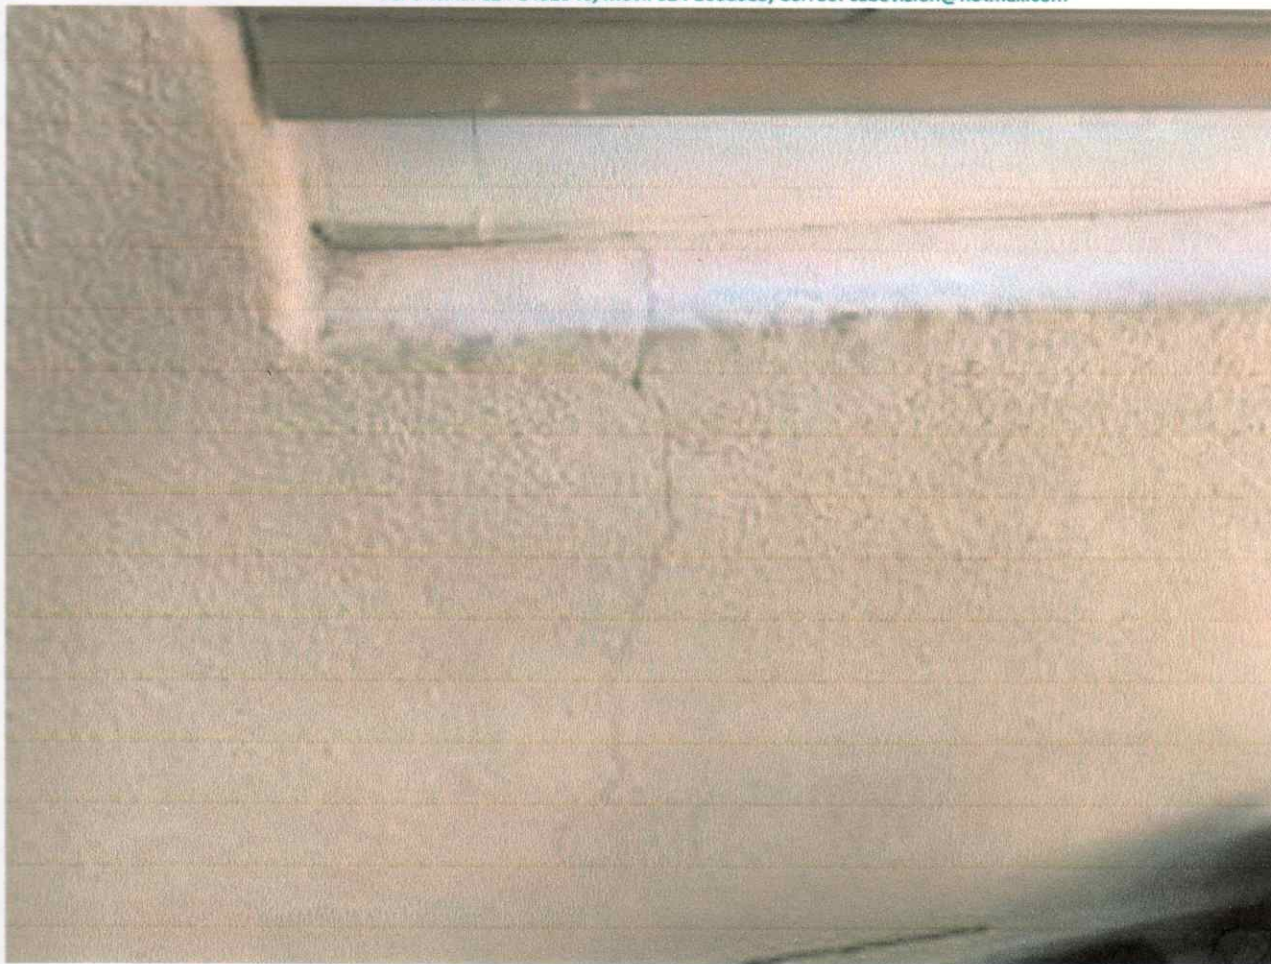
IMAGEN 71

En esta imagen se muestra la **grieta provocada por el exceso de vibración del suelo del lugar** provocadas por la maquinaria que se encontraban trabajando en la obra justo al frente de la propiedad a una distancia horizontal de 60 metros.

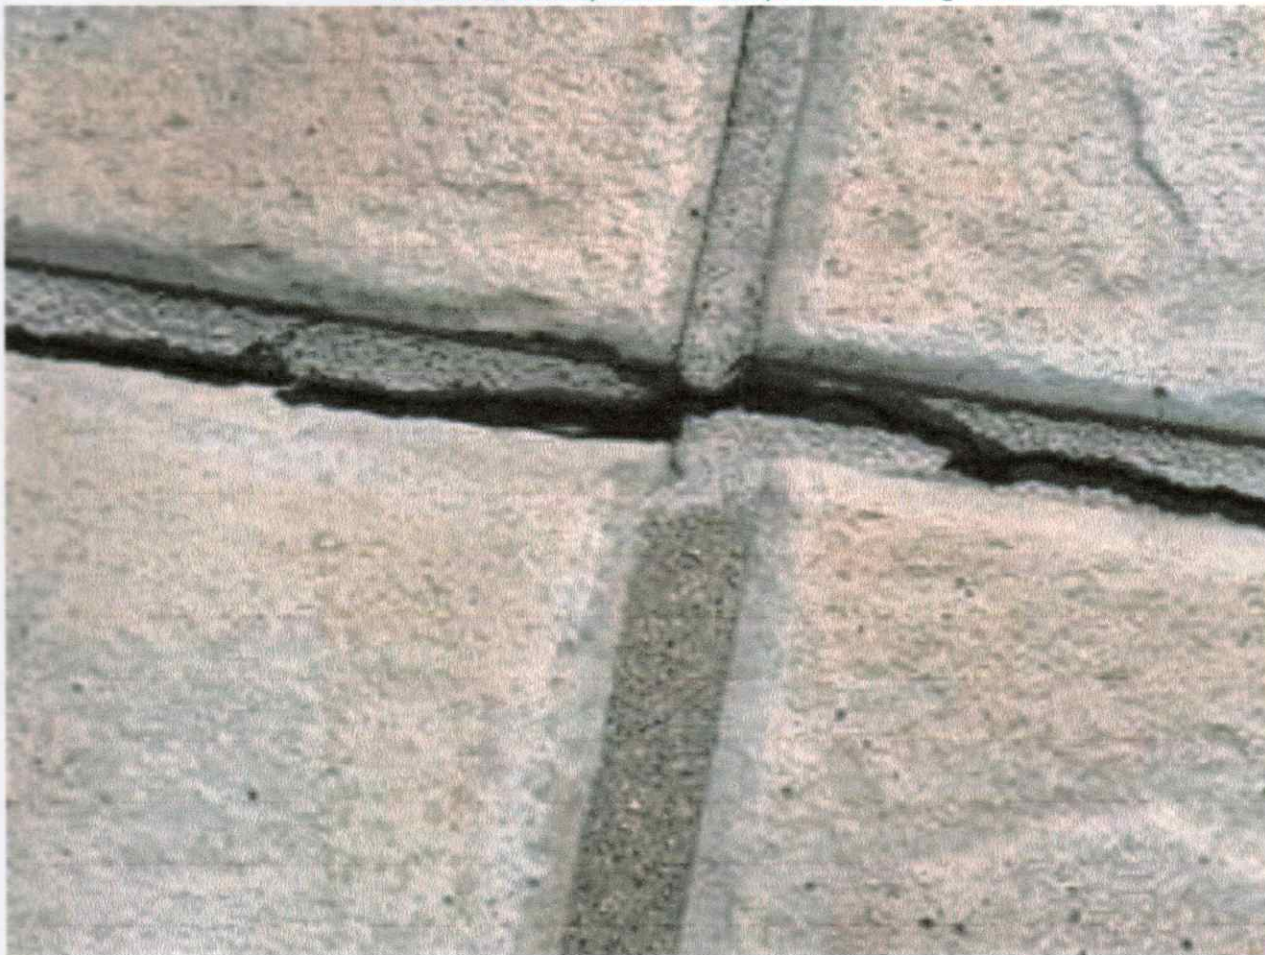
IMAGEN 72

En esta imagen se muestra la grieta provocada por el exceso de vibración del suelo del lugar provocadas por la maquinaria que se encontraban trabajando en la obra justo al frente de la propiedad a una distancia horizontal de 60 metros.
