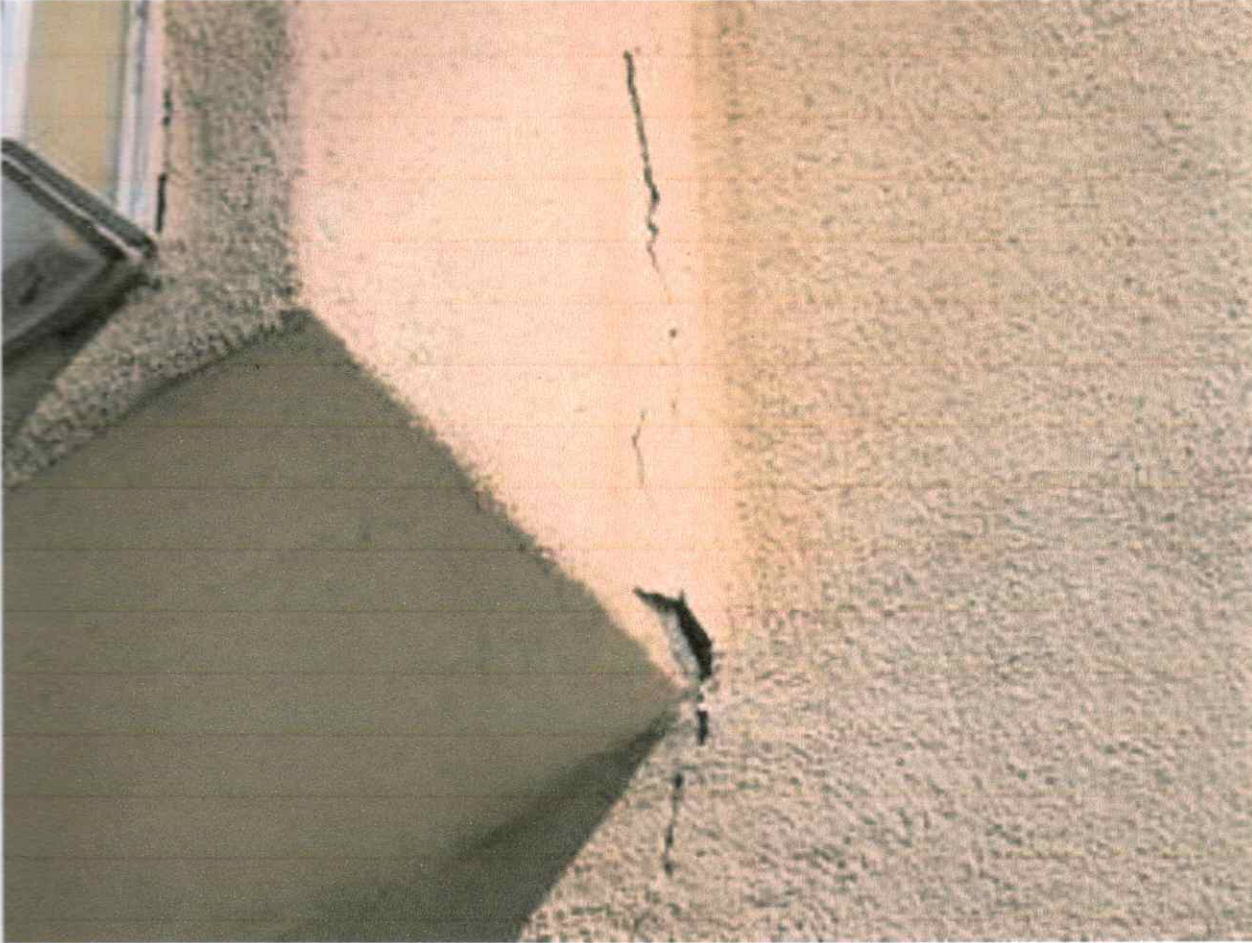
IMAGEN 73

En esta imagen se muestra la grieta provocada por el exceso de vibración del suelo del lugar provocadas por la maquinaria que se encontraban trabajando en la obra justo al frente de la propiedad a una distancia horizontal de 60 metros.

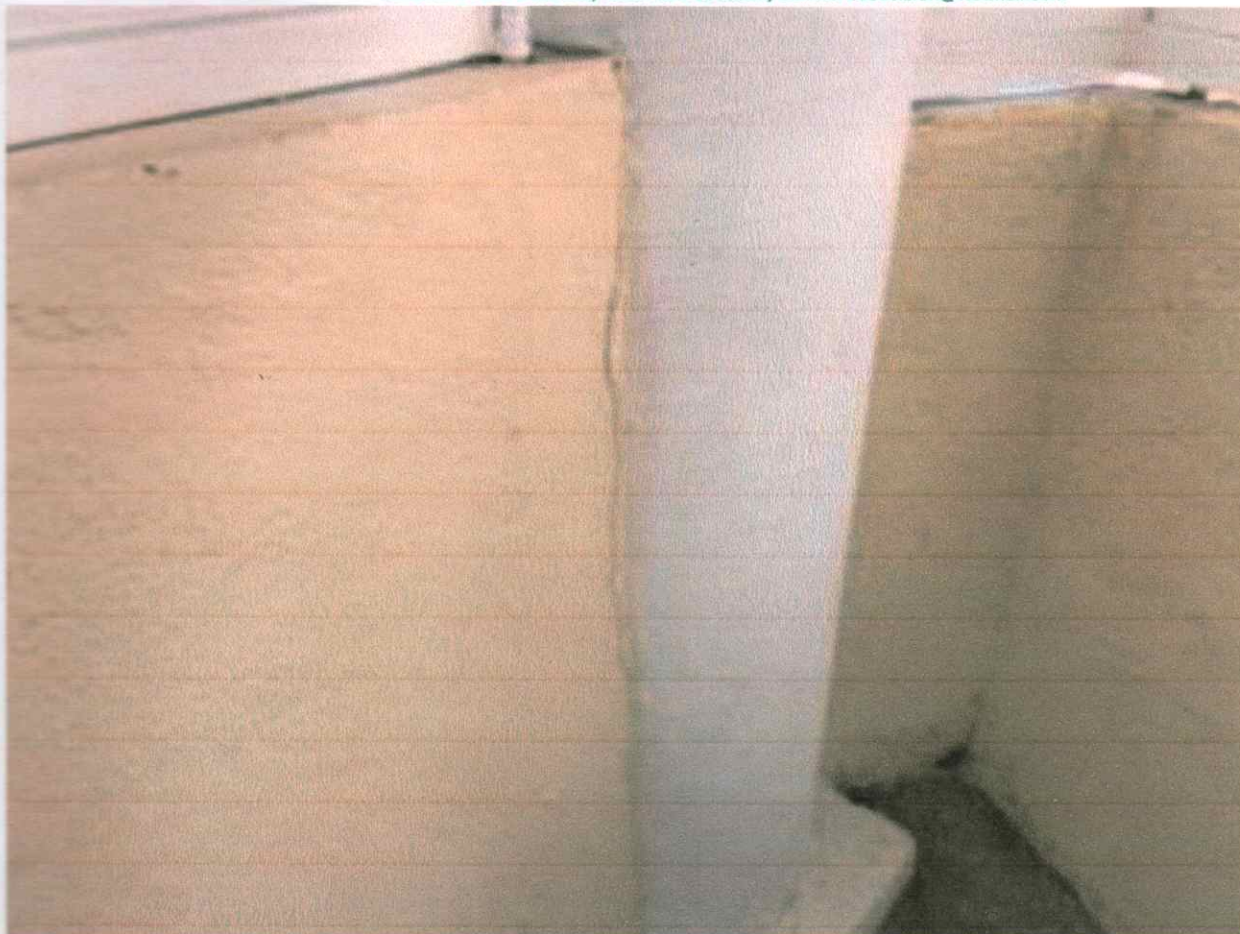
IMAGEN 74

En esta imagen se muestra la **grieta provocada por el exceso de vibración del suelo del lugar** provocadas por la maquinaria que se encontraban trabajando en la obra justo al frente de la propiedad a una distancia horizontal de 60 metros.

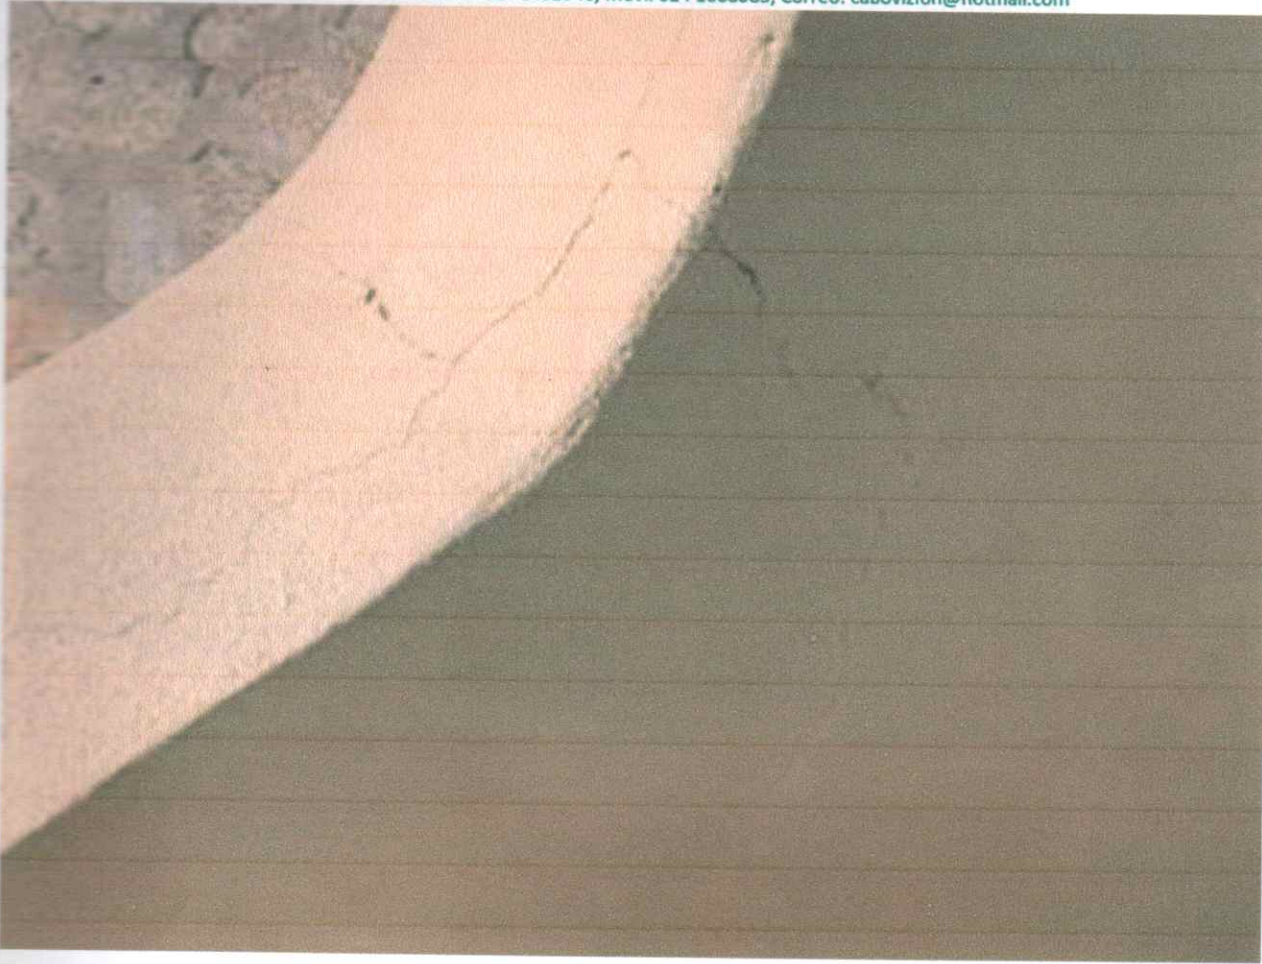
IMAGEN 75

En esta imagen se muestra la **grieta provocada por el exceso de vibración del suelo del lugar** provocadas por la maquinaria que se encontraban trabajando en la obra justo al frente de la propiedad a una distancia horizontal de 60 metros.

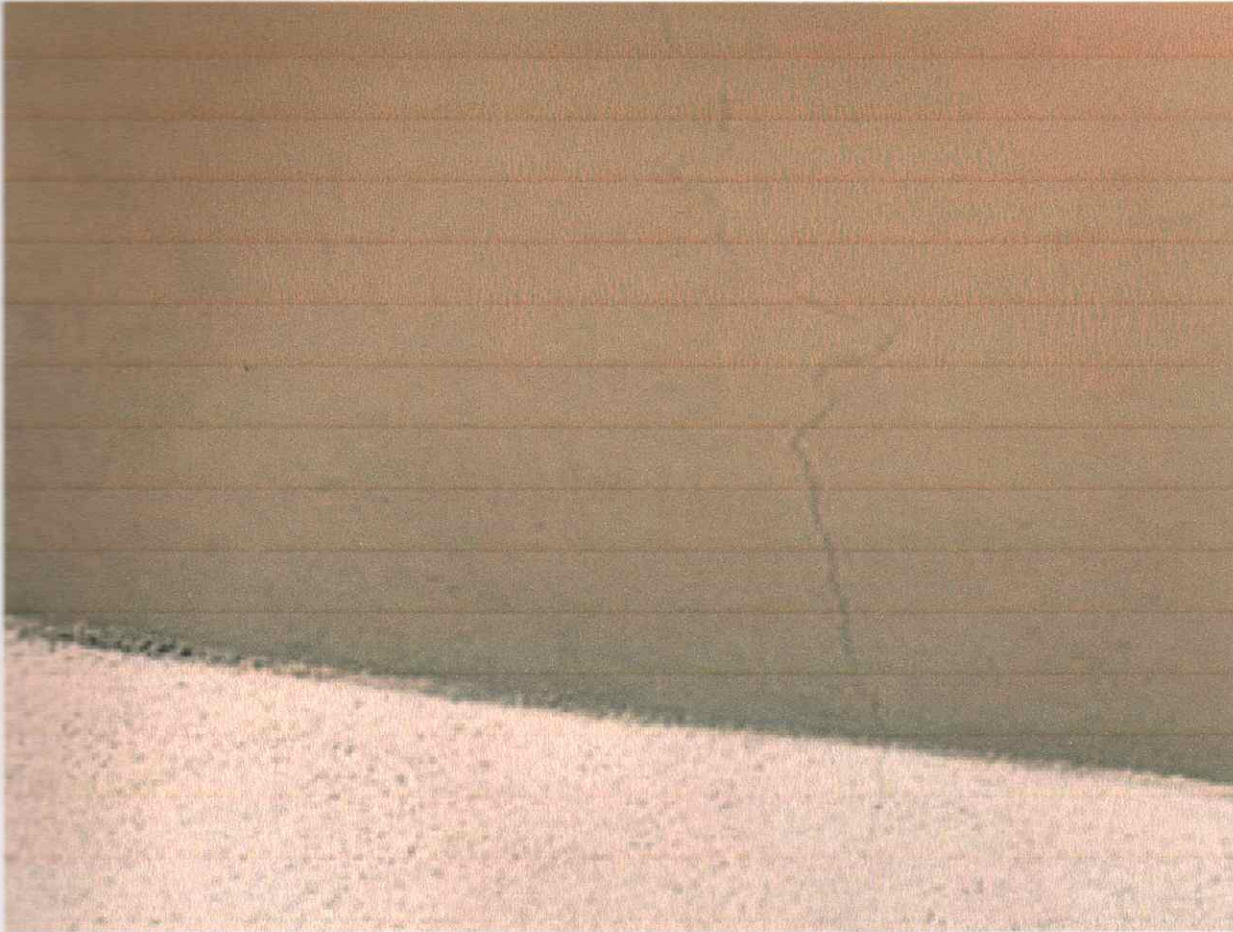
IMAGEN 76

En esta imagen se muestra la **grieta provocada por el exceso de vibración del suelo del lugar** provocadas por la maquinaria que se encontraban trabajando en la obra justo al frente de la propiedad a una distancia horizontal de 60 metros.

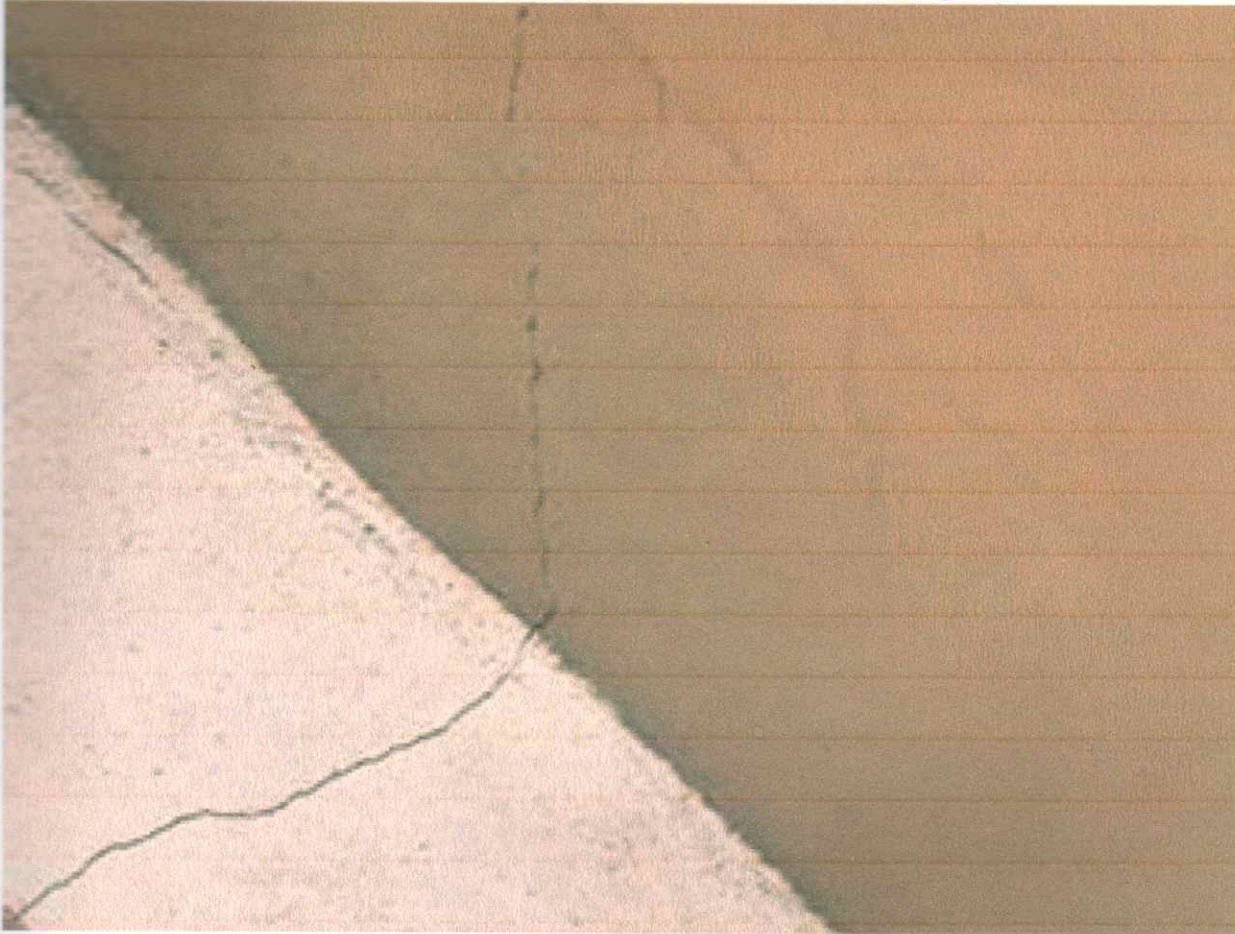
IMAGEN 77

En esta imagen se muestra la **grieta provocada por el exceso de vibración del suelo del lugar** provocadas por la maquinaria que se encontraban trabajando en la obra justo al frente de la propiedad a una distancia horizontal de 60 metros.
