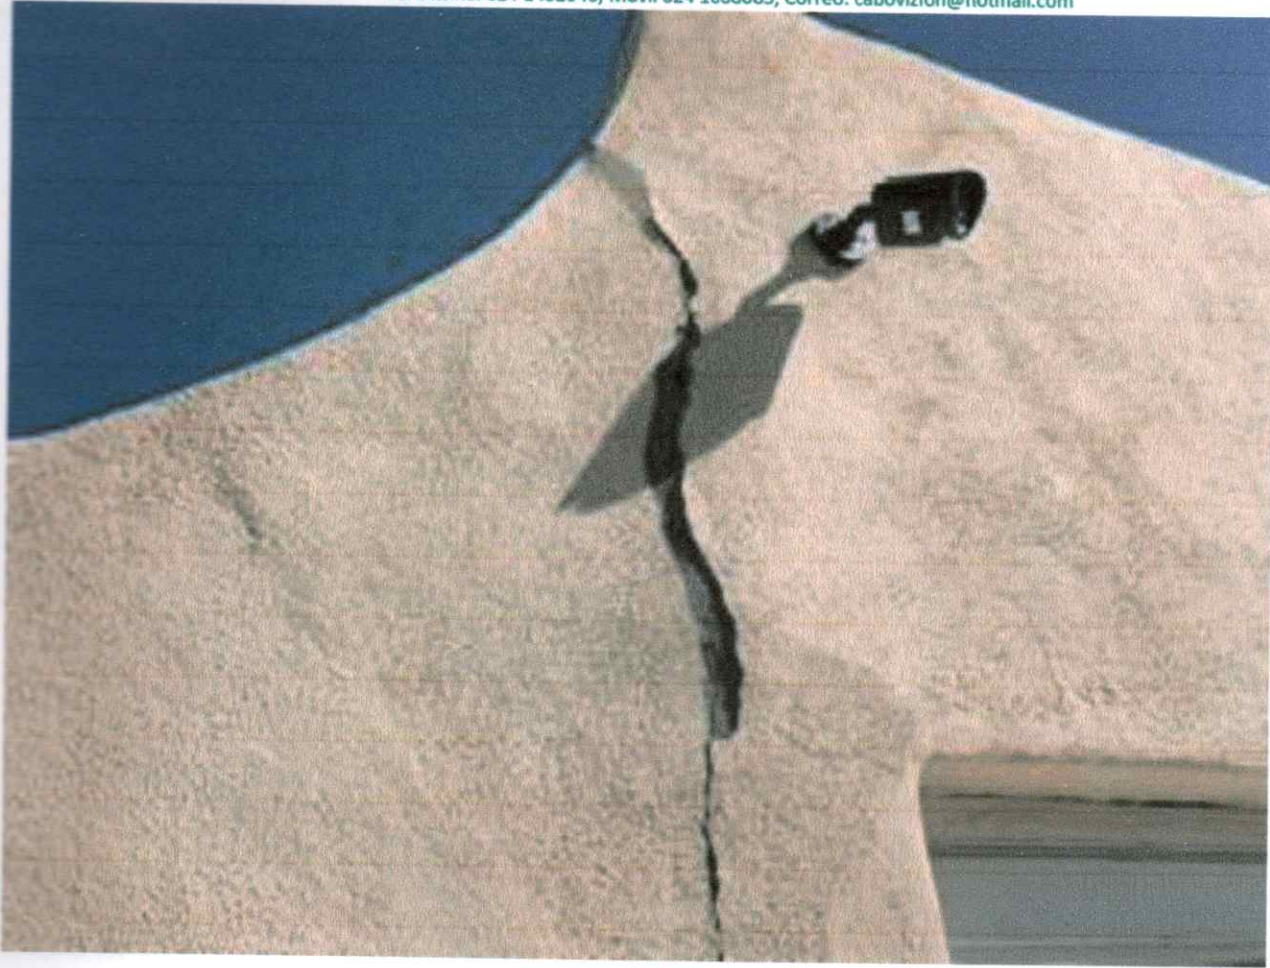
IMAGEN 78

En esta imagen se muestra la **grieta** provocada por el **exceso de vibración del suelo del lugar** provocadas por la maquinaria que se encontraban trabajando en la obra justo al frente de la propiedad a una distancia horizontal de 60 metros.

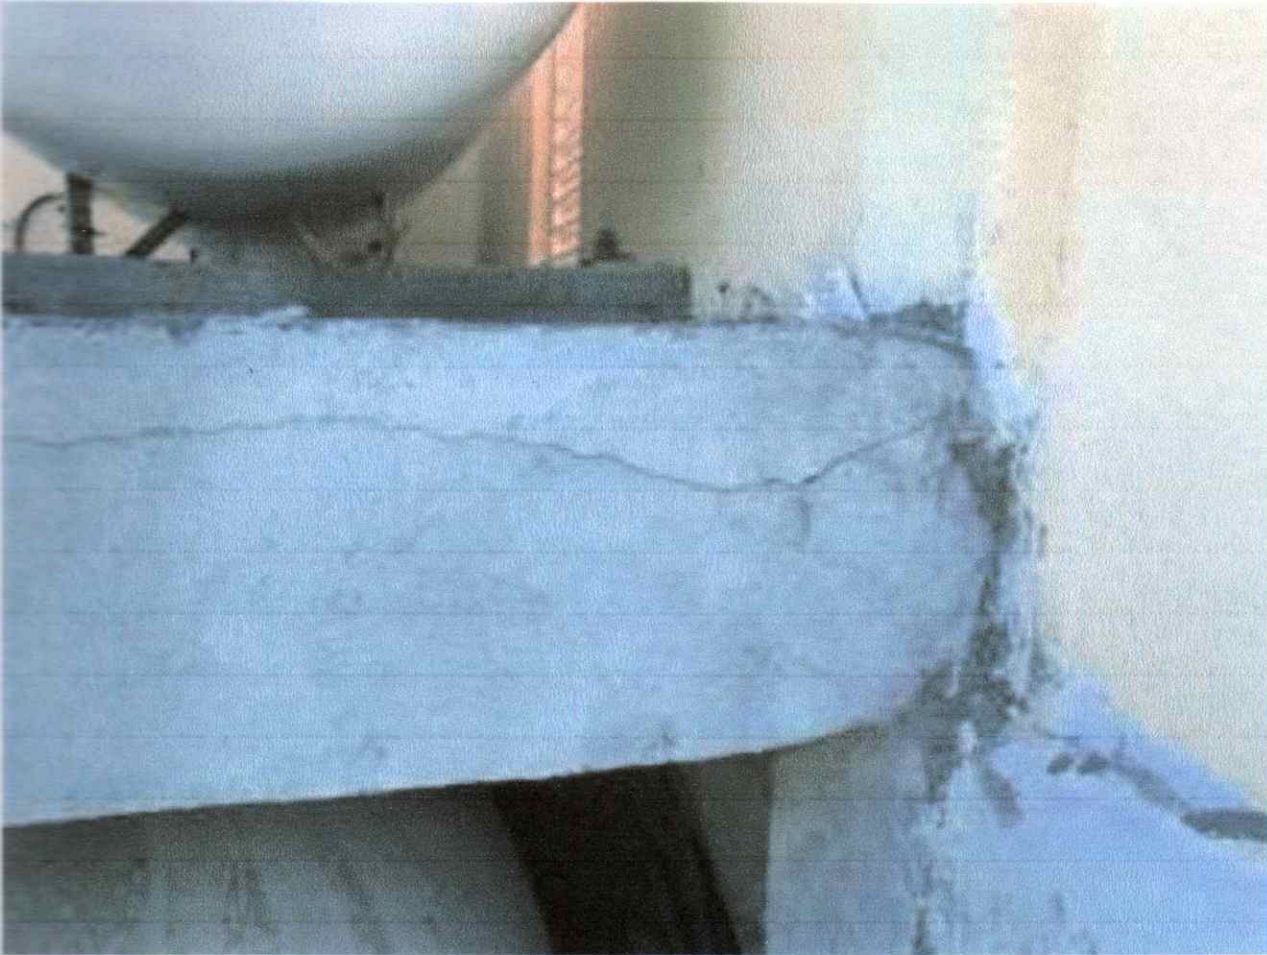
IMAGEN 79

En esta imagen se muestra la grieta provocada por el exceso de vibración del suelo del lugar provocadas por la maquinaria que se encontraban trabajando en la obra justo al frente de la propiedad a una distancia horizontal de 60 metros.

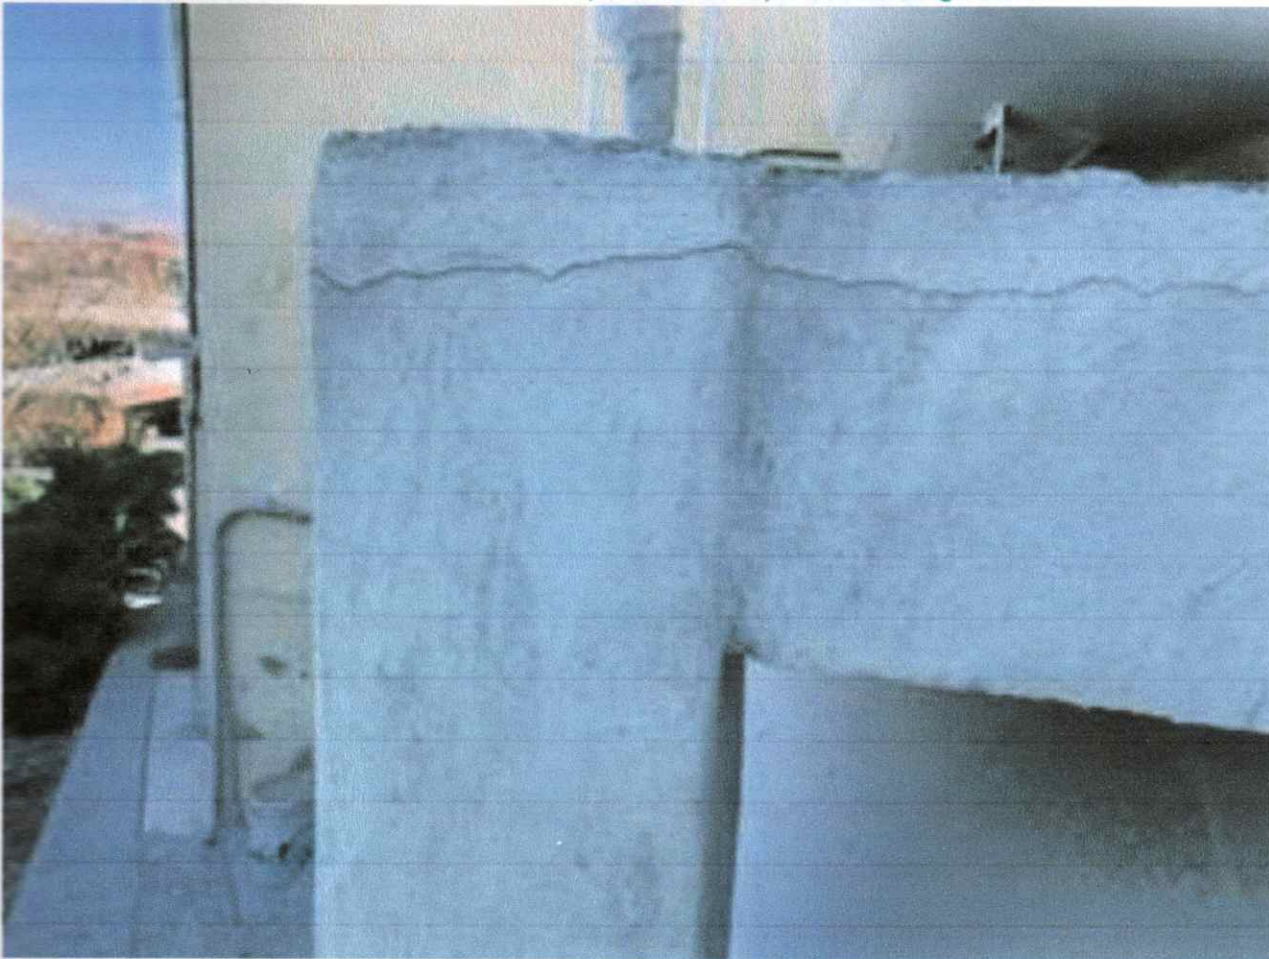
IMAGEN 80

En esta imagen se muestra la **grieta provocada por el exceso de vibración del suelo del lugar** provocadas por la maquinaria que se encontraban trabajando en la obra justo al frente de la propiedad a una distancia horizontal de 60 metros.

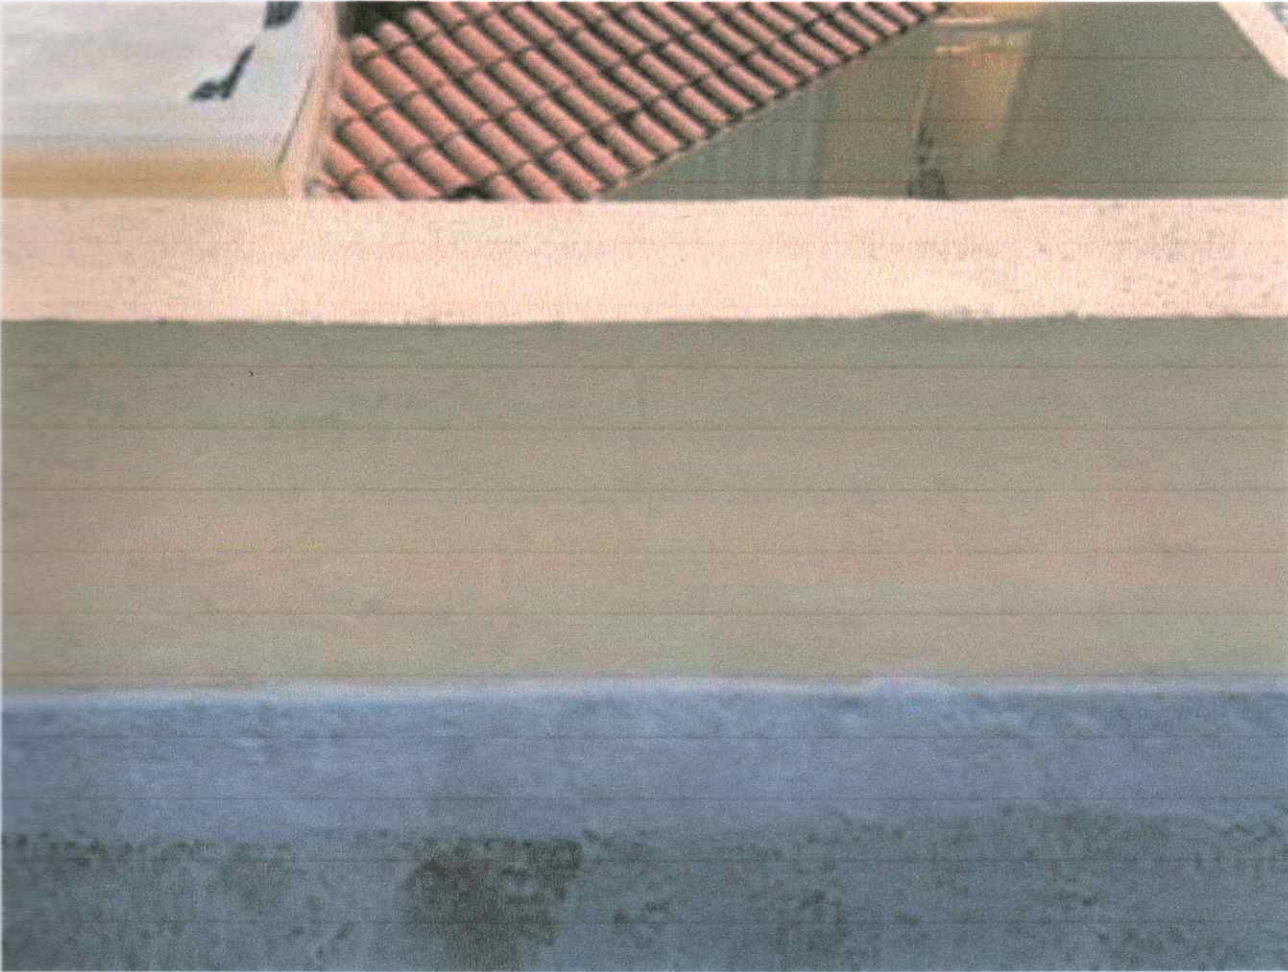
IMAGEN 81

En esta imagen se muestra la grieta provocada por el exceso de vibración del suelo del lugar provocadas por la maquinaria que se encontraban trabajando en la obra justo al frente de la propiedad a una distancia horizontal de 60 metros.

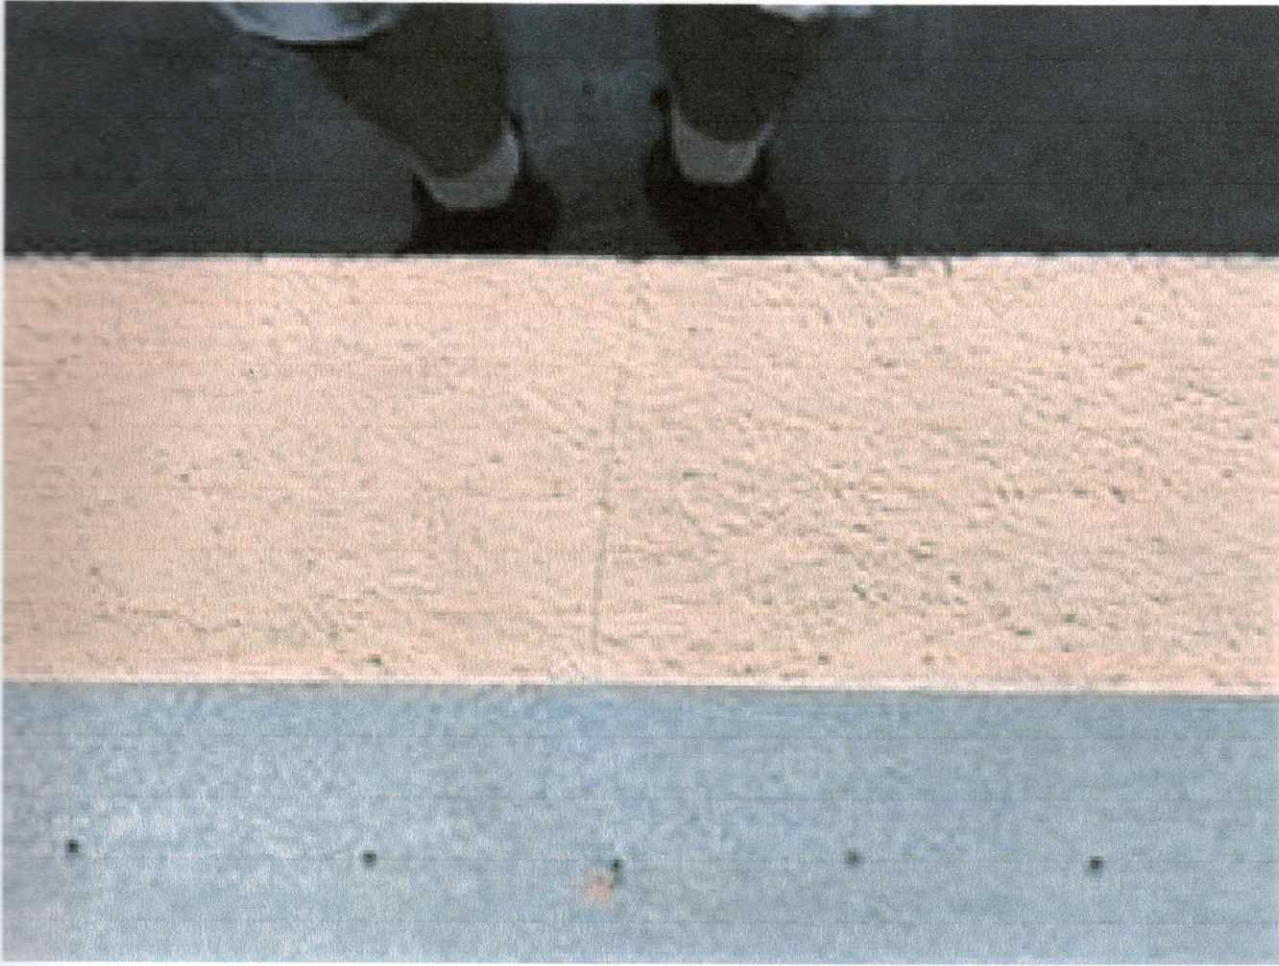
IMAGEN 82

En esta imagen se muestra la grieta provocada por el exceso de vibración del suelo del lugar provocadas por la maquinaria que se encontraban trabajando en la obra justo al frente de la propiedad a una distancia horizontal de 60 metros.

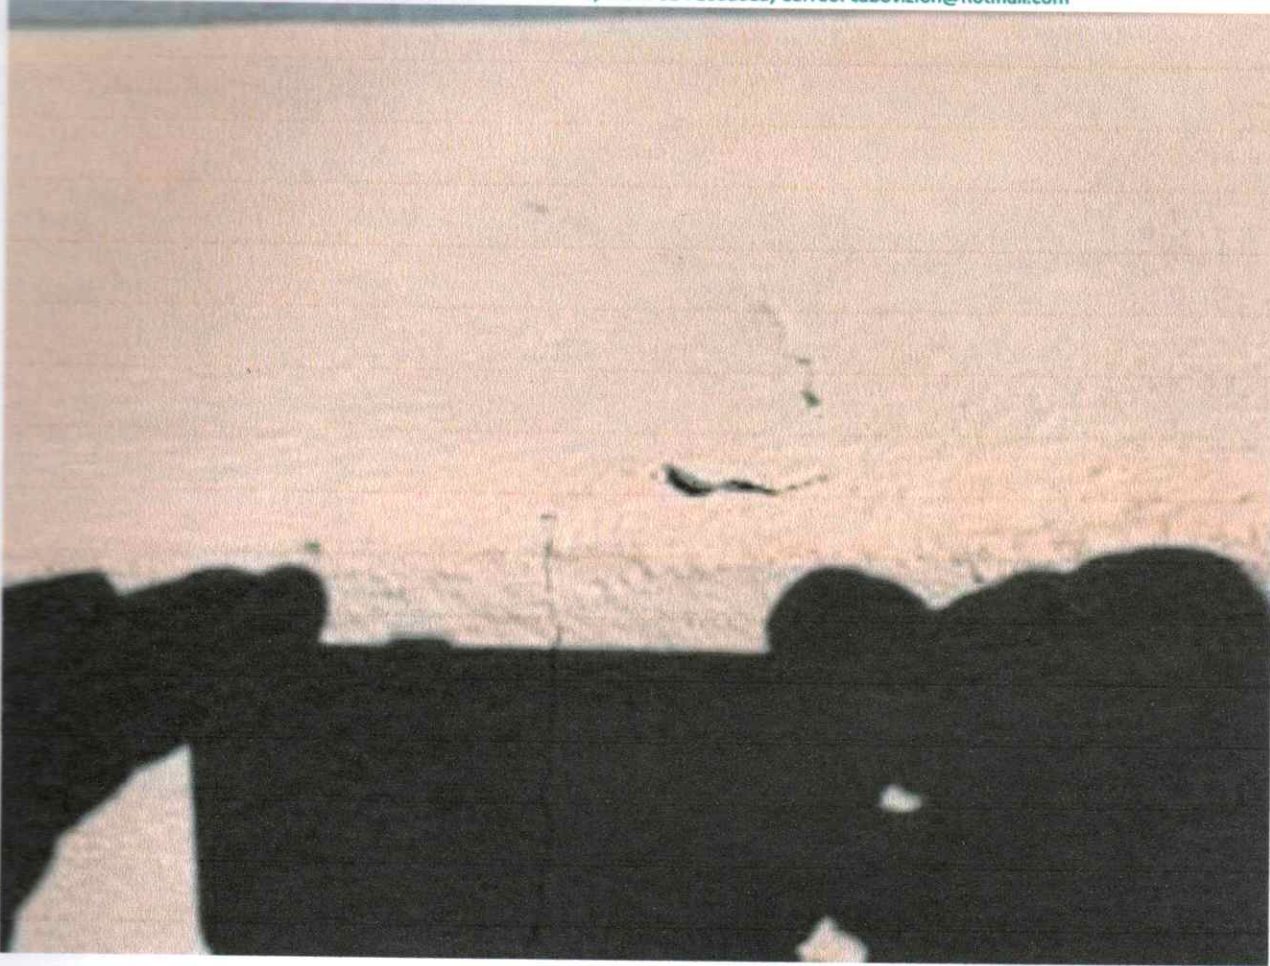
IMAGEN 83

En esta imagen se muestra la grieta provocada por el exceso de vibración del suelo del lugar provocadas por la maquinaria que se encontraban trabajando en la obra justo al frente de la propiedad a una distancia horizontal de 60 metros.

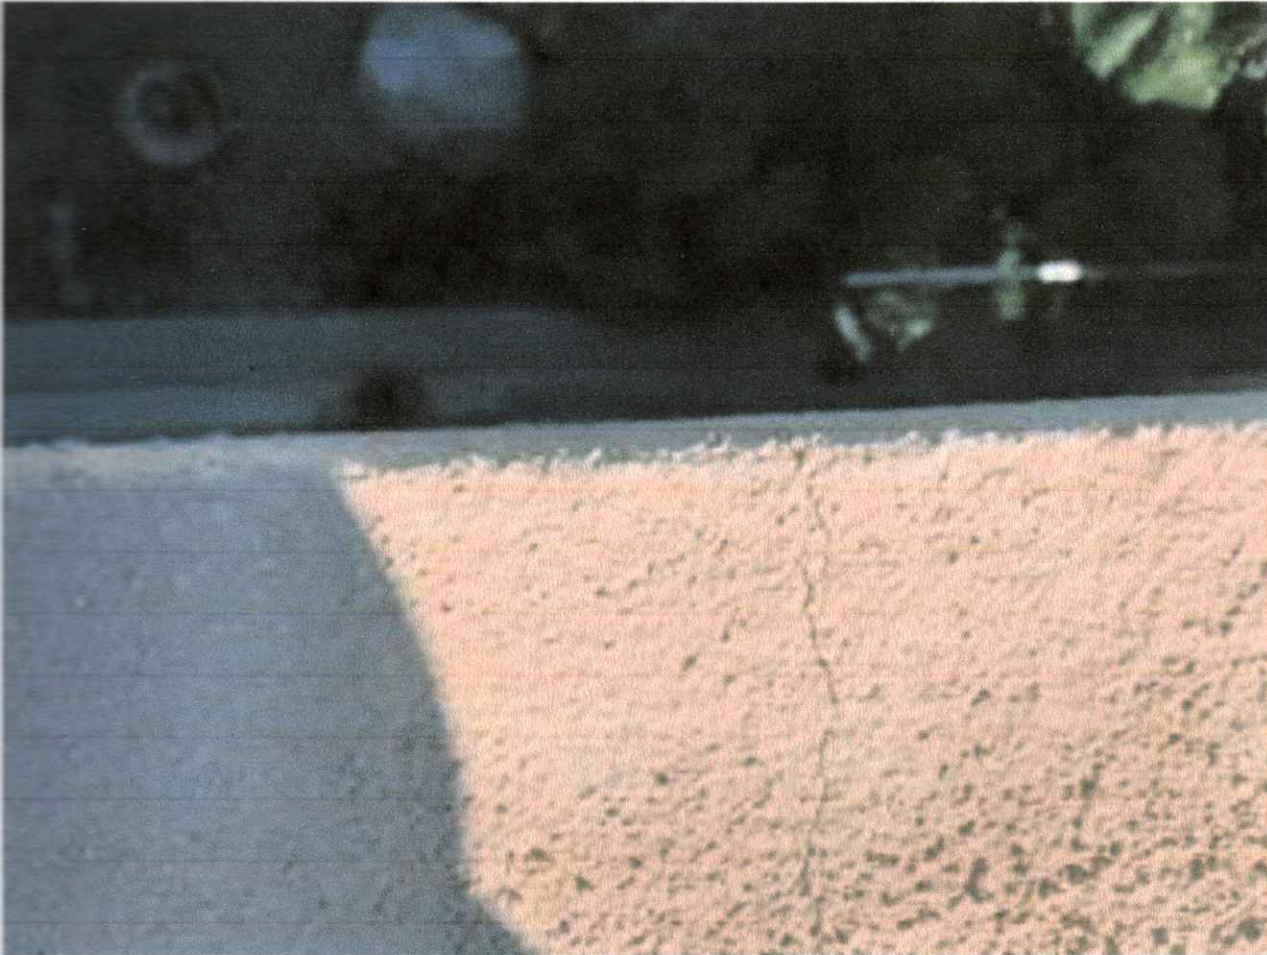
IMAGEN 84

En esta imagen se muestra la **grieta provocada por el exceso de vibración del suelo del lugar** provocadas por la maquinaria que se encontraban trabajando en la obra justo al frente de la propiedad a una distancia horizontal de 60 metros.

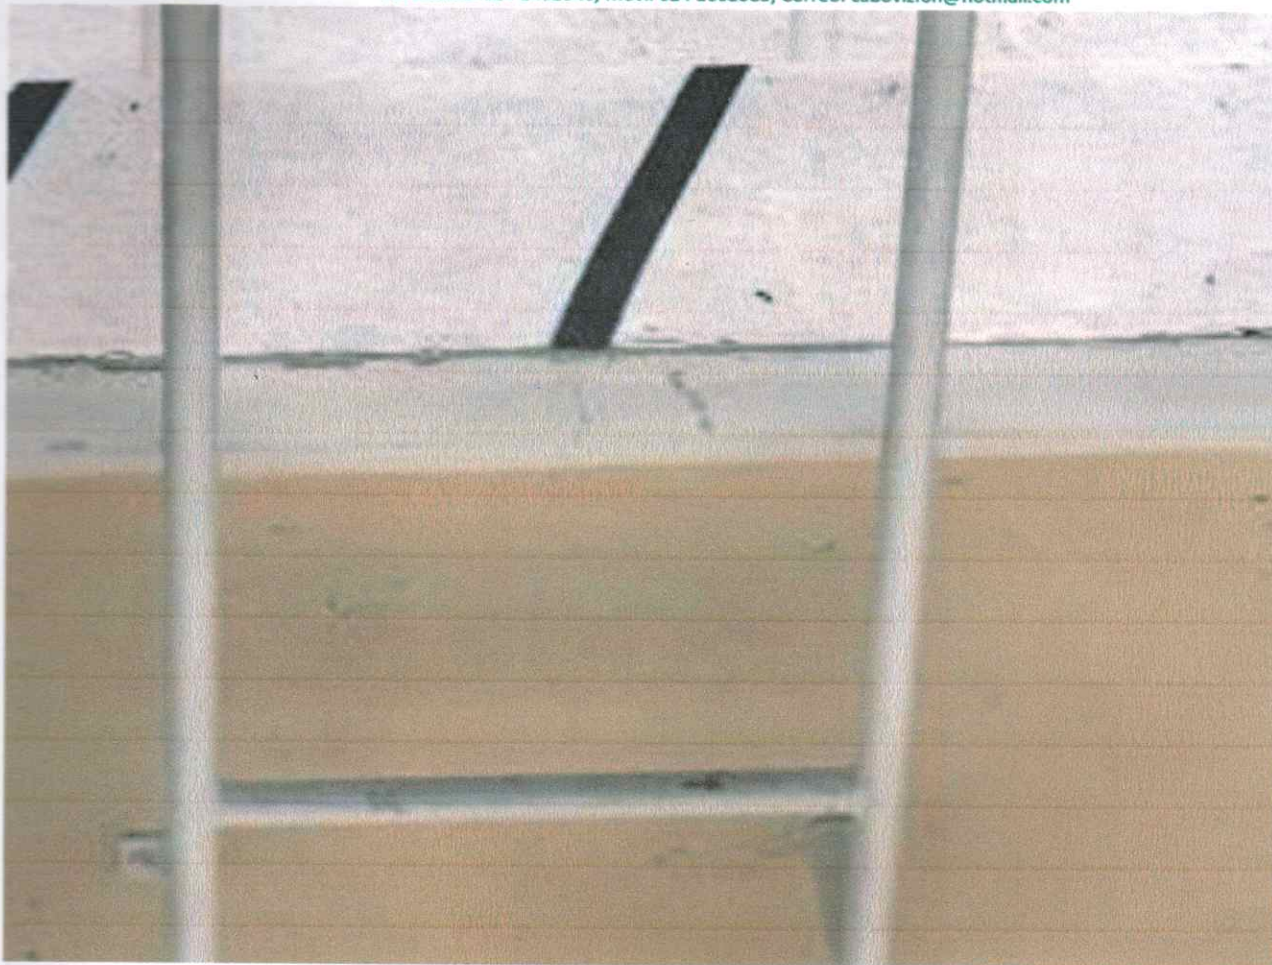
IMAGEN 85

En esta imagen se muestra la **grieta provocada por el exceso de vibración del suelo del lugar** provocadas por la maquinaria que se encontraban trabajando en la obra justo al frente de la propiedad a una distancia horizontal de 60 metros.

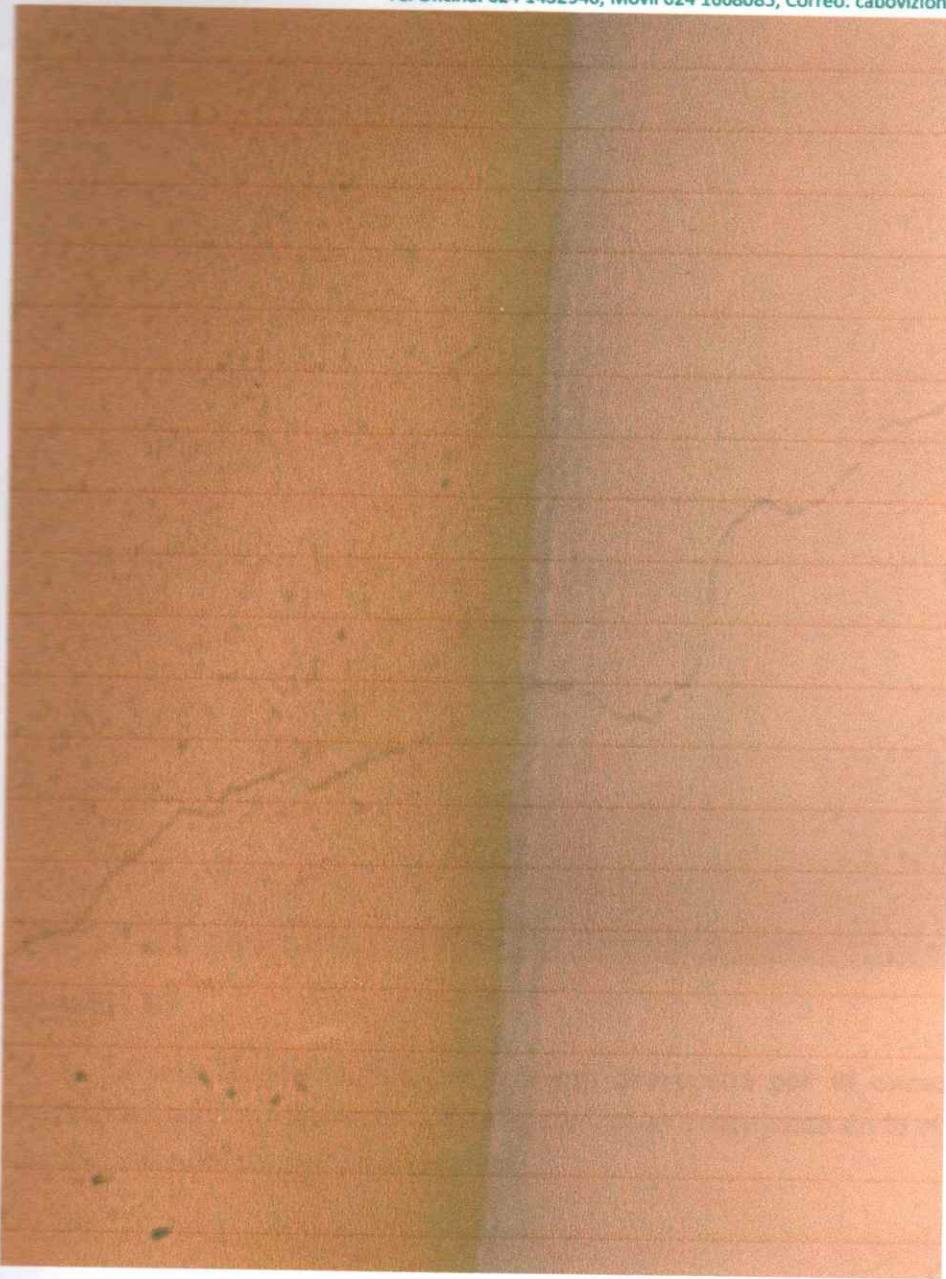
IMAGEN 86

En esta imagen se muestra la **grieta provocada por el exceso de vibración del suelo del lugar** provocadas por la maquinaria que se encontraban trabajando en la obra justo al frente de la propiedad a una distancia horizontal de 60 metros.

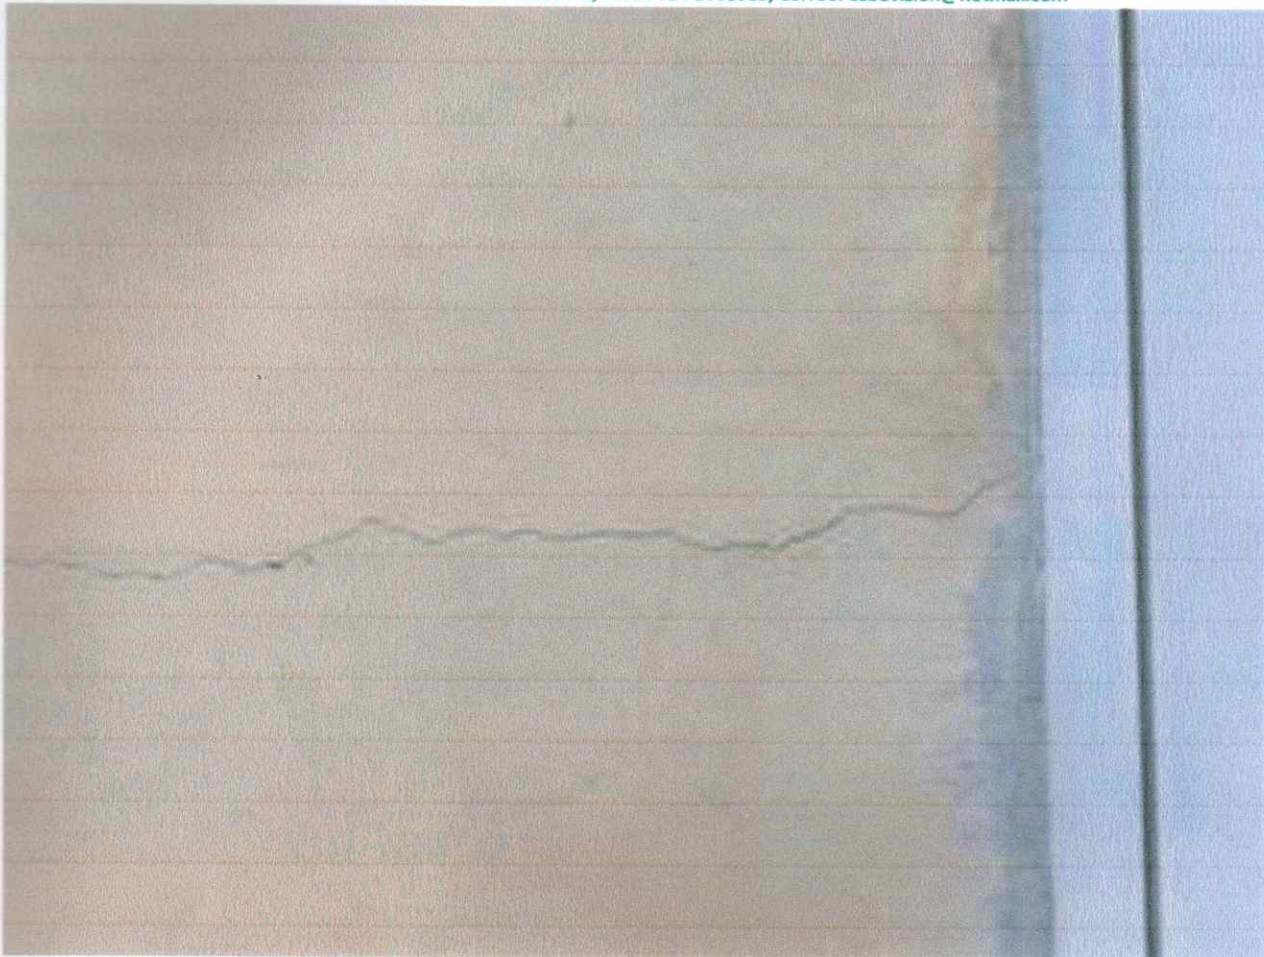
IMAGEN 87

En esta imagen se muestra la **grieta provocada por el exceso de vibración del suelo del lugar** provocadas por la maquinaria que se encontraban trabajando en la obra justo al frente de la propiedad a una distancia horizontal de 60 metros.

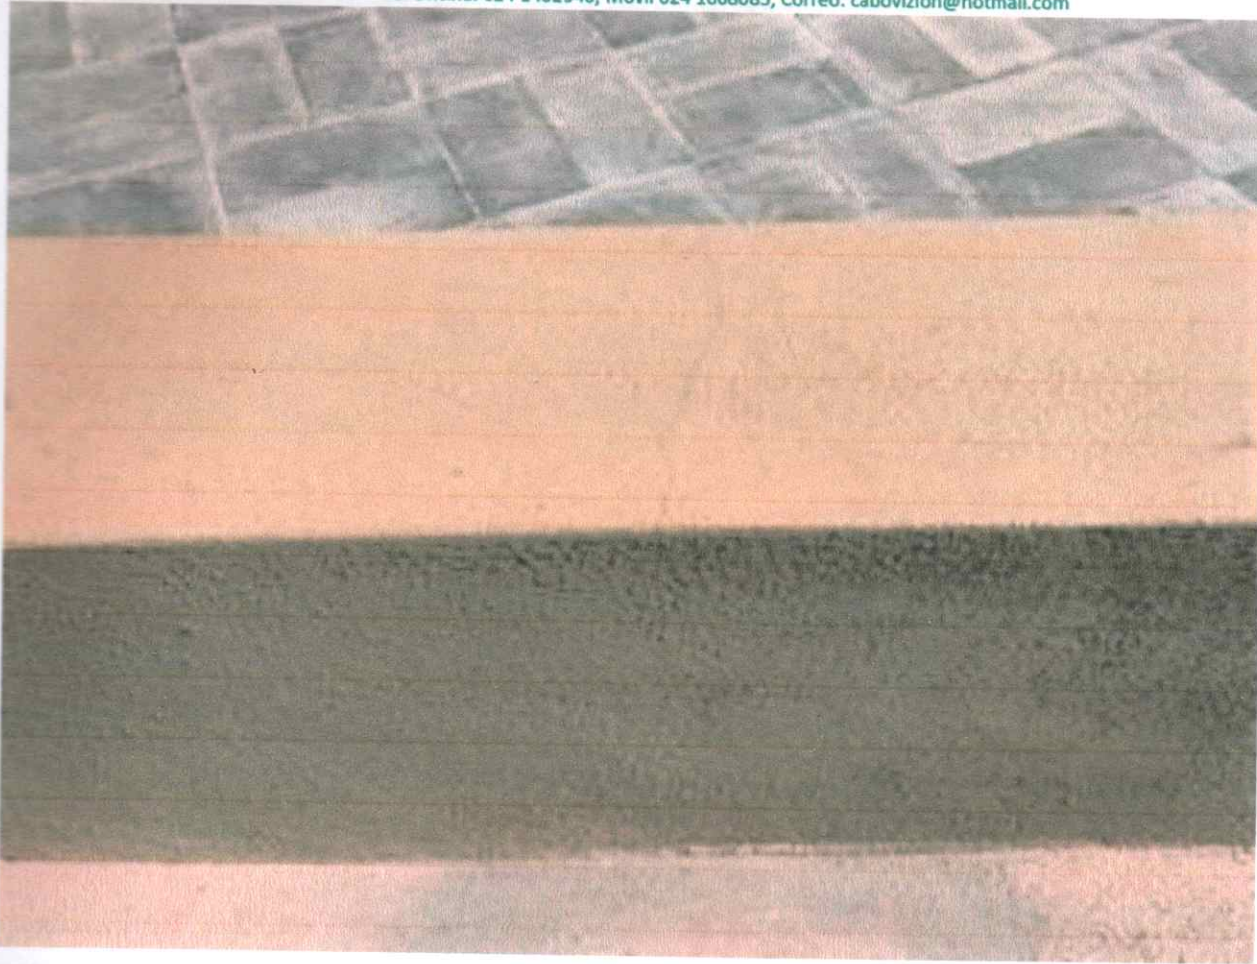
IMAGEN 88

En esta imagen se muestra la **grieta provocada por el exceso de vibración del suelo del lugar** provocadas por la maquinaria que se encontraban trabajando en la obra justo al frente de la propiedad a una distancia horizontal de 60 metros.

Esta imagen corresponde a la propiedad de la Oficina de Colonos del Pedregal.

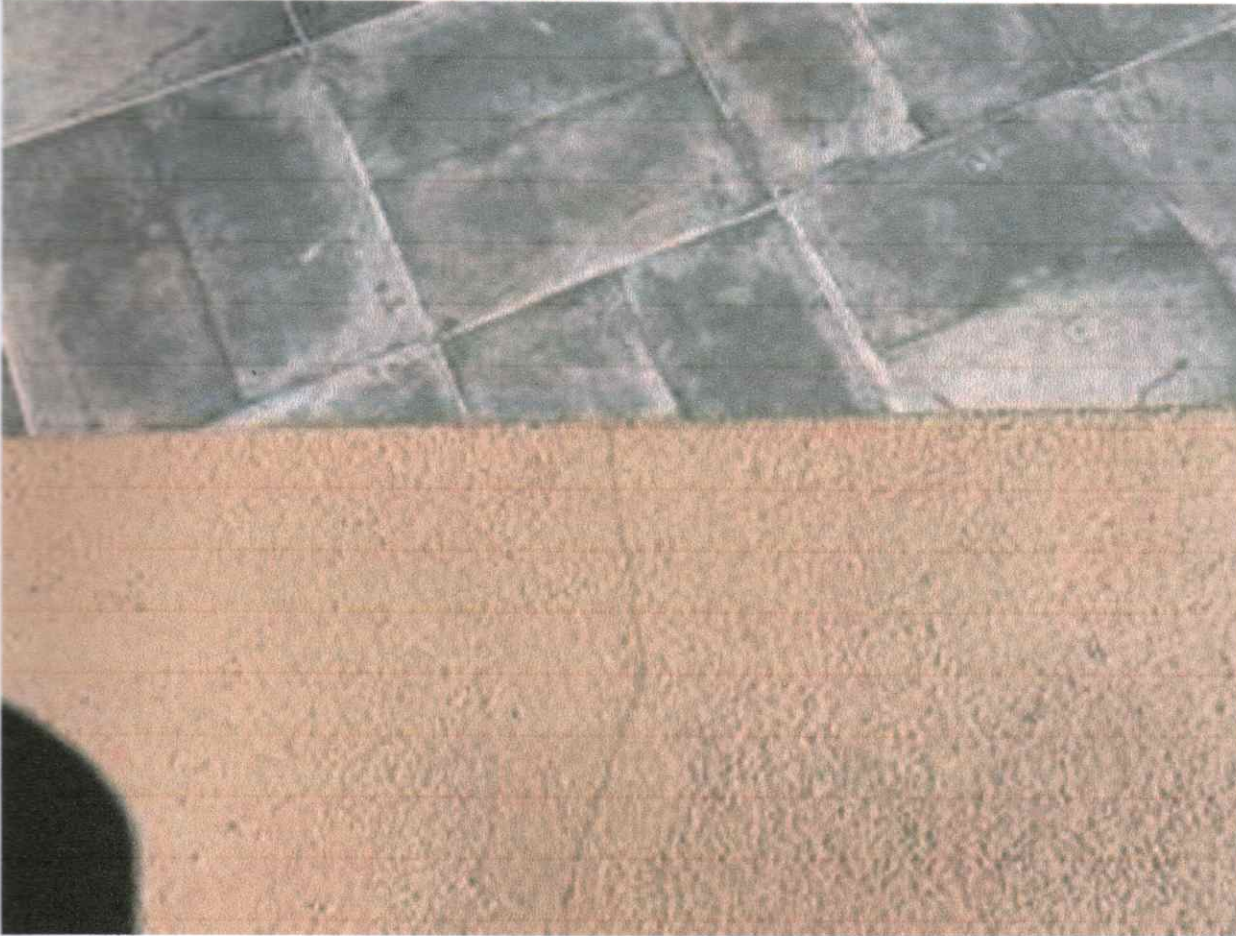
IMAGEN 89

En esta imagen se muestra la **grieta provocada por el exceso de vibración del suelo del lugar** provocadas por la maquinaria que se encontraban trabajando en la obra justo al frente de la propiedad a una distancia horizontal de 60 metros.

Esta imagen corresponde a la propiedad de la Oficina de Colonos del Pedregal.

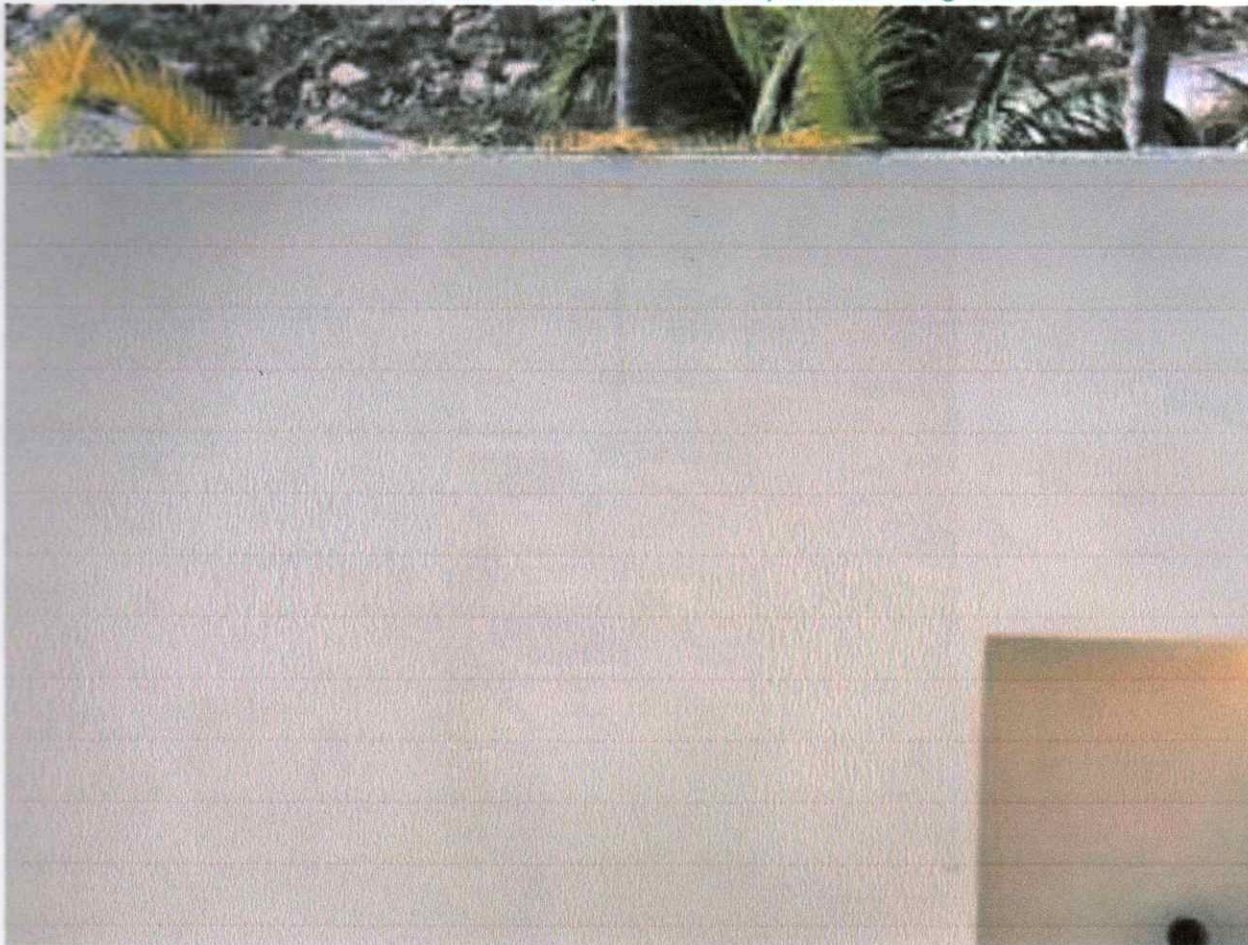
IMAGEN 90

En esta imagen se muestra la grieta provocada por el exceso de vibración del suelo del lugar provocadas por la maquinaria que se encontraban trabajando en la obra justo al frente de la propiedad a una distancia horizontal de 60 metros.

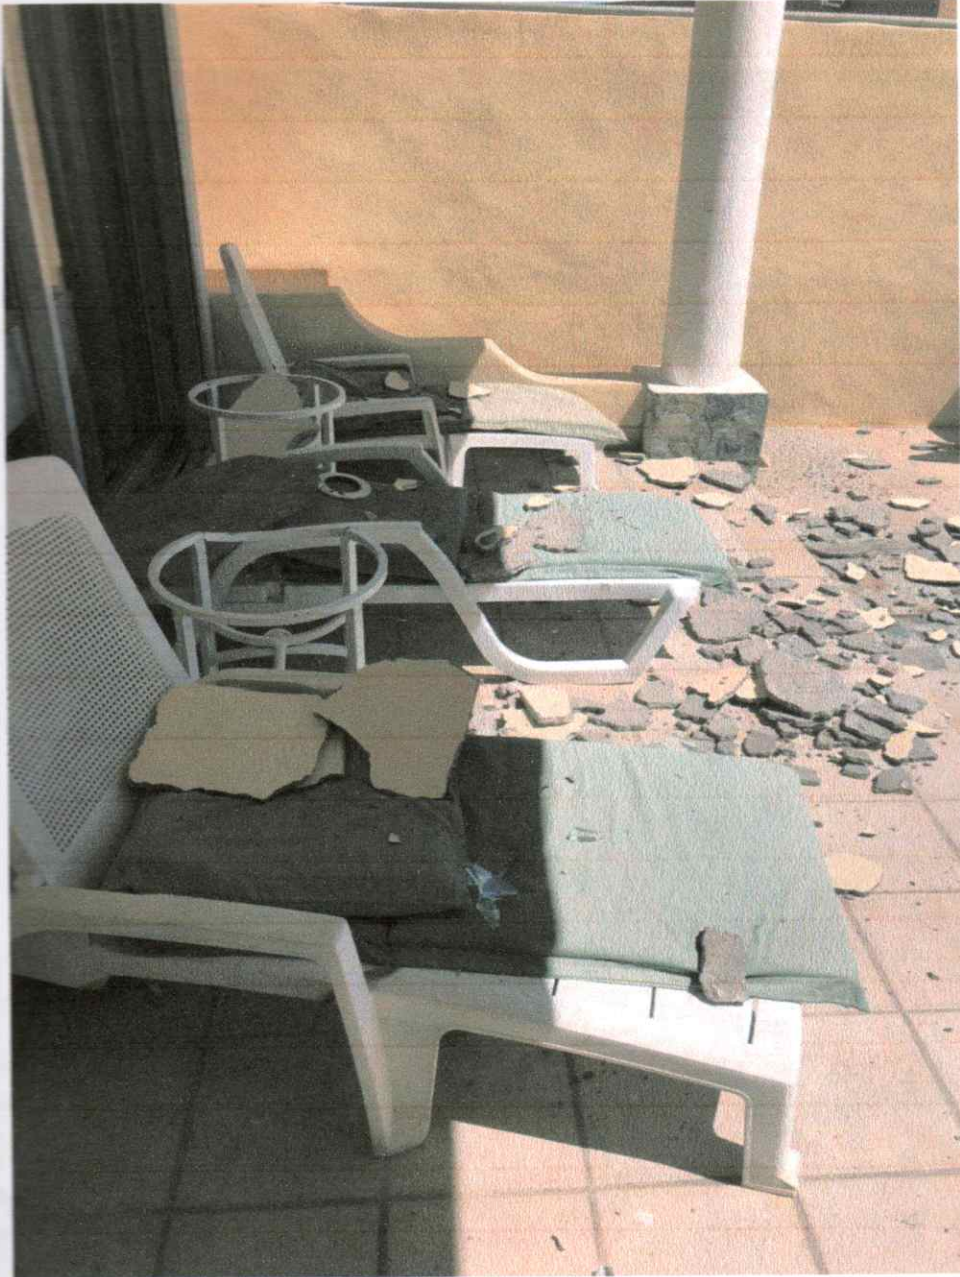
IMAGEN 91

En esta imagen se muestra la caída del aplanado de mortero del techo provocada por el exceso de vibración del suelo del lugar provocadas por la maquinaria que se encontraban trabajando en la obra justo al frente de la propiedad a una distancia horizontal de 60 metros.

También se muestran daños a los propios muebles que hay en la casa.

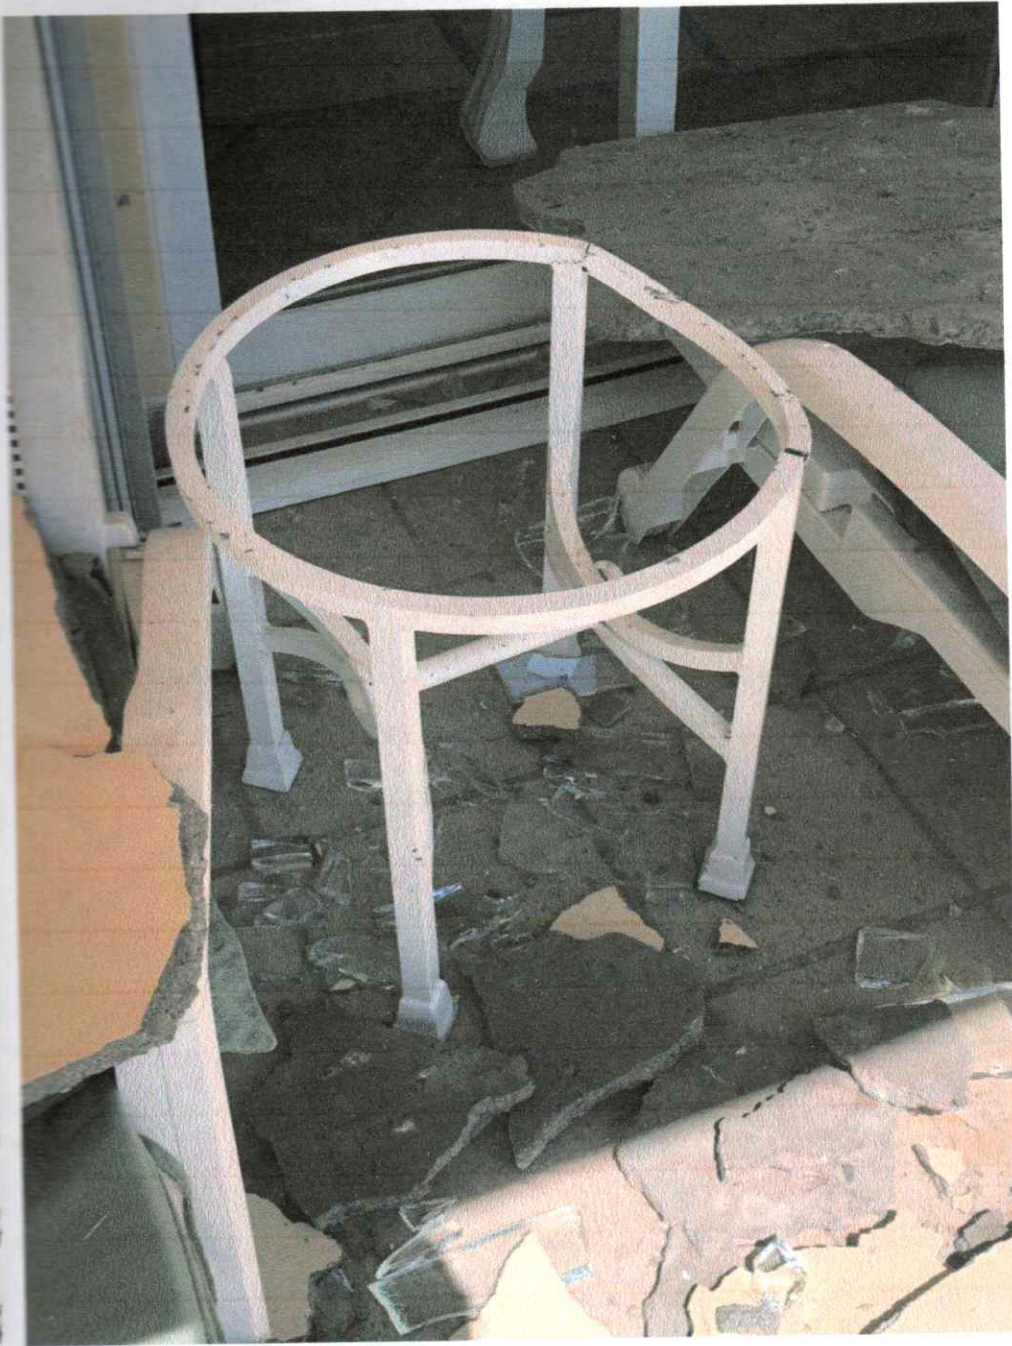
IMAGEN 92

En esta imagen se muestra la caída del aplanado de mortero del techo provocada por el exceso de vibración del suelo del lugar provocadas por la maquinaria que se encontraban trabajando en la obra justo al frente de la propiedad a una distancia horizontal de 60 metros.

También se muestran daños a los propios muebles que hay en la casa.

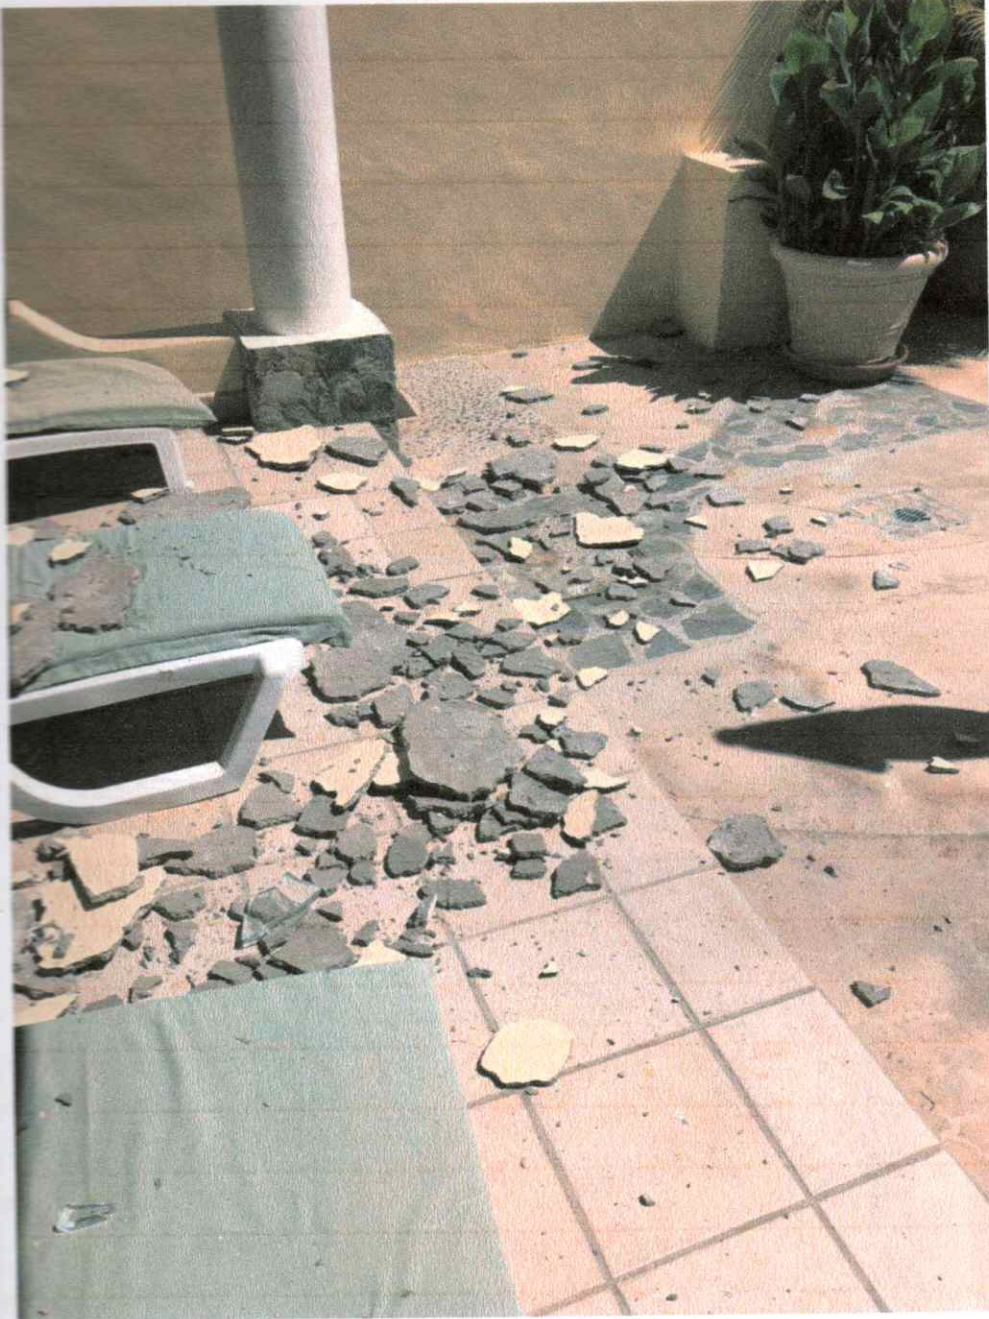
IMAGEN 93

En esta imagen se muestra la caída del aplanado de mortero del techo provocada por el exceso de vibración del suelo del lugar provocadas por la maquinaria que se encontraban trabajando en la obra justo al frente de la propiedad a una distancia horizontal de 60 metros.

También se muestran daños a los propios muebles que hay en la casa.

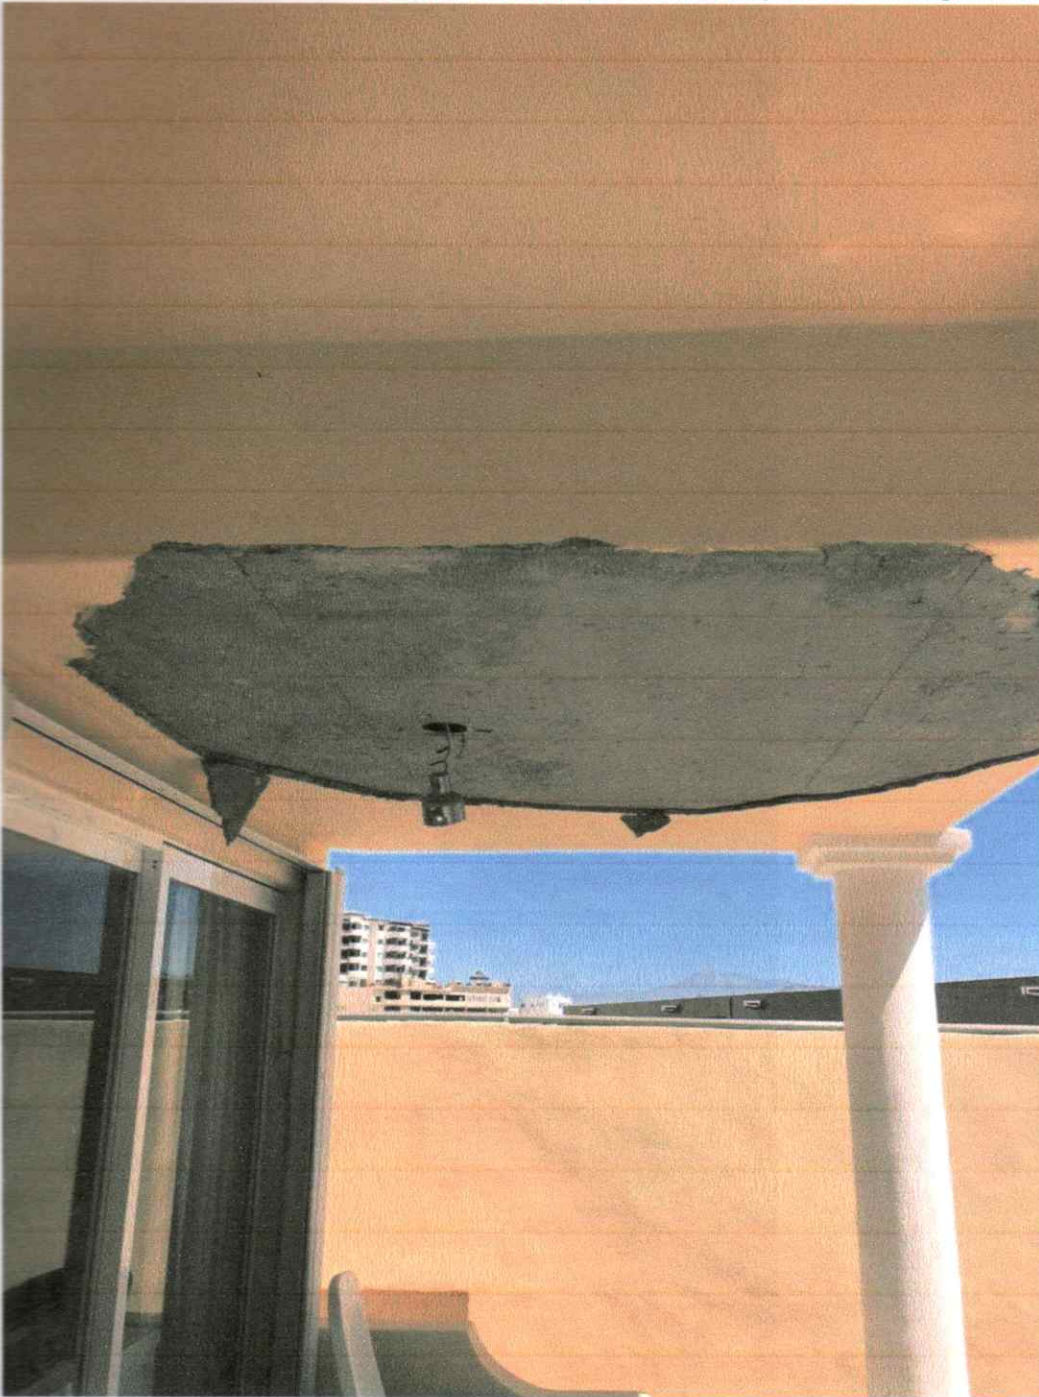
IMAGEN 94

En esta imagen se muestra la caída del aplanado de mortero del techo provocada por el exceso de vibración del suelo del lugar provocadas por la maquinaria que se encontraban trabajando en la obra justo al frente de la propiedad a una distancia horizontal de 60 metros.
