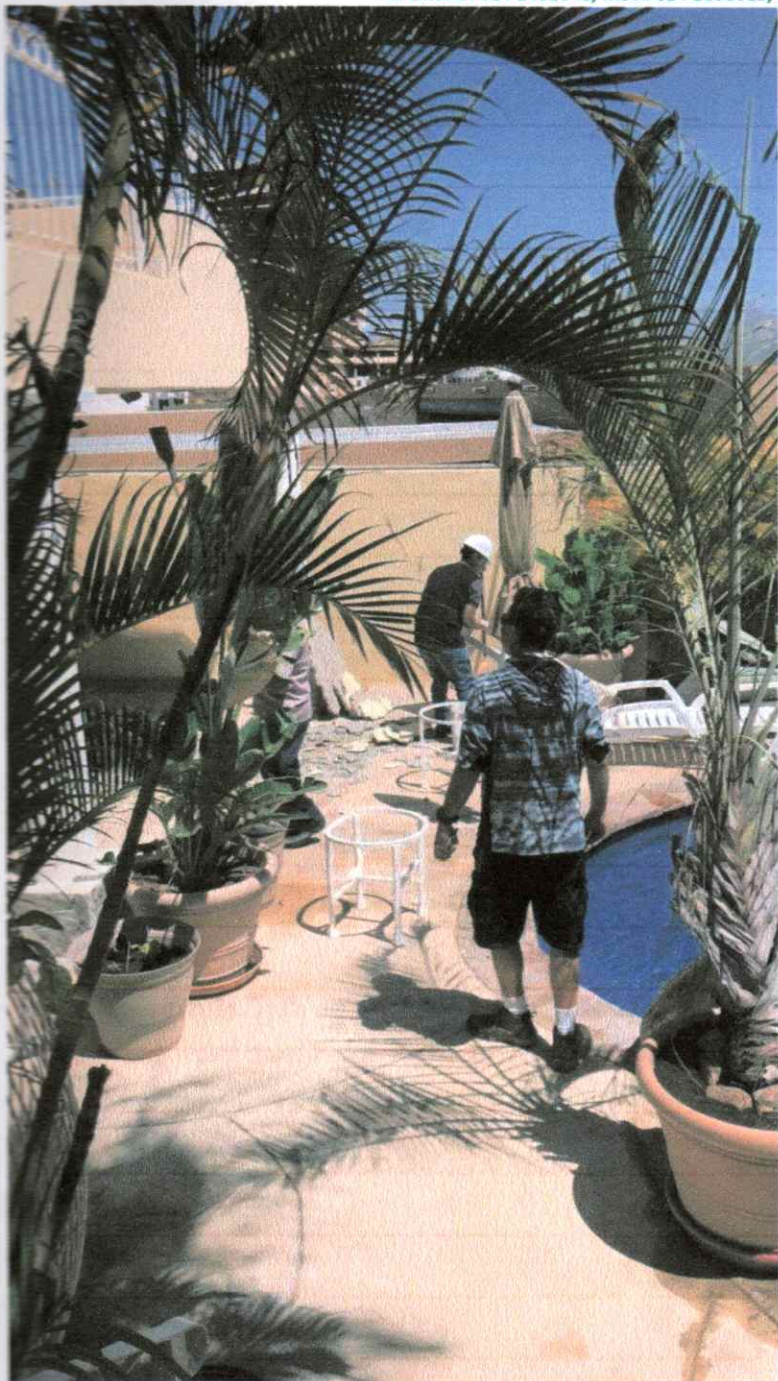
IMAGEN 95

En esta imagen se muestra la caída del aplinado de mortero del techo provocada por el exceso de vibración del suelo del lugar provocadas por la maquinaria que se encontraban trabajando en la obra justo al frente de la propiedad a una distancia horizontal de 60 metros.

También se muestran daños a los propios muebles que hay en la casa.

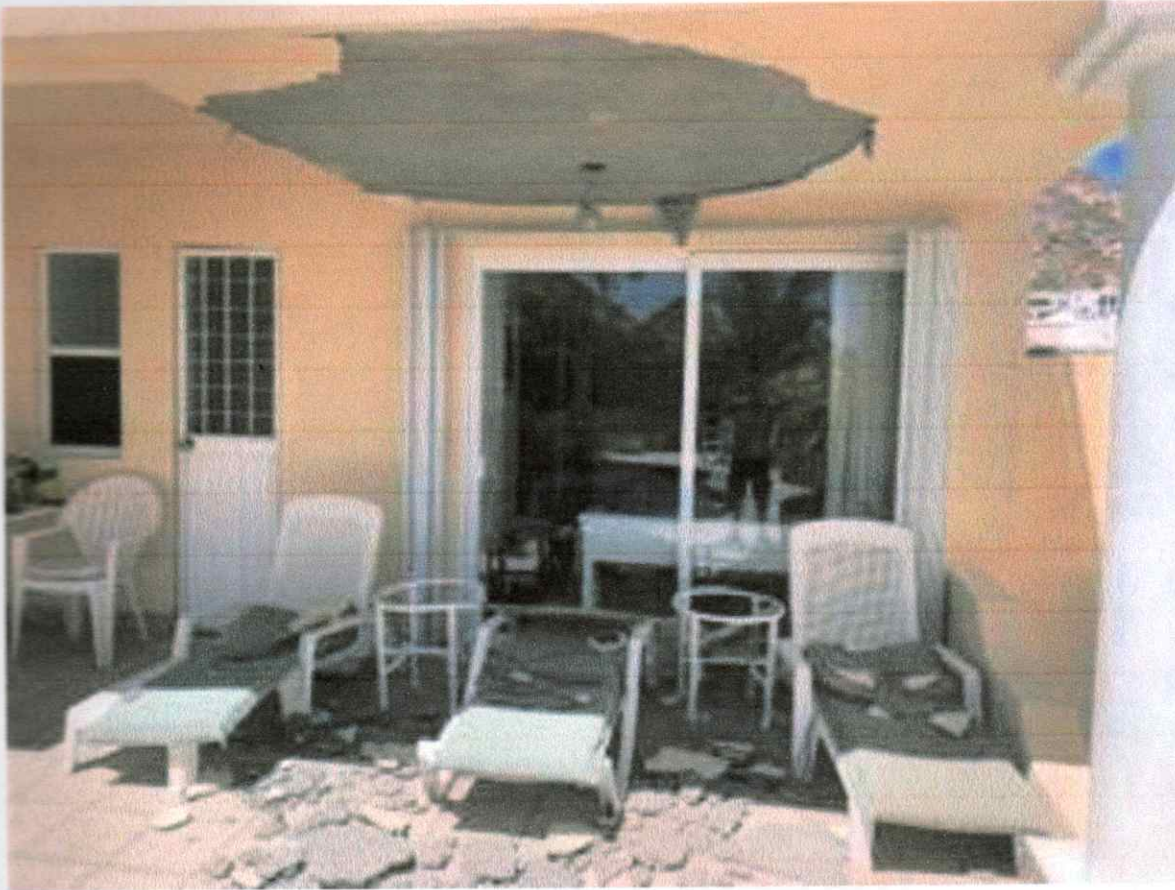
IMAGEN 96

En esta imagen se muestra la caída del aplanado de mortero del techo provocada por el exceso de vibración del suelo del lugar provocadas por la maquinaria que se encontraban trabajando en la obra justo al frente de la propiedad a una distancia horizontal de 60 metros.

También se muestran daños a los propios muebles que hay en la casa.

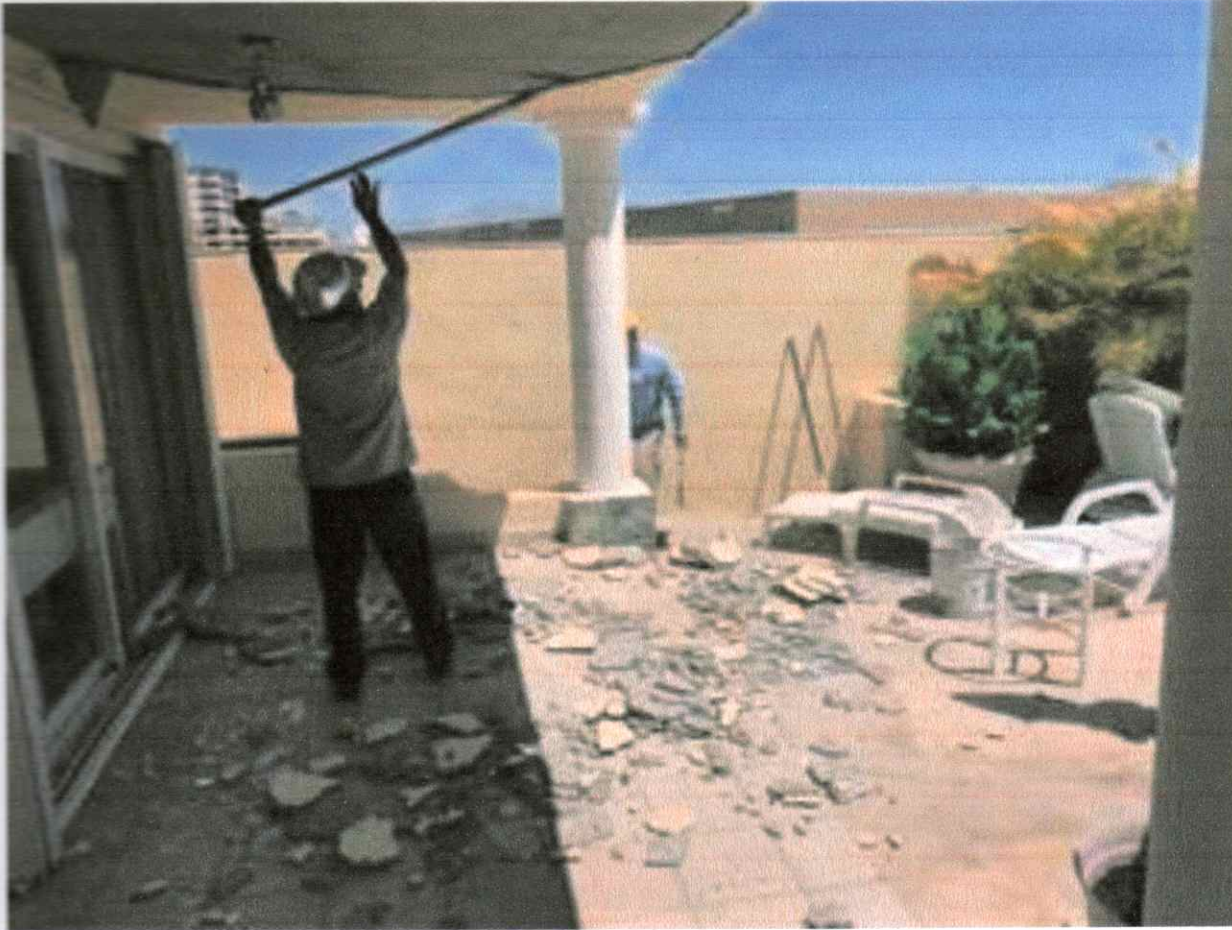
IMAGEN 97

En esta imagen se muestra la **caída del aplanado de mortero del techo** provocada por el **exceso de vibración del suelo del lugar** provocadas por la maquinaria que se encontraban trabajando en la obra justo al frente de la propiedad a una distancia horizontal de 60 metros.

También se muestran daños a los propios muebles que hay en la casa.

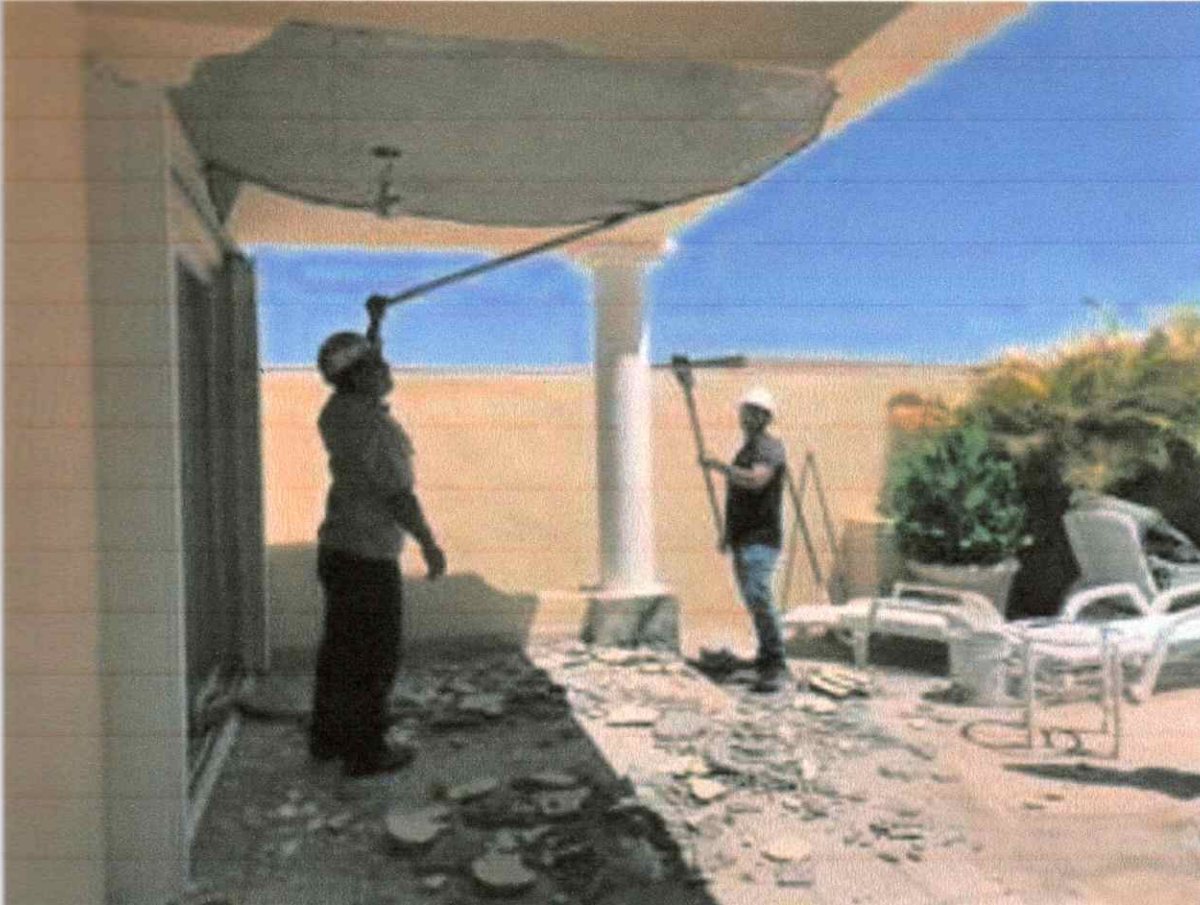
IMAGEN 98

En esta imagen se muestra la caída del aplanado de mortero del techo provocada por el exceso de vibración del suelo del lugar provocadas por la maquinaria que se encontraban trabajando en la obra justo al frente de la propiedad a una distancia horizontal de 60 metros.

También se muestran daños a los propios muebles que hay en la casa.

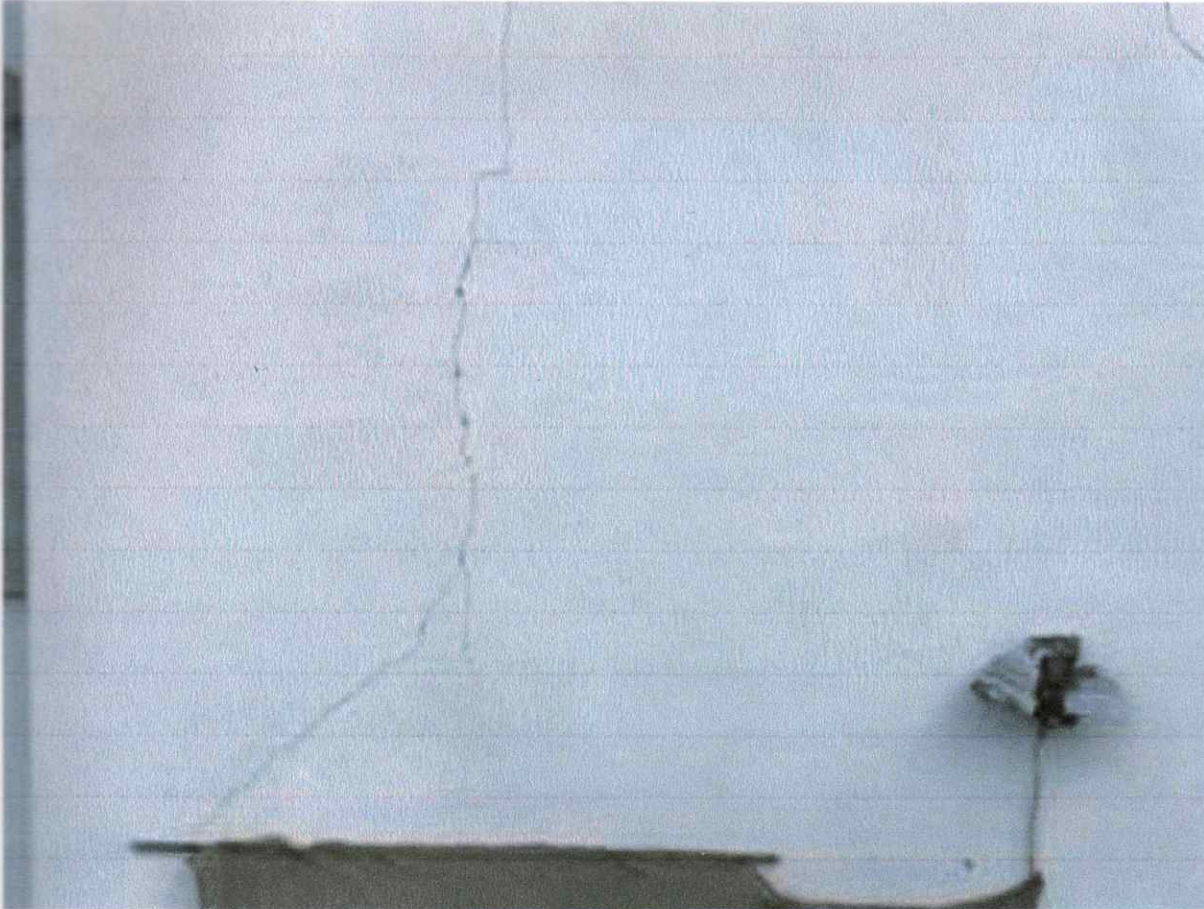
IMAGEN 99

En esta imagen se muestra la **grieta provocada por el exceso de vibración del suelo del lugar** provocadas por la maquinaria que se encontraban trabajando en la obra justo al frente de la propiedad a una distancia horizontal de 60 metros.

Esta imagen corresponde a la propiedad con clave catastral 402-001-016-069, ubicada frente a la obra a unos 20 metros aproximadamente.
