ARQUITECTO
SILVIA QUILVANIA QUIROGA ITURBURU

Falla No. 9: Alberca.

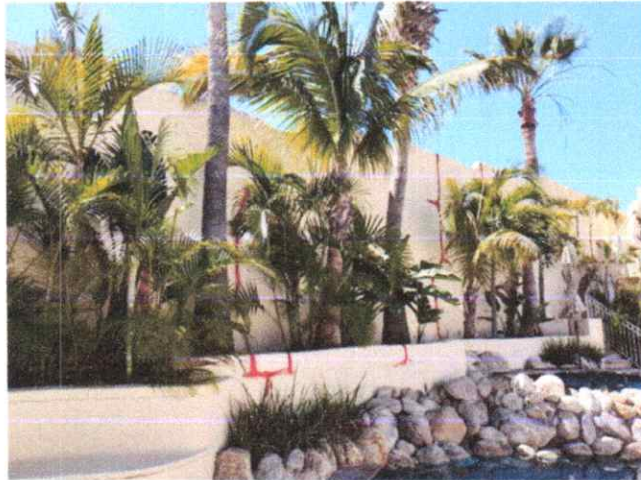
Se observan grietas en unión de piedra y filtraciones de agua.

Exceso de vibración del suelo del lugar provocado por la maquinaria que se encontraba trabajando en la obra justo al frente de la propiedad a una distancia horizontal de 30.00 mts.

Demoler muro en alberca área de piedra y hacer muro con mismo acabados en piedra, azulejo y pintura vinílica ya que esta esta fracturado

También se tiene que hacer juntas de construcción a @ 3.00 mts., como mínimo a lo largo del muro.

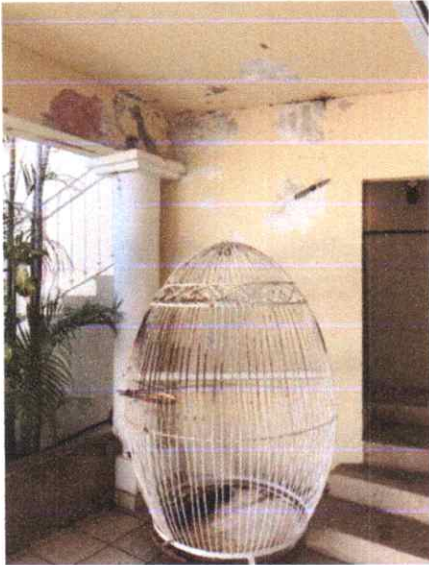
Muro cuarto de máquinas recamaras

Se observan grietas a lo largo de barda colindando con terraza exterior P.B, y presentan filtraciones por húmedas y observa salitre.

Exceso de vibración del suelo del lugar provocado por la maquinaria que se encontraba trabajando en la obra justo al frente de la propiedad a una distancia horizontal de 30.00 mts; así mismo por húmeda producto de fallas estructural debido a la exceso de vibración.

Se tendrá que demoler muro, volver a colocarlo con refuerzo de malla de metal desplegado mismo acabado y hacer juntas de construcción a @ 3.00 mts., a lo largo de muro.

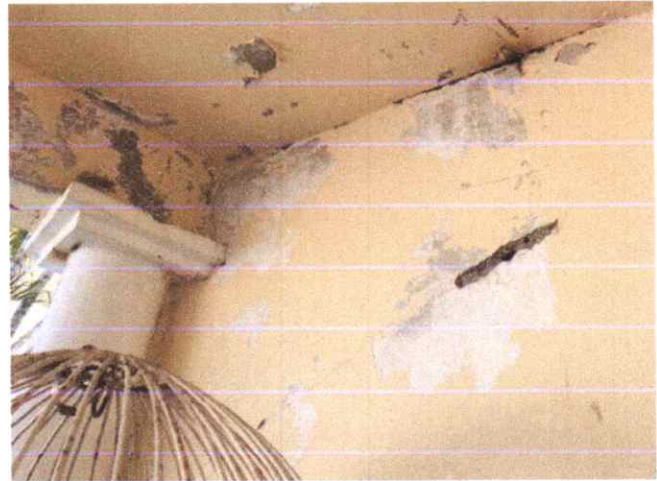
Muro con salitre

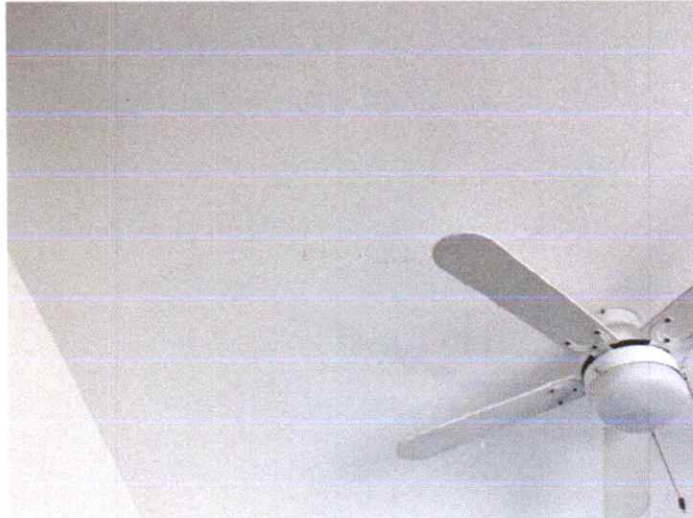
Se observan grietas en plafón en área de Recámara 4.

Exceso de vibración del suelo del lugar provocado por la maquinaria que se encontraba trabajando en la obra justo al frente de la propiedad a una distancia horizontal de 30.00 mts.

Plafón de yeso en recámara 4

Retirar aplanado, aplicarlo nuevamente mismo acabado y pintura.

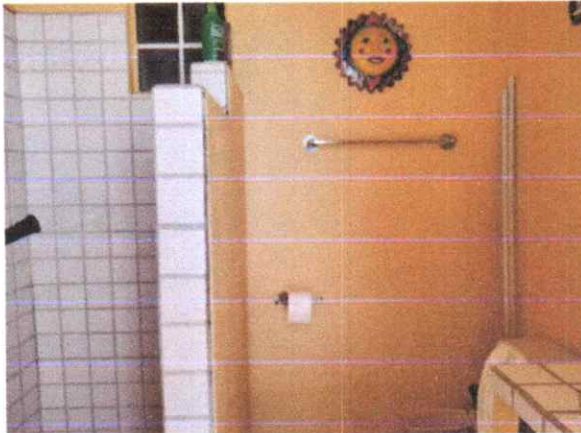
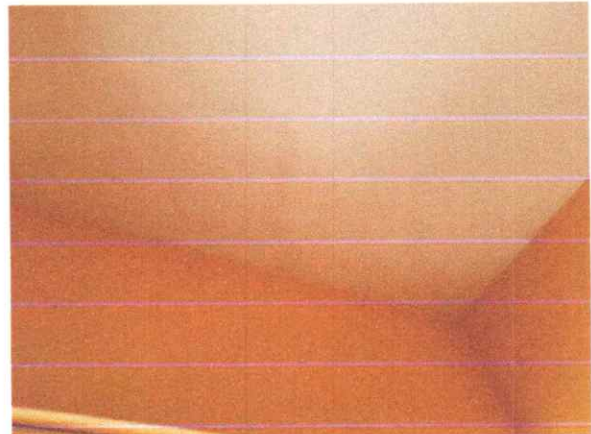
Plafón y muro medio baño

Se observan grietas en plafón en área de medio baño al interior en muros y plafón.

Exceso de vibración del suelo del lugar provocado por la maquinaria que se encontraba trabajando en la obra justo al frente de la propiedad a una distancia horizontal de 30.00 mts.

Retirar aplanado, aplicarlo nuevamente mismo acabado y pintura.

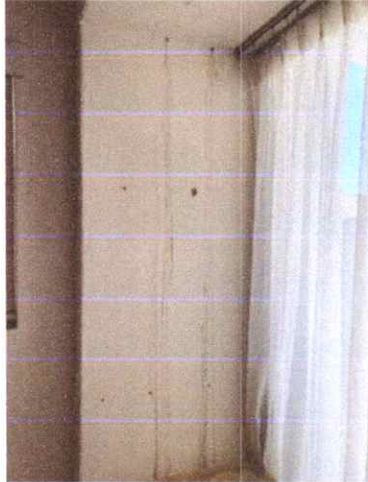
Muro recámara 5

Se observan grietas en plafón y humedad, muros, sellador en ventanas, base de concreto para cama desprendida.

Exceso de vibración del suelo del lugar provocado por la maquinaria que se encontraba trabajando en la obra justo al frente de la propiedad a una distancia horizontal de 30.00 mts.

Retirar aplanado de muros en áreas afectadas y emplastar de nuevo mismo emplaste y pintura.

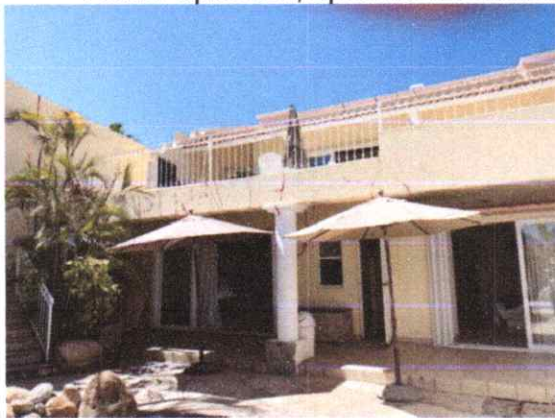
Terraza en alberca

Se observan sin acabado el plafón debido a la humedad y grietas

Exceso de vibración del suelo del lugar provocado por la maquinaria que se encontraba trabajando en la obra justo al frente de la propiedad a una distancia horizontal de 30.00 mts.

Retirar aplanado, aplicarlo nuevamente mismo acabado y pintura.

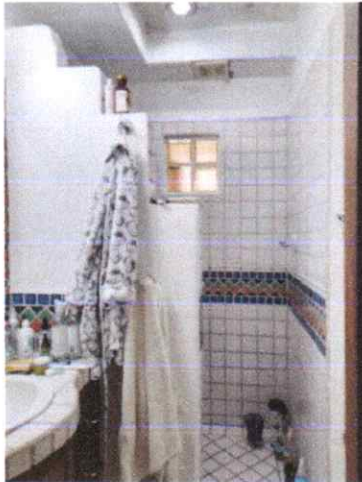
Baño completo

Se observan sin acabado el plafón debido a la humedad y grietas

Exceso de vibración del suelo del lugar provocado por la maquinaria que se encontraba trabajando en la obra justo al frente de la propiedad a una distancia horizontal de 30.00 mts.

Retirar yeso en plafón, aplicarlo nuevamente mismo acabado y pintura.

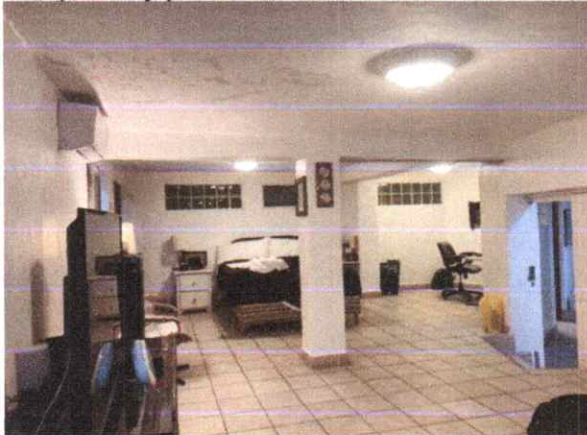
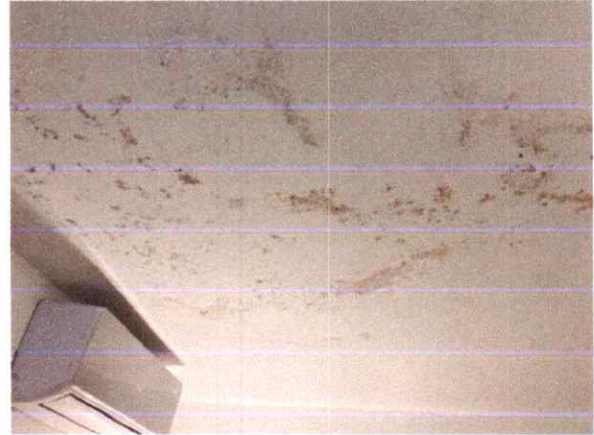
Plafón

Se observan grietas en plafón por humedad y muros en baño, closet y colindancia a cisterna y lavandería.

Exceso de vibración del suelo del lugar provocado por la maquinaria que se encontraba trabajando en la obra justo al frente de la propiedad a una distancia horizontal de 30.00 mts.

Retirar yeso en plafón y aplicarlo nuevamente mismo acabado y pintura.

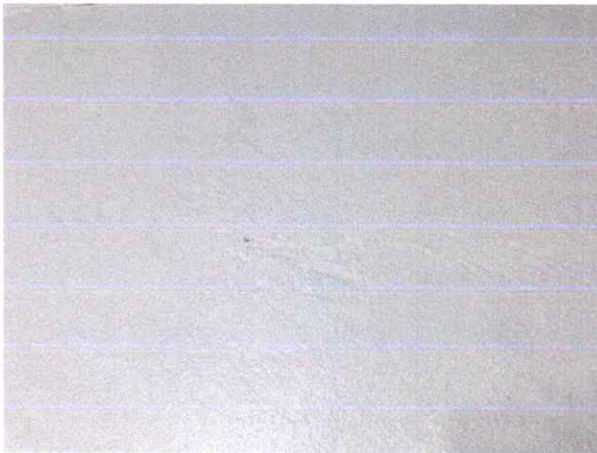
Gritas en muros

Retirar aplanado de muros en áreas afectadas y emplastar de nuevo mismo emplaste y pintura.

Demoler muro de baño colindando con recámara 4, reconstruirlo con block mismo emplaste y pintura.

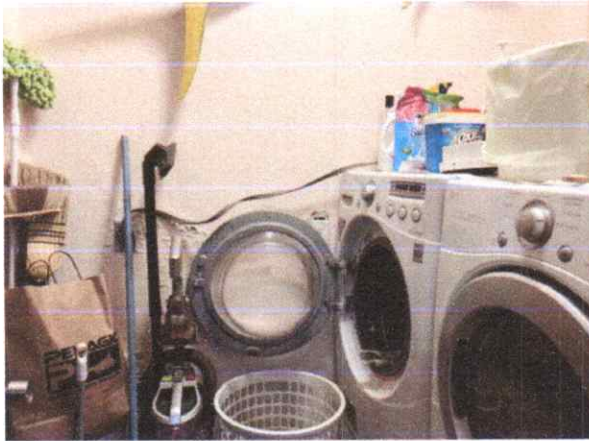
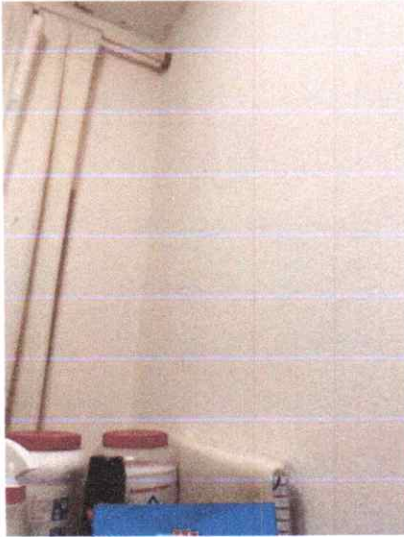
Interior

Se observan grietas en plafón por humedad y muros.

Exceso de vibración del suelo del lugar provocado por la maquinaria que se encontraba trabajando en la obra justo al frente de la propiedad a una distancia horizontal de 30.00 mts..

Retirar yeso en plafón y aplicarlo nuevamente mismo acabado y pintura.

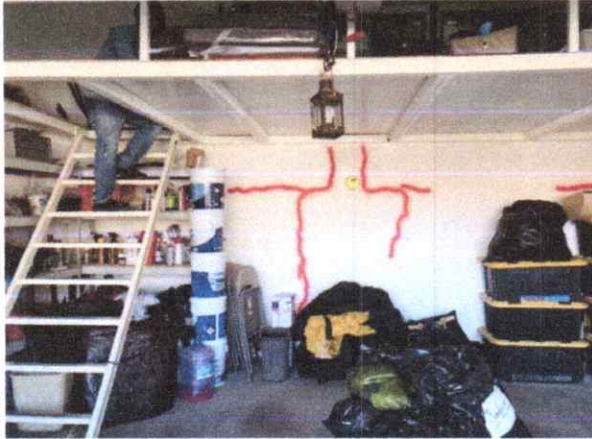
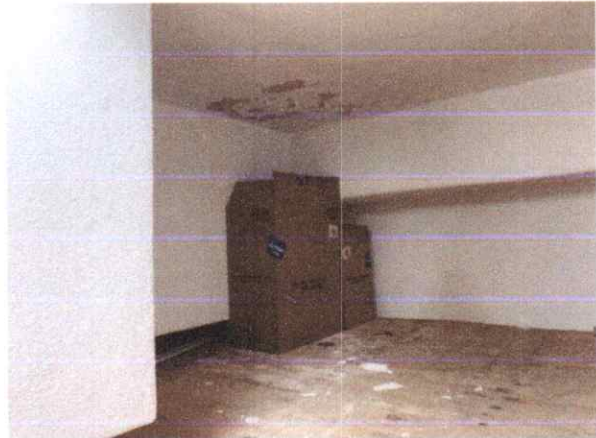
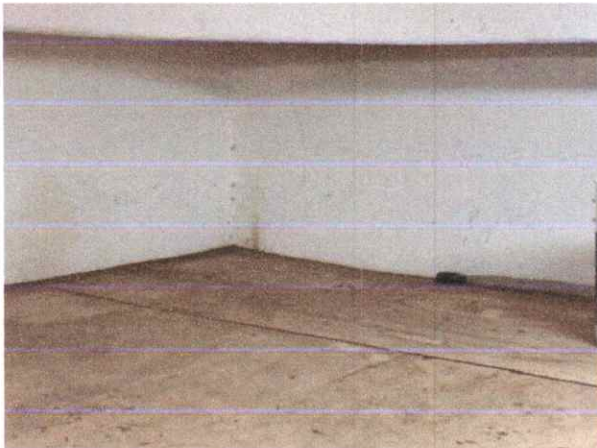
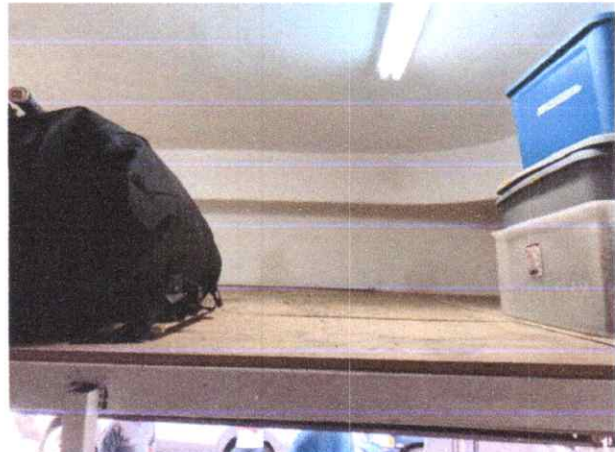
Se observan grietas en plafón por humedad.

Exceso de vibración del suelo del lugar provocado por la maquinaria que se encontraba trabajando en la obra justo al frente de la propiedad a una distancia horizontal de 30.00 mts.

Retirar yeso en plafón y aplicarlo nuevamente mismo acabado y pintura.

Retirar aplanado de muros en áreas afectadas y emplastar de nuevo mismo emplaste y pintura.

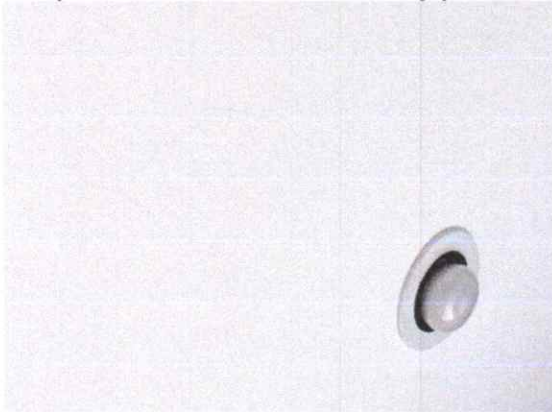
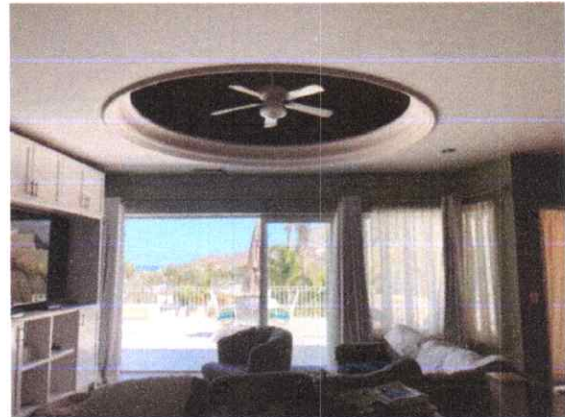
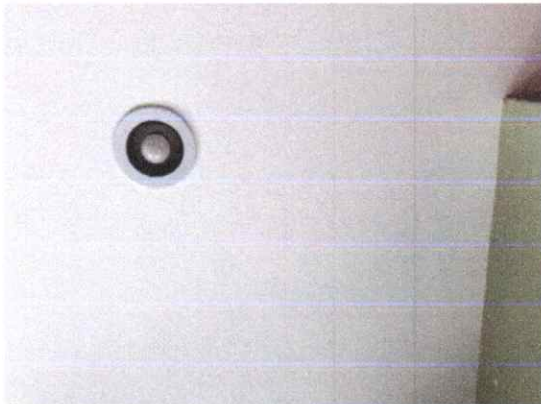
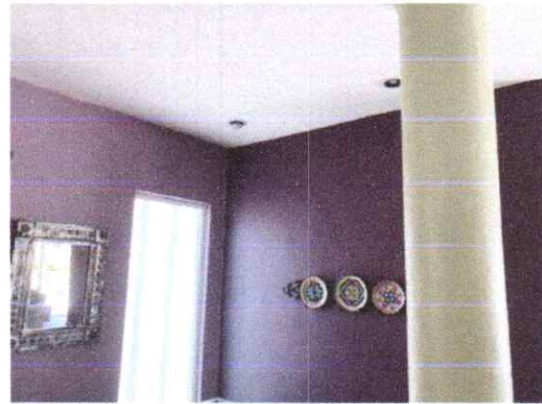
Se observan grietas en falso plafón y en cadena de cerramiento.

Exceso de vibración del suelo del lugar provocado por la maquinaria que se encontraba trabajando en la obra justo al frente de la propiedad a una distancia horizontal de 30.00 mts.

Retirar yeso en falso plafón y aplicarlo nuevamente mismo acabado y pintura.

Retirar aplanado en cadena de cerramiento, colocar malla de metal como refuerzo, reposición de mismo acabado y pintura.

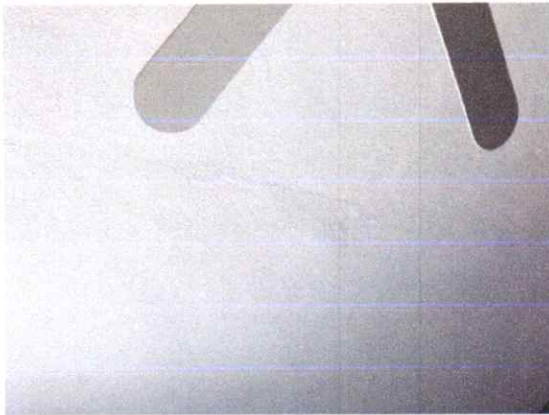
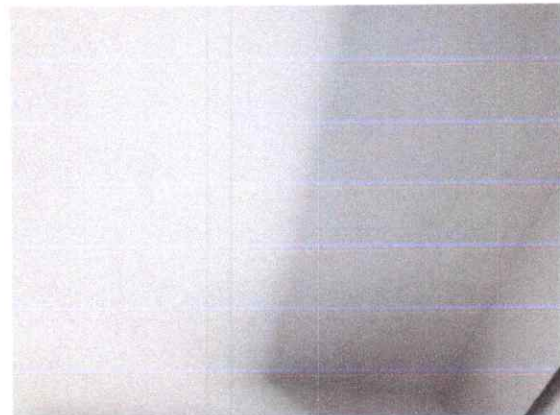
Se observan grietas en falso plafón y humedad.

Exceso de vibración del suelo del lugar provocado por la maquinaria que se encontraba trabajando en la obra justo al frente de la propiedad a una distancia horizontal de 30.00 mts.

Retirar yeso en falso plafón y aplicarlo nuevamente mismo acabado y pintura.

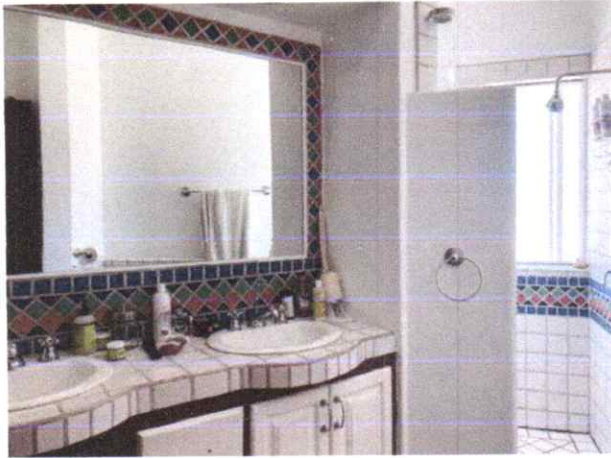
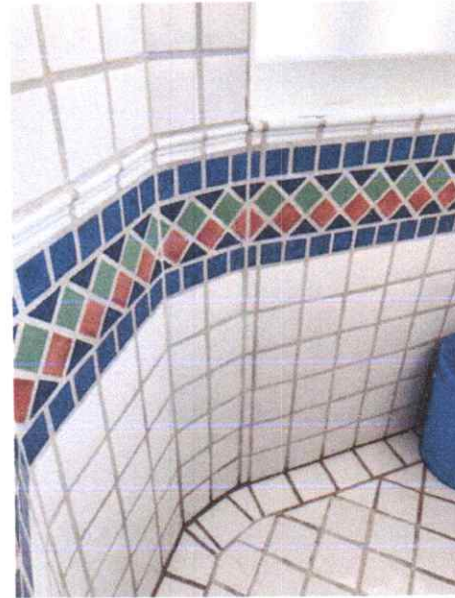
Área de baño recámara principal

Se observan grietas en azulejo en pared, área de regadera.

Exceso de vibración del suelo del lugar provocado por la maquinaria que se encontraba trabajando en la obra justo al frente de la propiedad a una distancia horizontal de 30.00 mts.

Retirar el azulejo y colocarlo nuevamente yeso en muros de área de regadera.

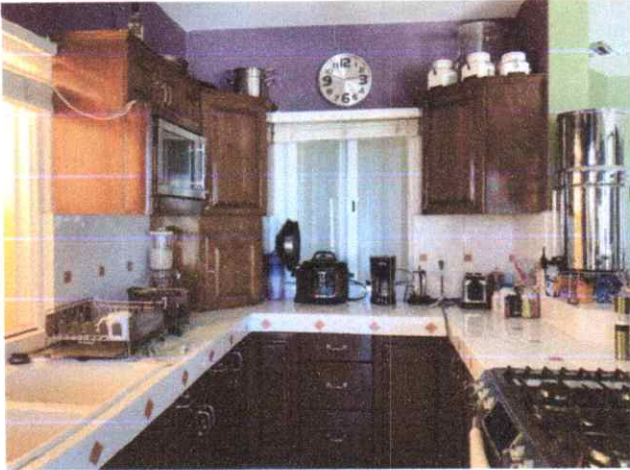
Cocina

Se observan fregadero desprendido de barra de cocina, y grietas en muros debajo de barra; el cual es parte del muro exterior de área de acceso.

Exceso de vibración del suelo del lugar provocado por la maquinaria que se encontraba trabajando en la obra justo al frente de la propiedad a una distancia horizontal de 30.00 mts.

Retirar el sellador deteriorado, colocar uno sellador en área de tarja y remover el acabado en área de grietas, reforzarlo con malla de metal y volver a emplastar muro mismo acabado tanto en exterior como al interior y pintura.

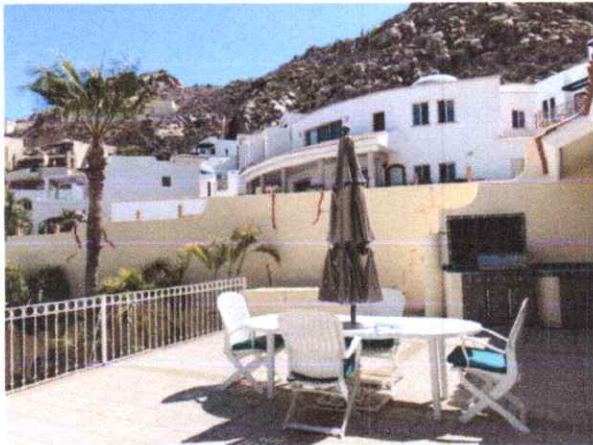
Terraza descubierta

Se observan filtración de agua en vitropiso y el propietario coloco emulsión asfáltica en piso para evitar filtraciones, también se observan grietas en muros área de asador y murete de acceso.

Exceso de vibración del suelo del lugar provocado por la maquinaria que se encontraba trabajando en la obra justo al frente de la propiedad a una distancia horizontal de 30.00 mts.

Retirar vitropiso, darle tratamiento a la losa y colocar vitropiso nuevo, así mismo retirar el acabado en muros área de asador, colocar para reforzar muros malla de metal desplegado, aplicar nuevamente mismo acabado y pintura.

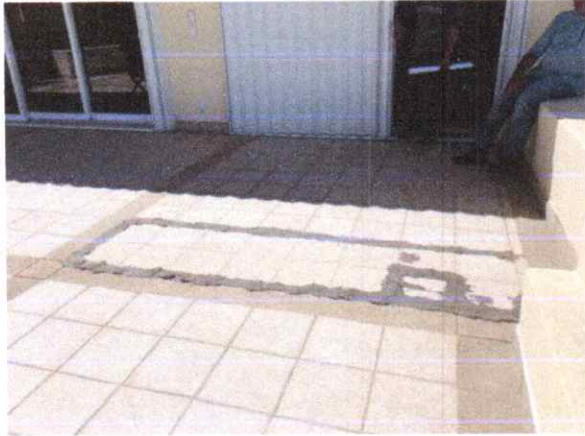
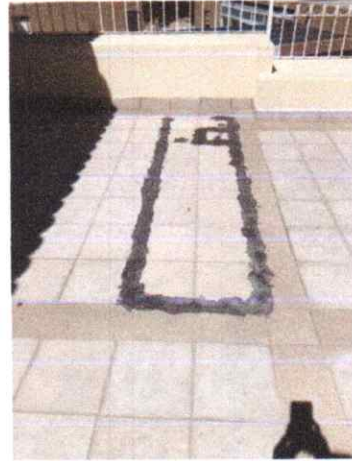
Piso de terraza con emulsión asfáltica

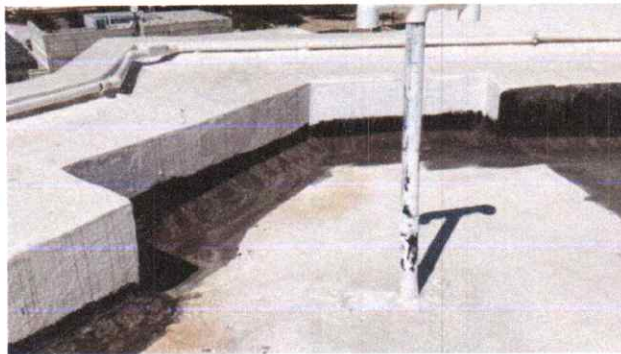
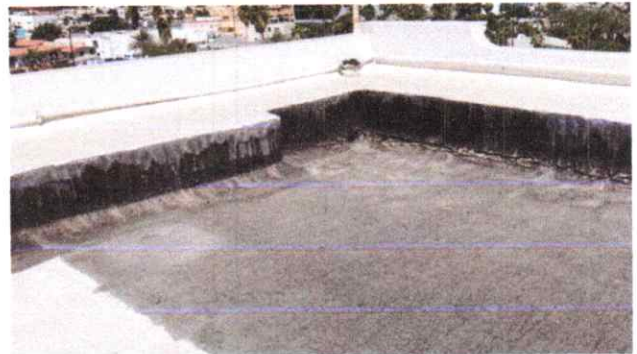
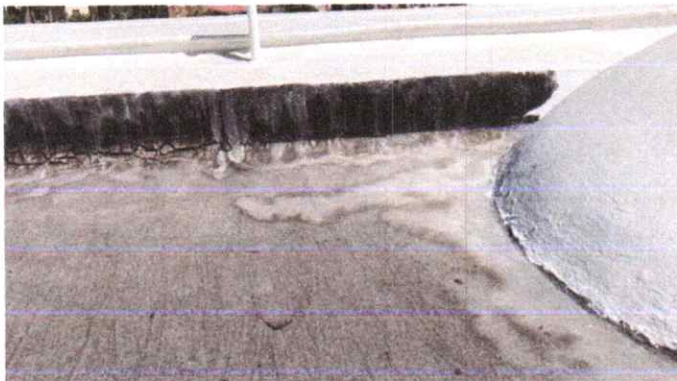
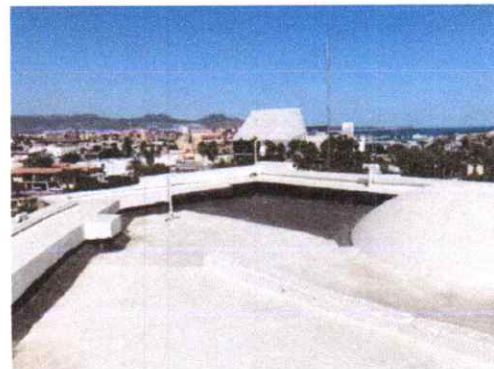
Se observa exceso de impermeabilizante debido a las filtraciones en plafones interiores y humedad. Y grietas en pretil de losa.

Exceso de vibración del suelo del lugar provocado por la maquinaria que se encontraba trabajando en la obra justo al frente de la propiedad a una distancia horizontal de 30.00 mts.

Retirar el impermeabilizante actual, dar tratamiento a la losa para recibir nuevo impermeabilizante y pintura reflejante.

Retirar el acabado en existente en pretil y reforzar pretil colocando malla de metal desplegado, volver a resanar dando mismo acabado y pintura vinílica.

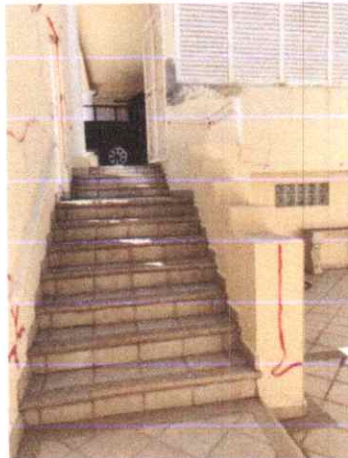
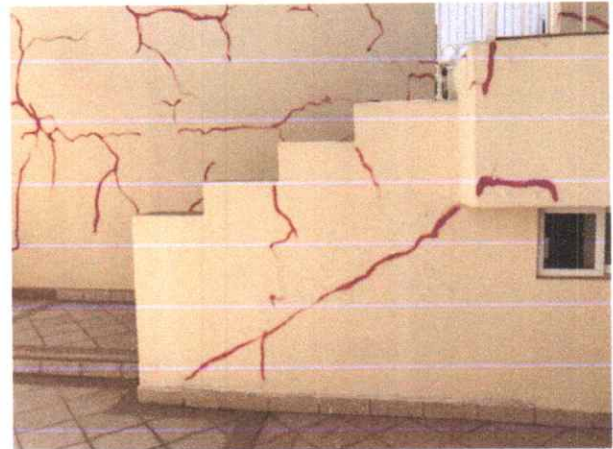
Se observan grietas en murete de acceso.

Exceso de vibración del suelo del lugar provocado por la maquinaria que se encontraba trabajando en la obra justo al frente de la propiedad a una distancia horizontal de 30.00 mts.

Retirar el acabado en murete, colocar para reforzar muros malla de metal desplegado, aplicar nuevamente mismo acabado y pintura.
