ARQUITECTO
SILVIA QUILVANIA QUIROGA ITURBURU

PRESUPUESTO DE OBRA POR DAÑOS Y FALLAS AL INMUEBLE

Obra	DANOS EXISTENTES EN LA CASA DENOMINADA "GALLO"	Direccion:	CALLE CALLEJON DEL GALLO Y CAMINO DEL MAR FRACC. EL		
Lugar	CABO SAN LUCAS, MPIO. DE LOS CABOS, B.C.S.		PEDREGAL MZA.04 LOTE 26.		
		Fecha:	miércoles, 15 de marzo de 2023

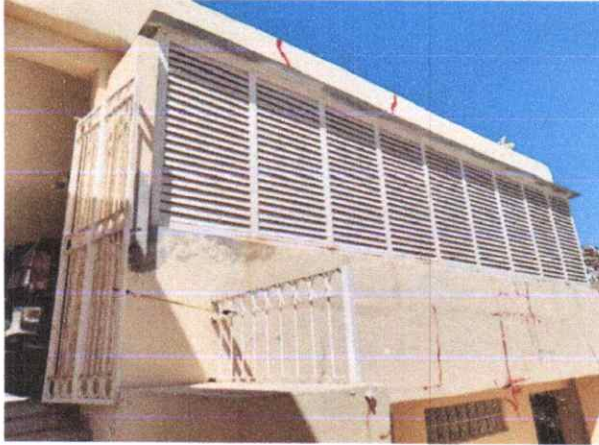
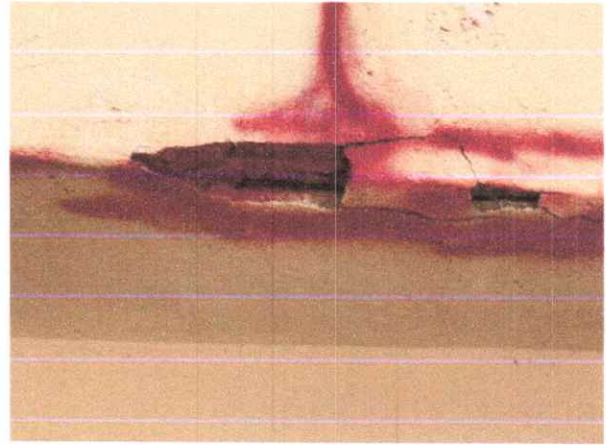
Falla No. 27: Recámara 2.

Se observan grietas en muros, plafón y trabe se observa humedad.

Exceso de vibración del suelo del lugar provocado por la maquinaria que se encontraba trabajando en la obra justo al frente de la propiedad a una distancia horizontal de 30.00 mts.

Remover acabados en áreas de grietas en muros y trabes, reforzando muros y trabes con malla de metal desplegado y posterior colocar mismo acabado y pintura.

Quitar acabado en plafón, dar tratamiento a plafón para recibir nuevo emplaste y pintura.

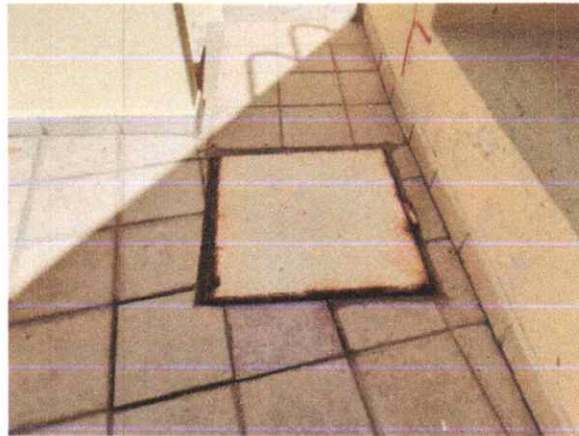
Cisterna

Se observa por el Propietario del Inmueble, que la cisterna tiene filtraciones, no pudimos verificar este Concepto.

Exceso de vibración del suelo del lugar provocado por la maquinaria que se encontraba trabajando en la obra justo al frente de la propiedad a una distancia horizontal de 30.00 mts.

Se propone vaciar la cisterna, darle un tratamiento de limpieza en su interior y volverla a impermeabilizarla, a menos que el daño sea estructura, si este fuera el caso los Conceptos de obra seria distintos al antes mencionado.

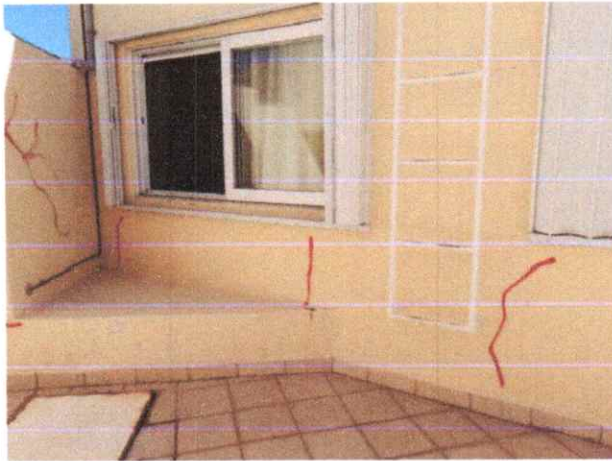
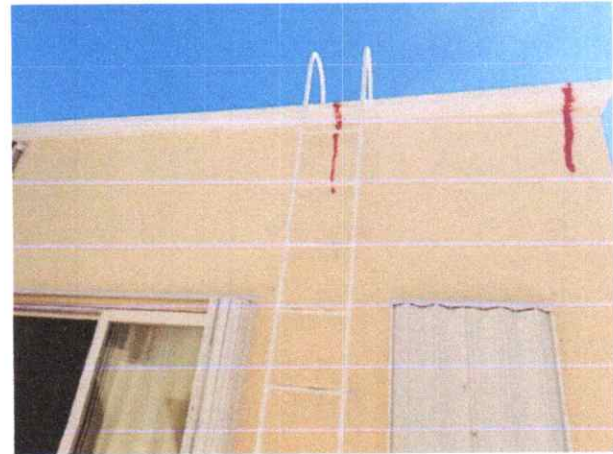
Se observan grietas en muros.

Exceso de vibración del suelo del lugar provocado por la maquinaria que se encontraba trabajando en la obra justo al frente de la propiedad a una distancia horizontal de 30.00 mts.

Acabado fachada de acceso principal

Retirar el acabado existente, y colocar nuevamente mismo acabado y pintura.

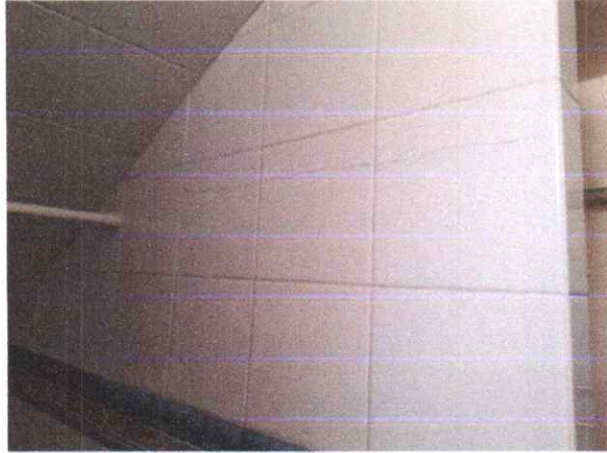
Se observan grietas en muros de azulejo área de regadera.

Exceso de vibración del suelo del lugar provocado por la maquinaria que se encontraba trabajando en la obra justo al frente de la propiedad a una distancia horizontal de 30.00 mts.

Grietas en azulejo (área de regadera)

Retirar el azulejo existente en área de regadera y colocar nuevo azulejo.

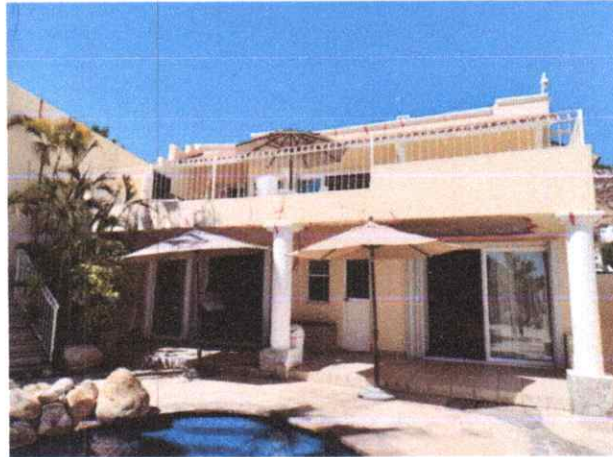
Se observan grietas en muros en pretil

Exceso de vibración del suelo del lugar provocado por la maquinaria que se encontraba trabajando en la obra justo al frente de la propiedad a una distancia horizontal de 30.00 mts.

Pretil en área de Terraza P.A.

Retirar el acabado existente y volver a emplastar mismo acabado y pintura.

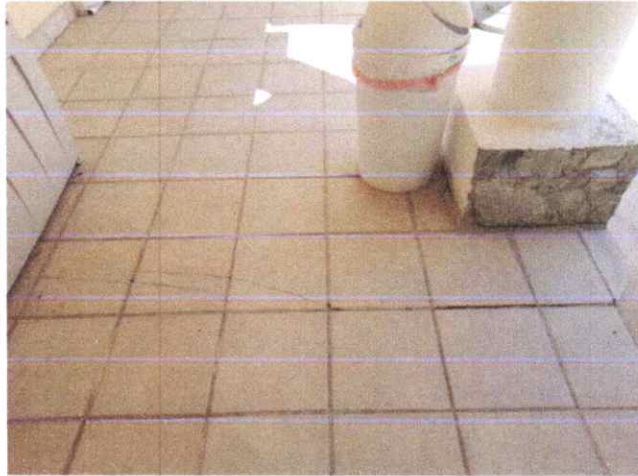
Se observan grietas en vitropiso y zoclo.

Exceso de vibración del suelo del lugar provocado por la maquinaria que se encontraba trabajando en la obra justo al frente de la propiedad a una distancia horizontal de 30.00 mts.

Grieta en vitropiso (Terraza P.B.)

Retirar el vitropiso existente, nivelar firme de concreto para recibir nuevo vitropiso y zoclo.

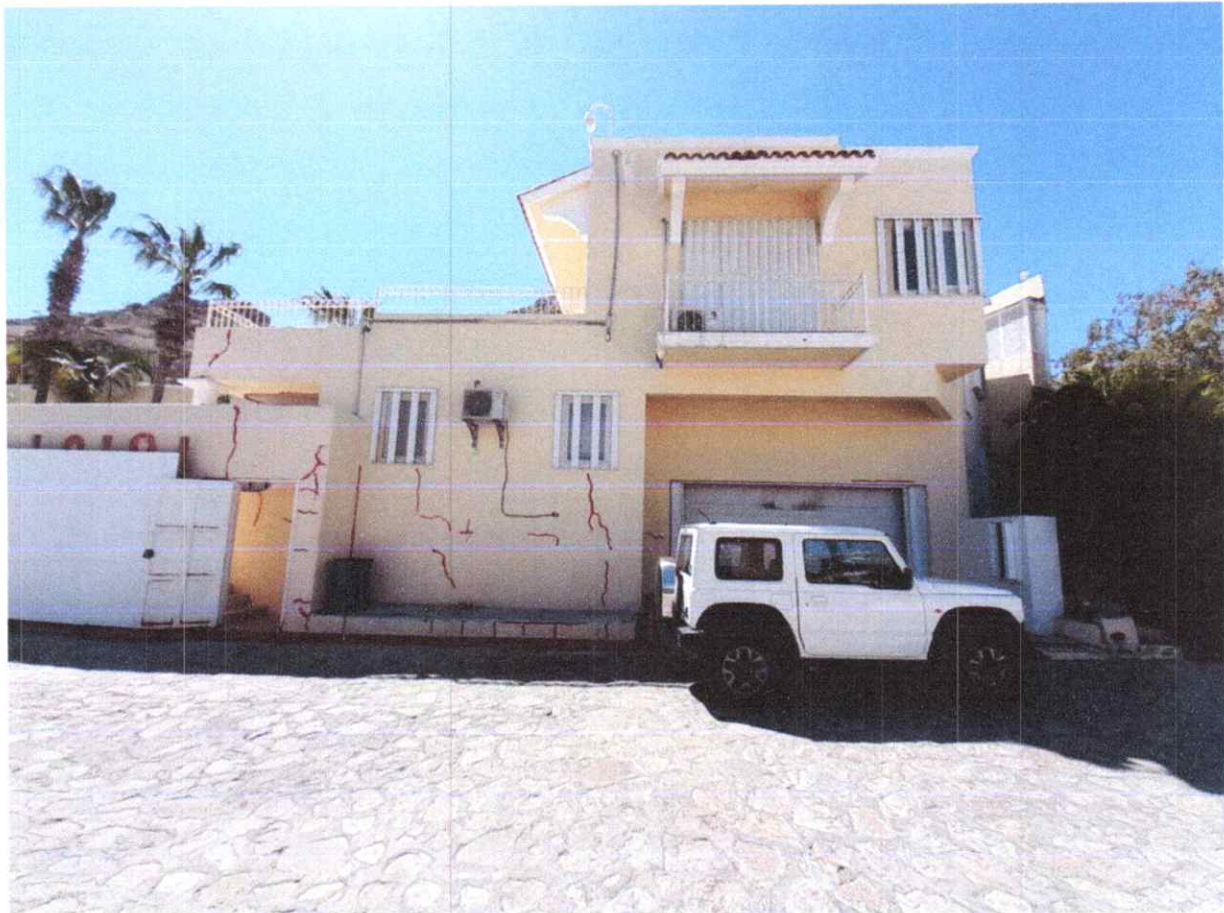
Se observan grietas en muros exteriores en Fachada lateral.

Exceso de vibración del suelo del lugar provocado por la maquinaria que se encontraba trabajando en la obra justo al frente de la propiedad a una distancia horizontal de 30.00 mts.

Grieta en muros Fachada lateral Callejón del Pueblo

Retirar el acabado existente y volver aplicar mismo acabado y pintura.

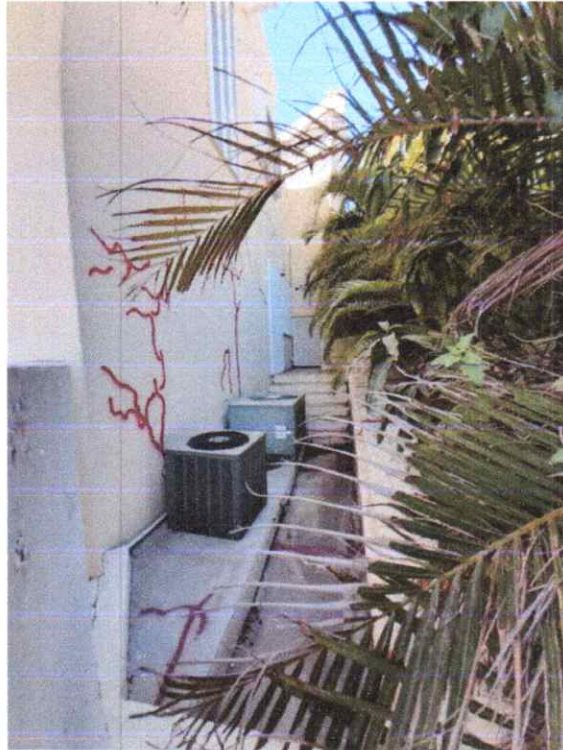
Se observan grietas en muros exteriores en Fachada lateral pasillo de servicio.

Exceso de vibración del suelo del lugar provocado por la maquinaria que se encontraba trabajando en la obra justo al frente de la propiedad a una distancia horizontal de 30.00 mts.

Grieta en muros Fachada lateral Callejón del Pueblo

Retirar el acabado existente y volver aplicar mismo acabado y pintura.

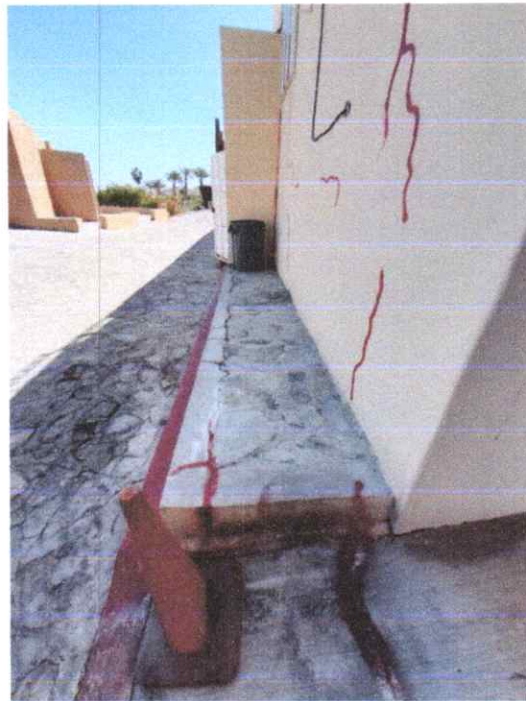
Se observan grietas en dalas para recibir piedra.

Exceso de vibración del suelo del lugar provocado por la maquinaria que se encontraba trabajando en la obra justo al frente de la propiedad a una distancia horizontal de 30.00 mts.

Grieta en banqueta exterior Callejón del Pueblo

Retirar el acabado existente en la banqueta, y volver a colar banqueta con acabado en piedra.
