Rindo a usted el siguiente dictamen en materia de **"PERITAJE TÉCNICO DE OBRA: DAÑOS ESTRUCTURALES, FALLAS CONSTRUCTIVAS, CUANTIFICACIÓN Y PRESUPUESTO"**, sobre el Inmueble señalado, según me le al saber y entender.

INMUEBLE EN 2 NIVELES (CASA RESIDENCIAL DENOMINADA "CASA GALLO" DE TIPO MODERNO SUPERIOR BUENO)

Ubicación: Calle Camino del Mar S/N esquina Callejón del Pueblo, Fraccionamiento "El Pedregal"

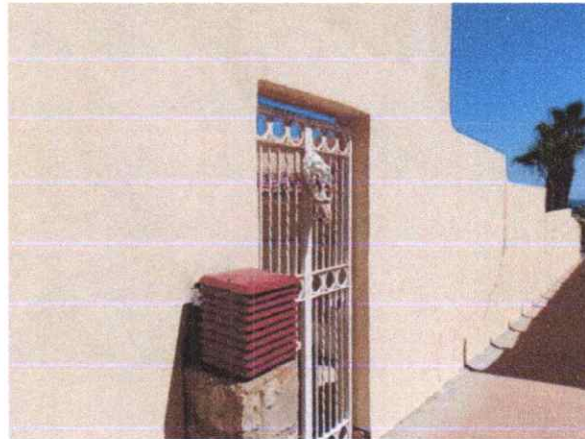
Barda perimetral al exterior

Falla No. 1: Barda exterior perimetral de H=2.30 mts.

Se observan grietas a lo largo de barda exterior perimetral en Camino del mar.

Causa:

Exceso de vibración del suelo del lugar provocado por la maquinaria que se encontraba trabajando en la obra justo al frente de la propiedad a una distancia horizontal de 30.00 mts.

Solución:

Se tendrá que demoler barda y cimentación en áreas fallas estructurales y solo barda en áreas no afectadas de la estructura de la misma, la cual en toda ella se reforzara colocándole

malla de metal desplegado, volver a emplastar mismo acabado y pintura; así como hacer juntas de construcción a @ 3.00 mts., como mínimo a lo largo de la barda.

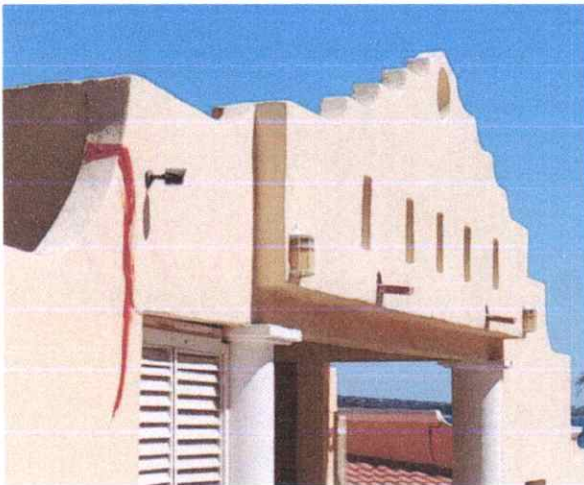
Pretil en cochera techada

Falla No. 2: Cochera en Camino del Mar h=2.36 mts.

Se observan grietas a lo largo del pretil de cochera techada ubicada en Calle del mar.

Muretes en interior de cochera de 1.15 mts, cuarteaduras y despendidos.

Exceso de vibración del suelo del lugar provocado por la maquinaria que se encontraba trabajando en la obra justo al frente de la propiedad a una distancia horizontal de 30.00 mts.

Solución:

Se tendrá que demoler pretil y volver hacerlo reforzándolo con malla de metal desplegado, volver a emplastar mismo acabado y pintura; así como hacer juntas de construcción a @ 3.00 mts., como mínimo a lo largo del mismo.

Muretes se tendrán que demoler y volver a construir, reforzándolos con malla de metal desplegado, volver a emplastar mismo acabado y pintura; así como hacer juntas de construcción en las uniones con las columnas.

En cuanto a la dala se volverá a construir dándole acabado semejante al actual y pintura.

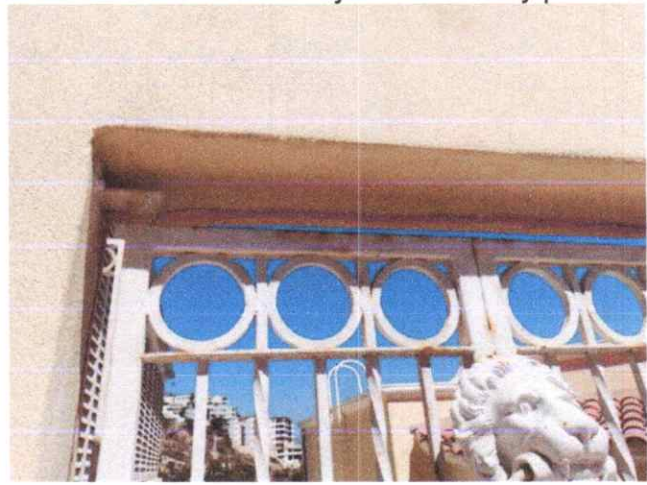
Acceso peatonal

Grietas en área en cerramiento acceso peatonal al inmueble.

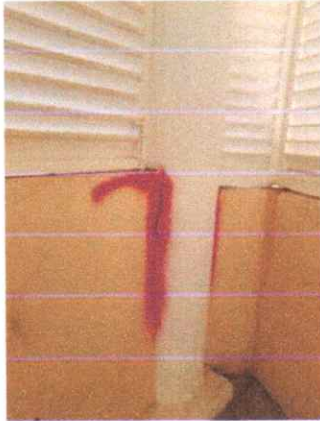
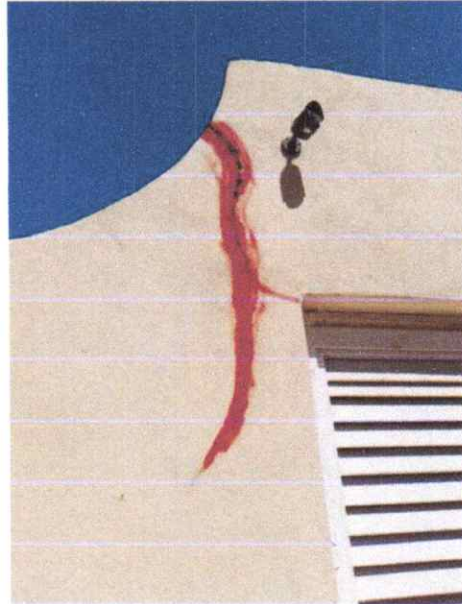
Pretil área de gas

Falla No. 3: Pretil en área de gas de H=1.56 mts.

Se observan grietas a lo largo del pretil perimetral área de gas.

Causa:

Exceso de vibración del suelo del lugar provocado por la maquinaria que se encontraba trabajando en la obra justo al frente de la propiedad a una distancia horizontal de 30.00 mts.

Solución:

Se tendrá que demoler pretil y volver a construir reforzándolo con malla de metal desplegado, volver a emplastar mismo acabado y pintura; así como hacer juntas de construcción a @ 3.00 mts., como mínimo a lo largo de pretil.

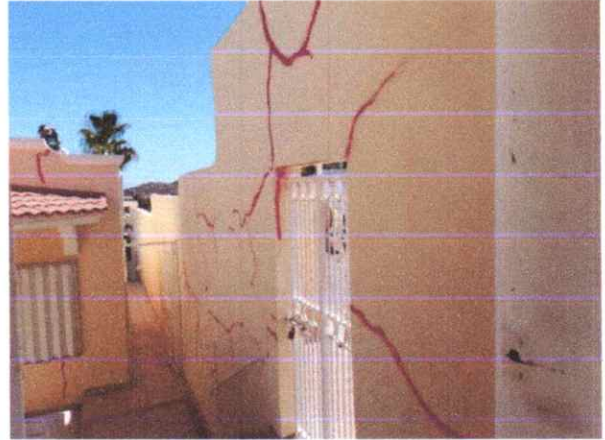
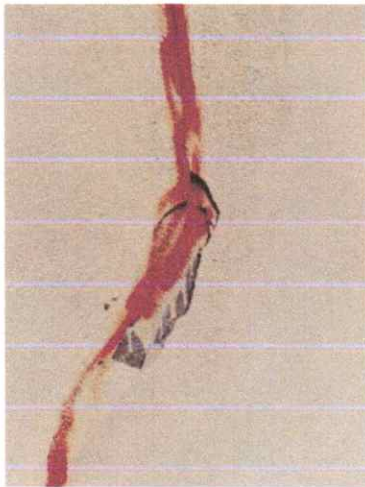
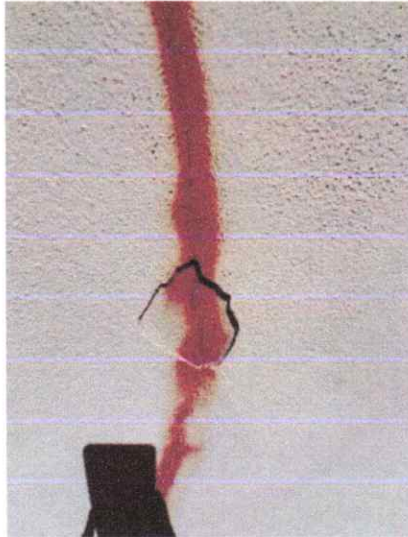
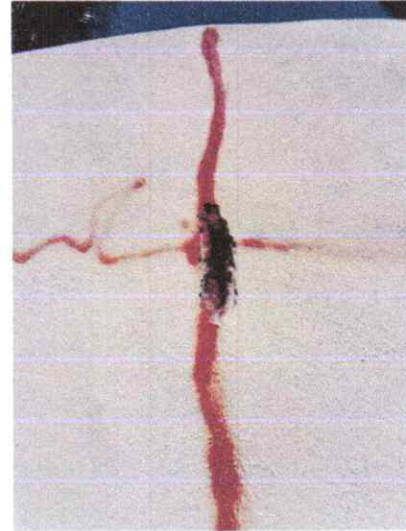
Falla No. 4: Barda exterior Camino del Mar.

Se observan grietas a lo largo de barda exterior perimetral en Camino del Mar.

Causa:

Exceso de vibración del suelo del lugar provocado por la maquinaria que se encontraba trabajando en la obra justo al frente de la propiedad a una distancia horizontal de 30.00 mts.

Barda perimetral al exterior

Barda perimetral al interior

Falla al exterior

Daño al exterior

Solución:

Se tendrá que demoler barda y cimentación en áreas fallas estructurales y solo barda en áreas no afectadas de la estructura de la misma, la cual en reforzará colocando malla de metal desplegado, volver a emplastar mismo acabado y pintura; así como hacer juntas de construcción a @ 3.00 mts., como mínimo a lo largo de la barda.

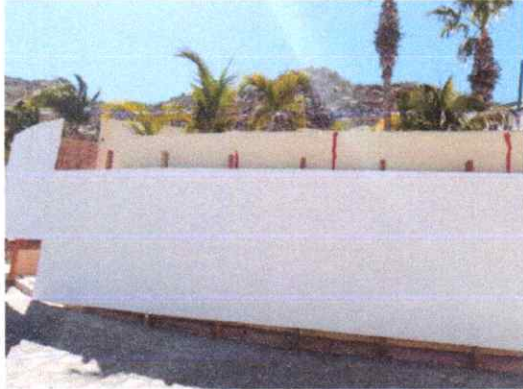
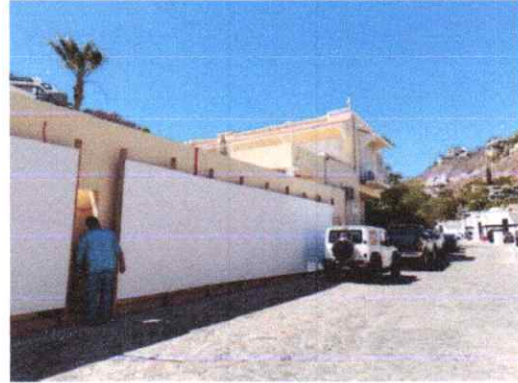
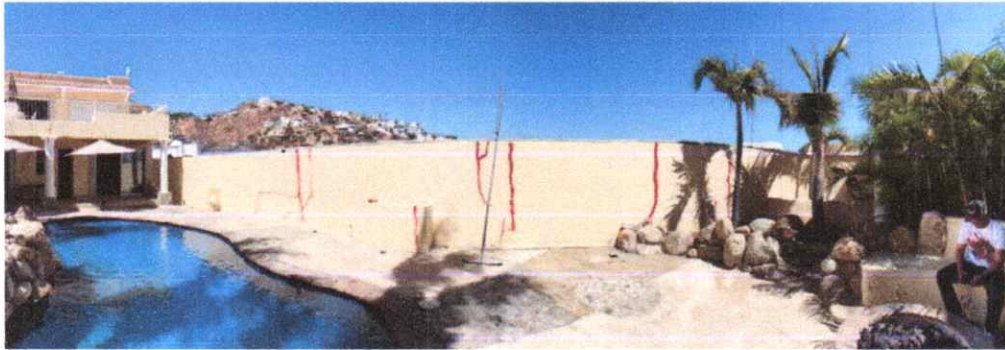
Falla No. 6: Barda exterior esquina Callejón del Pueblo.

Se observan grietas a lo largo de barda exterior perimetral Callejón del Pueblo.

Causa:

Exceso de vibración del suelo del lugar provocado por la maquinaria que se encontraba trabajando en la obra justo al frente de la propiedad a una distancia horizontal de 30.00 mts.

Barda perimetral al exterior

Barda perimetral

Solución:

Se tendrá que demoler barda y cimentación en áreas fallas estructurales y solo barda en áreas no afectadas de la estructura de la misma, la cual en toda ella se colocará malla de metal desplegado, volver a emplastar mismo acabado y pintura; así como hacer juntas de construcción a @ 3.00 mts., como mínimo a lo largo de la barda.

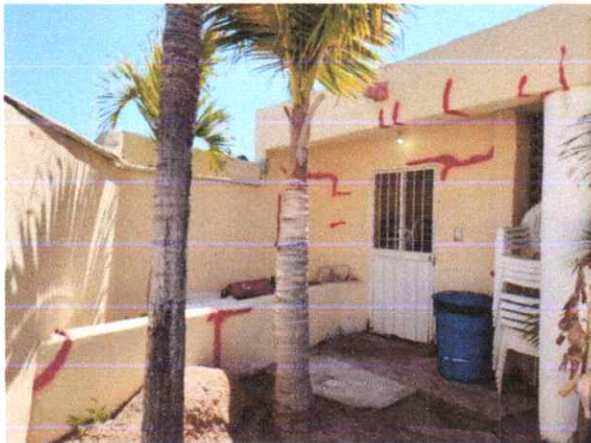
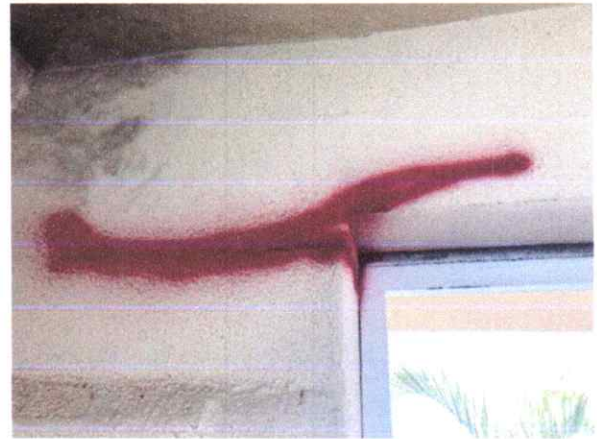
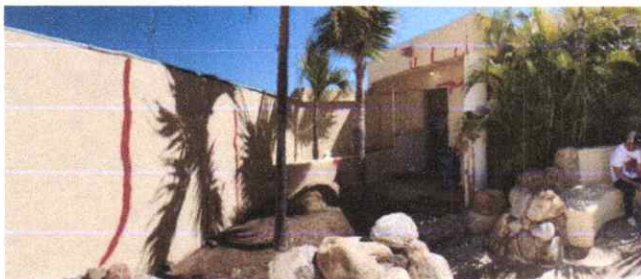
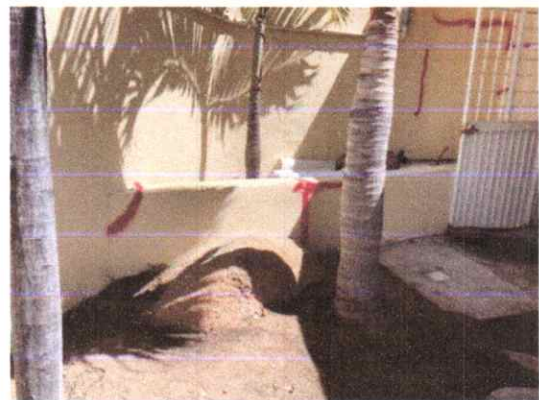
Cuarto de máquinas

Falla No. 7: Cuarto de Máquinas alberca.

Se observan grietas a lo largo de muros en cuarto máquinas y grietas a lo largo de murete exterior.

Causa:

Exceso de vibración del suelo del lugar provocado por la maquinaria que se encontraba trabajando en la obra justo al frente de la propiedad a una distancia horizontal de 30.00 mts.

Solución:

Se tendrá que retirar el enjarre en áreas de grietas, colocar malla del metal desplegado, volver a resanar dando mismo acabado y pintura vinílica.

Demoler murete exterior y emplaste con mismo acabado y pintura vinílica ya que esta esta fracturado.

También se tiene que hacer juntas de construcción a @ 3.00 mts., como mínimo a lo largo del murete.

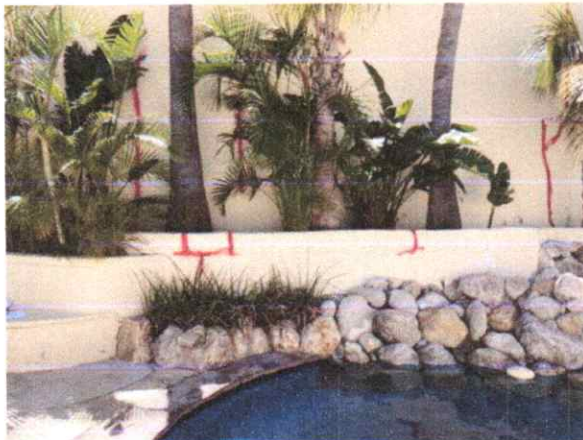
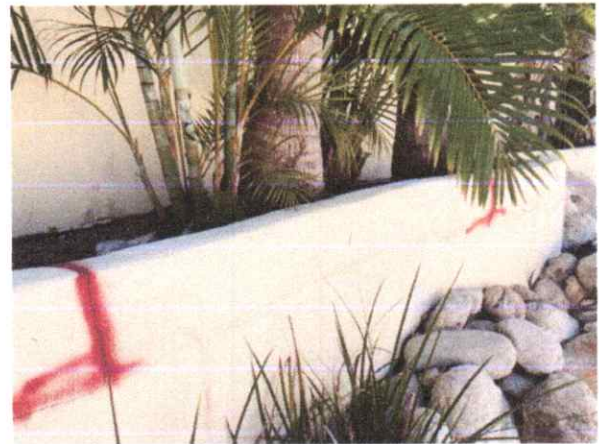
Murete área de jardín

Falla No. 8: Murete en área de jardín H=1.25 mts.

Se observan grietas a lo largo de murete.

Causa:

Exceso de vibración del suelo del lugar provocado por la maquinaria que se encontraba trabajando en la obra justo al frente de la propiedad a una distancia horizontal de 30.00 mts.

Murete exterior

Solución:

Se tendrá que retirar el enjarre en áreas de grietas, colocar malla del metal desplegado, volver a resanar dando mismo acabado y pintura vinílica.

Demoler murete exterior y hacer murete con mismo acabado y pintura vinílica ya que esta esta fracturado

También se tiene que hacer juntas de construcción a @ 3.00 mts., como mínimo a lo largo del murete.
