DICTAMEN PERICIAL

Determinar los DAÑOS Y CUANTIFICACION DE LOS MISMOS EN CASA HABITACION CAUSADOS POR OBRA EN CONSTRUCCION UBICADA FRENTE A LA PROPIEDAD del Sr. John Philips Goerss, con domicilio en Lote 26, Manzana 14, Calle Callejón del Gallo y Camino del Mar, dentro del Fraccionamiento El Pedregal de Cabo San Lucas, Baja California Sur. Con Clave Catastral 402-001-014-026.

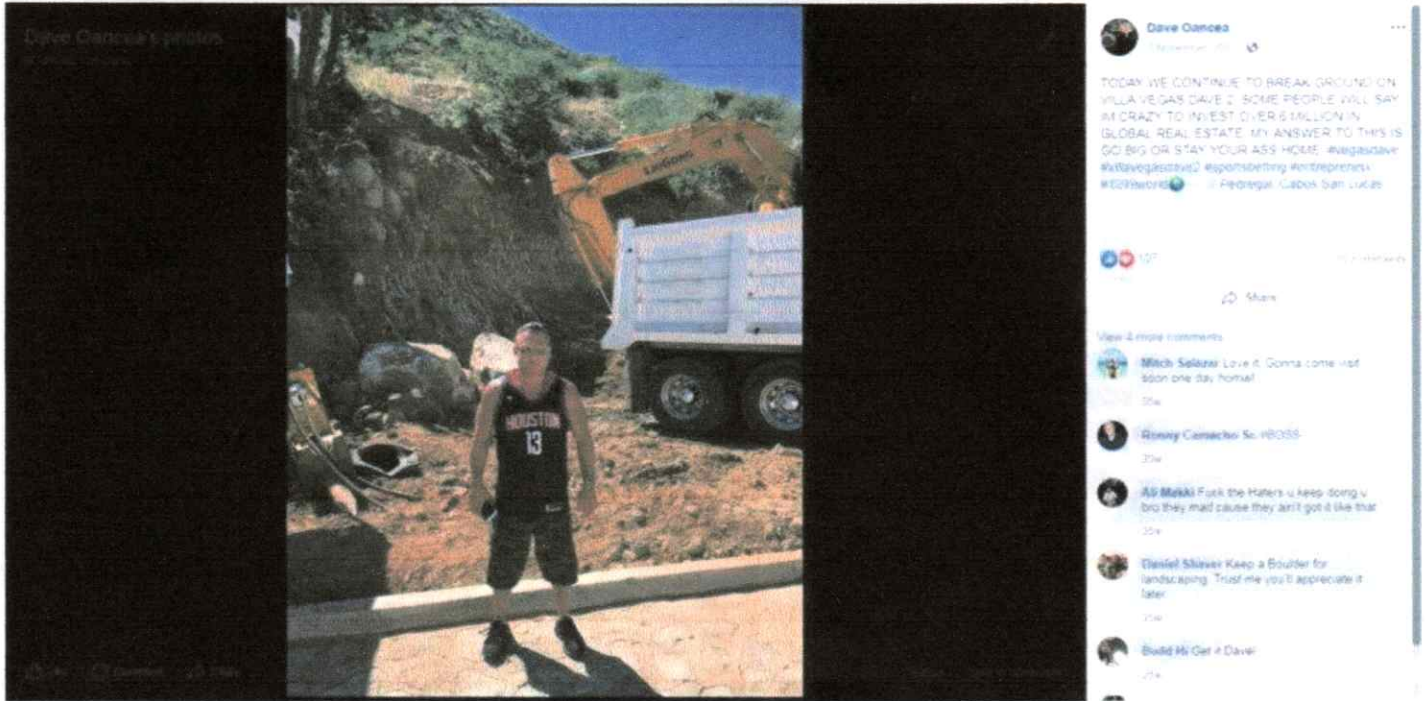
IMAGEN 1

En esta imagen como evidencia del día 5 de Noviembre del 2018, muestra el inicio de los trabajos de excavaciones utilizando maquinaria pesada en el lote 55, Manzana 16, Callejón del Pueblo No. 15, dentro del Fraccionamiento El Pedregal de Cabo San Lucas, Baja California Sur. Con Clave Catastral 402-001-016-055.

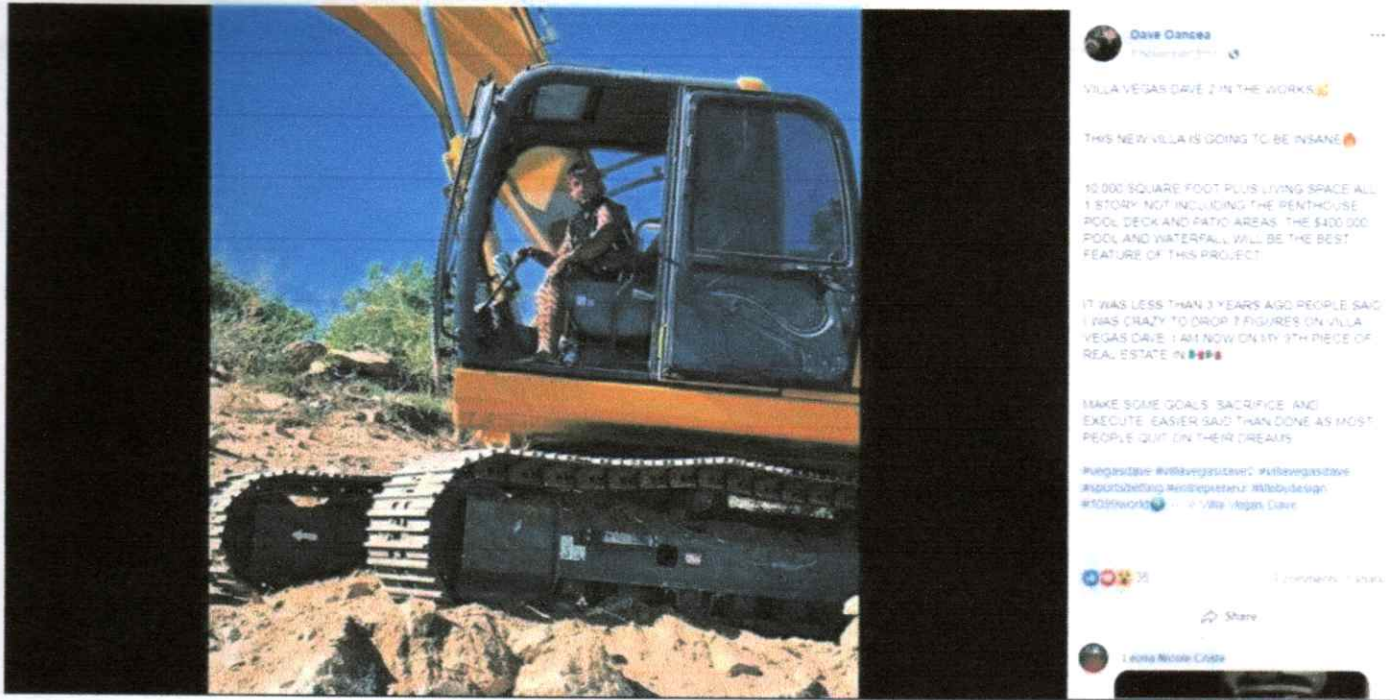
IMAGEN 2

En esta imagen como evidencia del día 8 de Noviembre del 2018, **muestra la continuación de los trabajos de excavaciones utilizando maquinaria pesada en el lote 55, Manzana 16, Callejón del Pueblo No. 15, dentro del Fraccionamiento El Pedregal de Cabo San Lucas, Baja California Sur. Con Clave Catastral 402-001-016-055.**

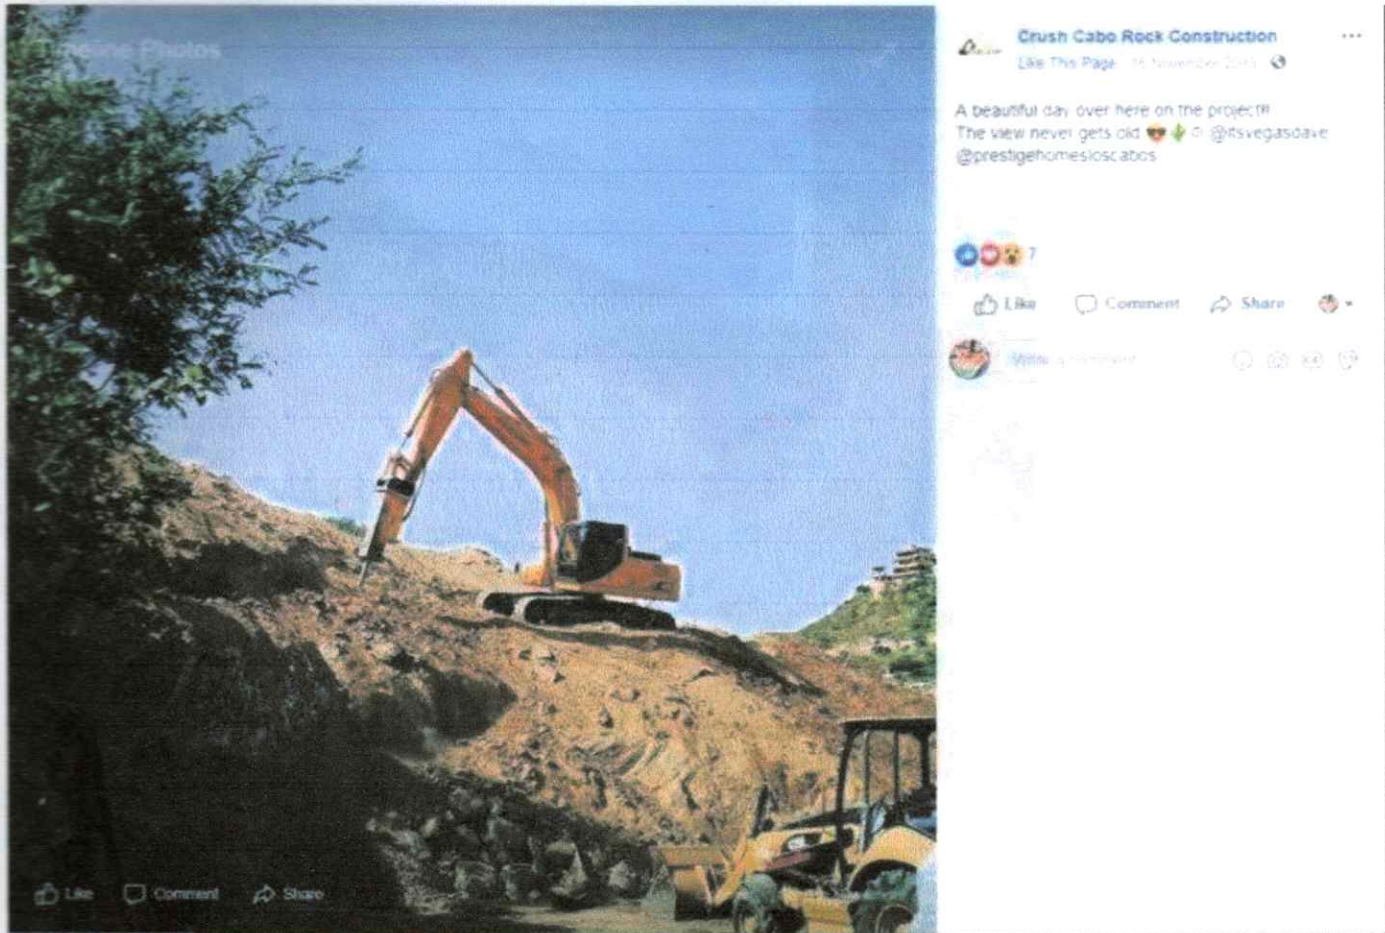
IMAGEN 3

En esta imagen como evidencia del día 16 de Noviembre del 2018, **muestra la continuación de los trabajos de excavaciones utilizando maquinaria pesada** en el lote 55, Manzana 16, Callejón del Pueblo No. 15, dentro del Fraccionamiento El Pedregal de Cabo San Lucas, Baja California Sur. Con Clave Catastral 402-001-016-055.

- La máquina que se muestra en la parte superior, está demoliendo roca existente en el lugar. La misma maquina tiene adaptado un equipo llamado "martillo" y que a su vez tiene adaptado una punta de acero altamente resistente para que se puede hacer la demolición de la roca a base de golpes repetitivos de percusión constantemente.
- La máquina que se muestra en la parte inferior, realiza el retiro de material producto de la demolición de la roca.

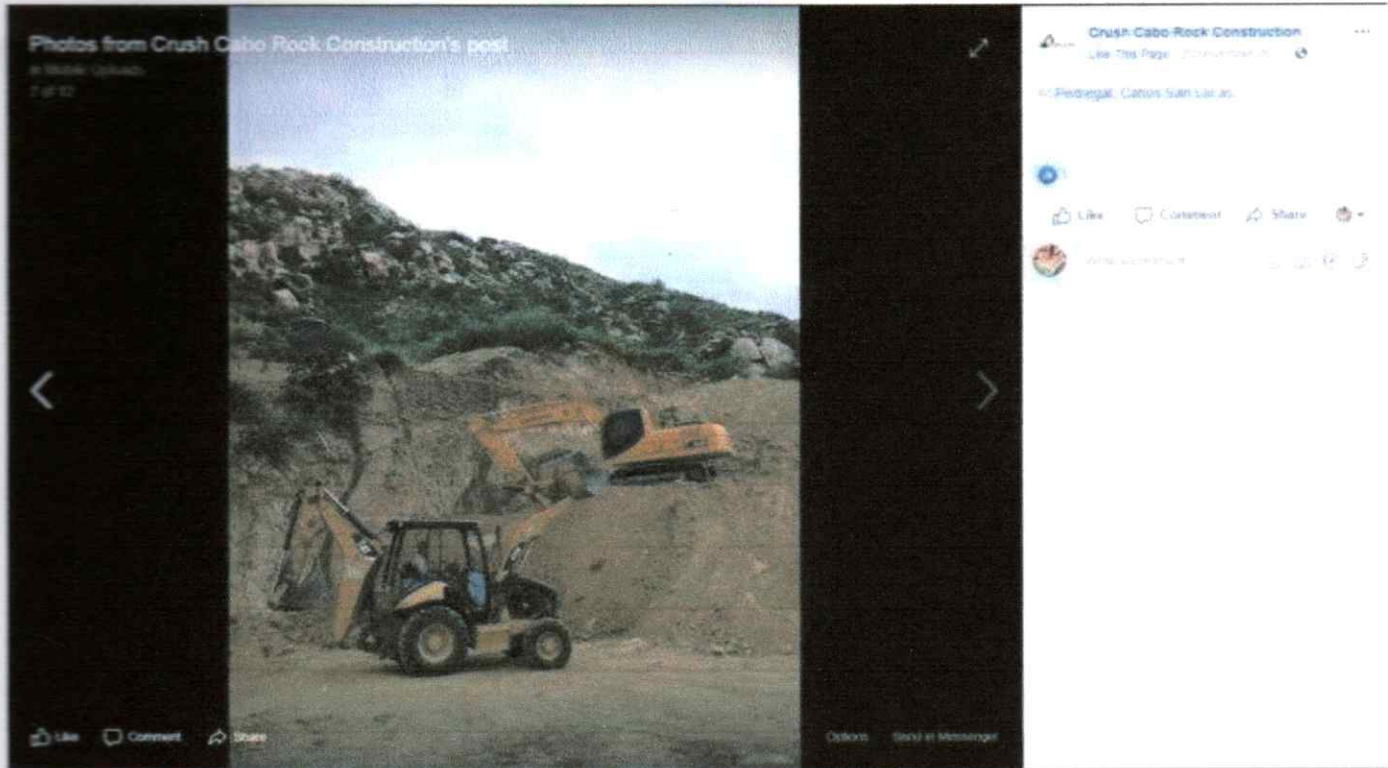
IMAGEN 4

En esta imagen como evidencia del día 20 de Noviembre del 2018, **muestra la continuación de los trabajos de excavaciones utilizando maquinaria pesada** en el lote 55, Manzana 16, Callejón del Pueblo No. 15, dentro del Fraccionamiento El Pedregal de Cabo San Lucas, Baja California Sur. Con Clave Catastral 402-001-016-055.

- La máquina que se muestra en la parte superior, está demoliendo roca existente en el lugar. La misma maquina tiene adaptado un equipo llamado "martillo" y que a su vez tiene adaptado una punta de acero altamente resistente para que se puede hacer la demolición de la roca a base de golpes repetitivos de percusión constantemente.
- La máquina que se muestra en la parte inferior, realiza el retiro de material producto de la demolición de la roca.

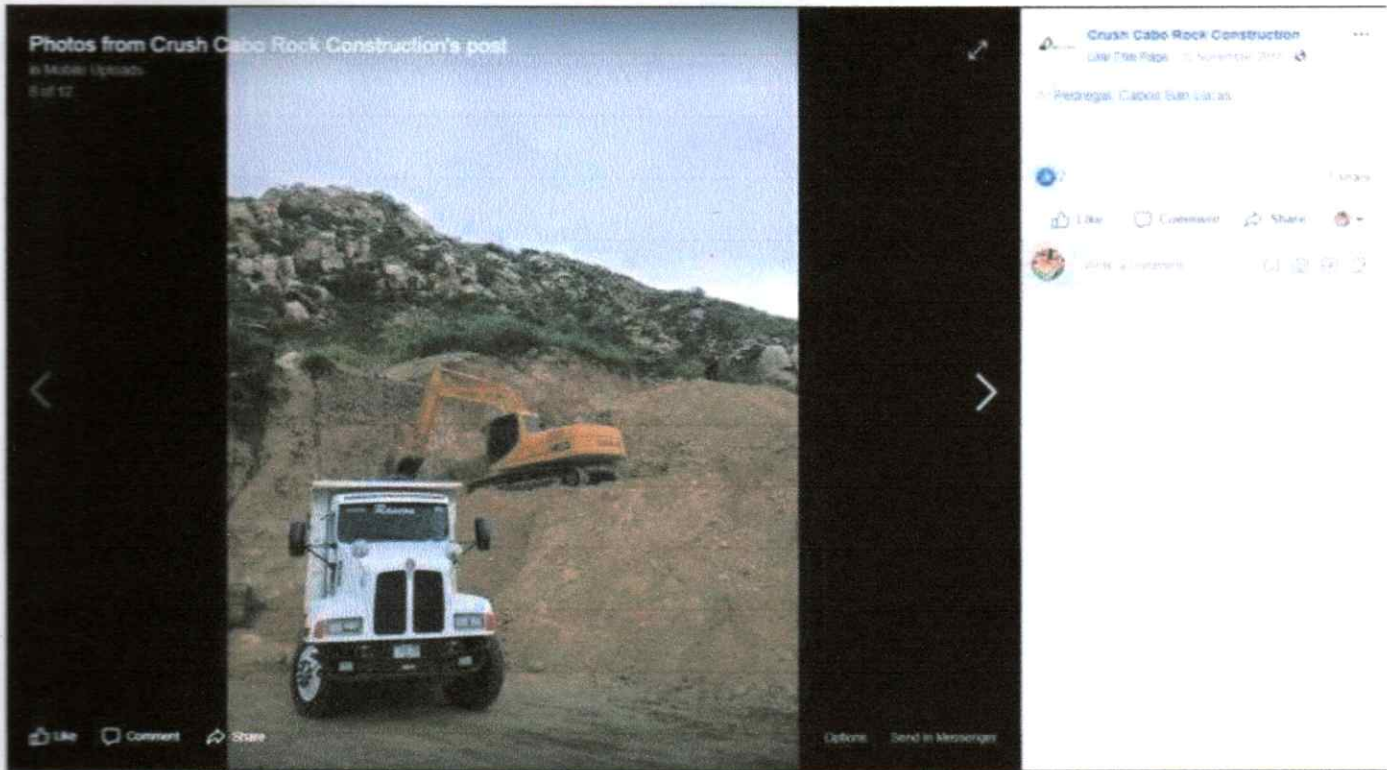
IMAGEN 5

En esta imagen como evidencia del día 20 de Noviembre del 2018, **muestra la continuación de los trabajos de excavaciones utilizando maquinaria pesada** en el lote 55, Manzana 16, Callejón del Pueblo No. 15, dentro del Fraccionamiento El Pedregal de Cabo San Lucas, Baja California Sur. Con Clave Catastral 402-001-016-055.

- La máquina que se muestra en la parte superior, está demoliendo roca existente en el lugar. La misma maquina tiene adaptado un equipo llamado "martillo" y que a su vez tiene adaptado una punta de acero altamente resistente para que se puede hacer la demolición de la roca a base de golpes repetitivos de percusión constantemente.
- El camión que se muestra en la parte inferior, realiza el retiro de material producto de la demolición de la roca.

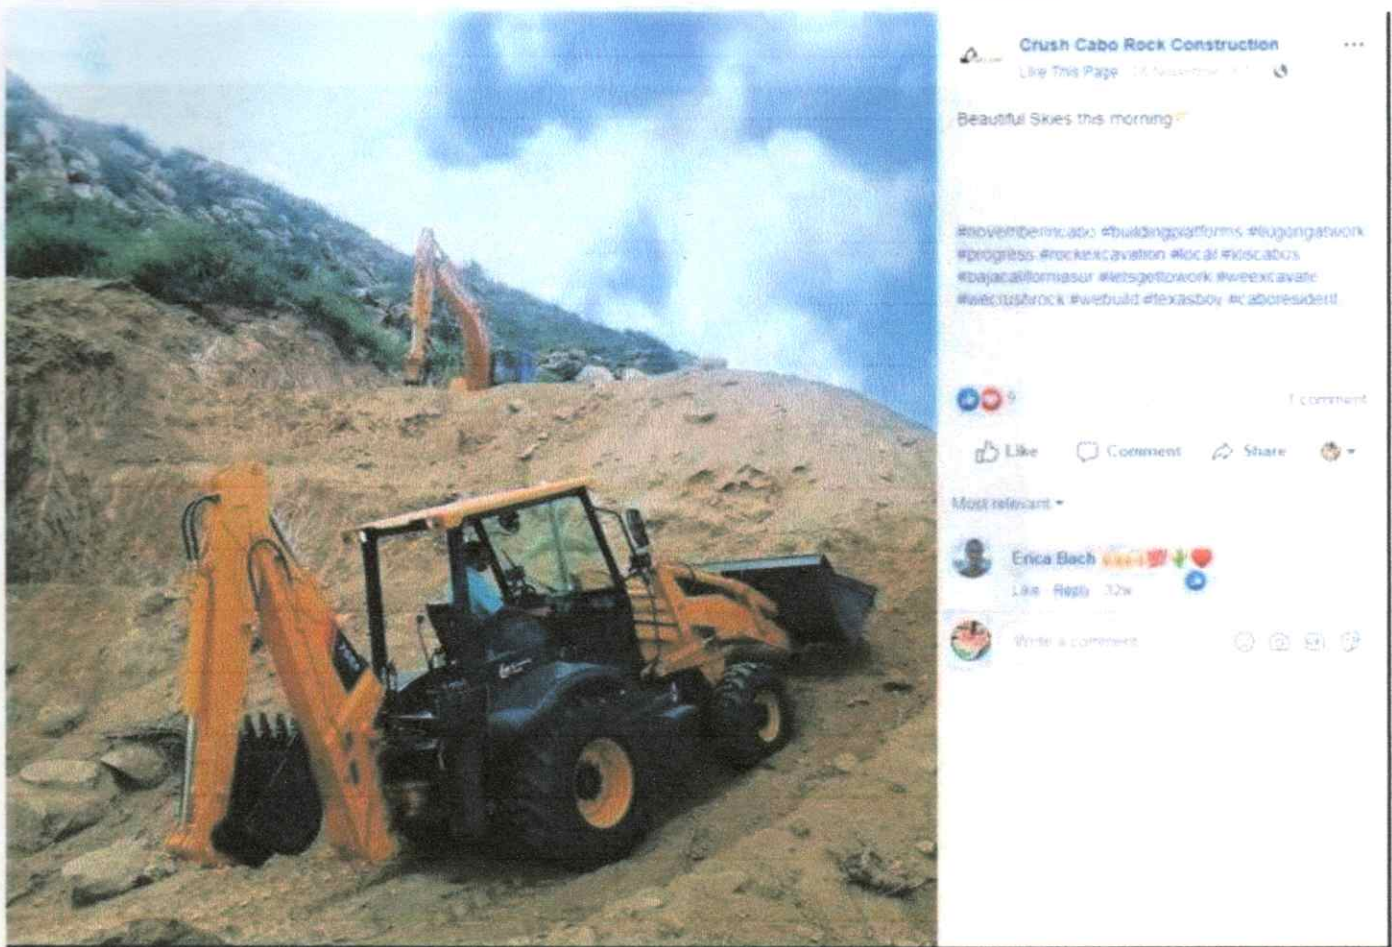
IMAGEN 6

En esta imagen como evidencia del día 26 de Noviembre del 2018, muestra la continuación de los trabajos de excavaciones utilizando maquinaria pesada en el lote 55, Manzana 16, Callejón del Pueblo No. 15, dentro del Fraccionamiento El Pedregal de Cabo San Lucas, Baja California Sur. Con Clave Catastral 402-001-016-055.

- La máquina que se muestra en la parte superior, está demoliendo roca existente en el lugar. La misma maquina tiene adaptado un equipo llamado "martillo" y que a su vez tiene adaptado una punta de acero altamente resistente para que se puede hacer la demolición de la roca a base de golpes repetitivos de percusión constantemente.
- La máquina que se muestra en la parte inferior, realiza el retiro de material producto de la demolición de la roca.

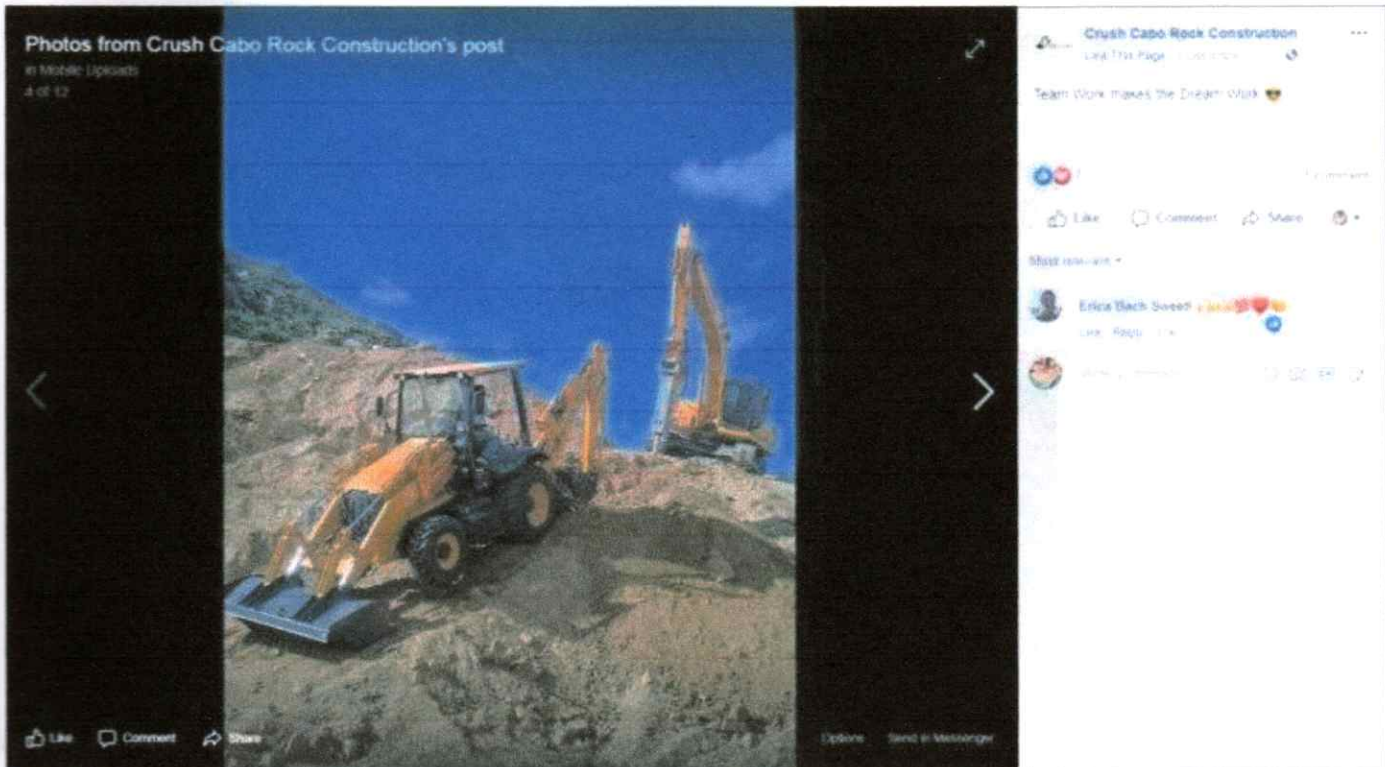
IMAGEN 7

En esta imagen como evidencia del día 1 de Diciembre del 2018, muestra la continuación de los trabajos de excavaciones utilizando maquinaria pesada en el lote 55, Manzana 16, Callejón del Pueblo No. 15, dentro del Fraccionamiento El Pedregal de Cabo San Lucas, Baja California Sur. Con Clave Catastral 402-001-016-055.

- La máquina que se muestra en la parte superior, está demoliendo roca existente en el lugar. La misma maquina tiene adaptado un equipo llamado "martillo" y que a su vez tiene adaptado una punta de acero altamente resistente para que se puede hacer la demolición de la roca a base de golpes repetitivos de percusión constantemente.
- La máquina que se muestra en la parte inferior, realiza el retiro de material producto de la demolición de la roca.

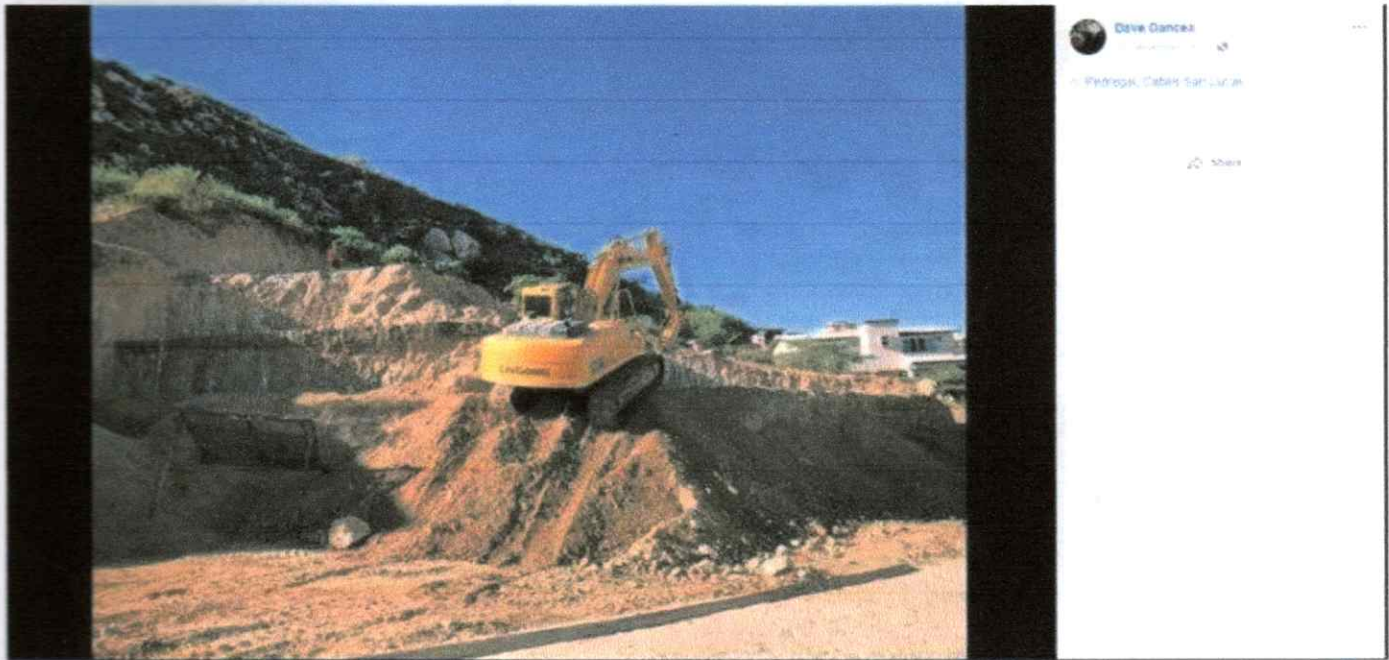
IMAGEN 9

En esta imagen como evidencia del día 19 de Diciembre del 2018, **muestra la continuación de los trabajos de excavaciones utilizando maquinaria pesada** en el lote 55, Manzana 16, Callejón del Pueblo No. 15, dentro del Fraccionamiento El Pedregal de Cabo San Lucas, Baja California Sur. Con Clave Catastral 402-001-016-055.

- La máquina que se muestra, está demoliendo roca existente en el lugar. La misma maquina tiene adaptado un equipo llamado "martillo" y que a su vez tiene adaptado una punta de acero altamente resistente para que se puede hacer la demolición de la roca a base de golpes repetitivos de percusión constantemente.

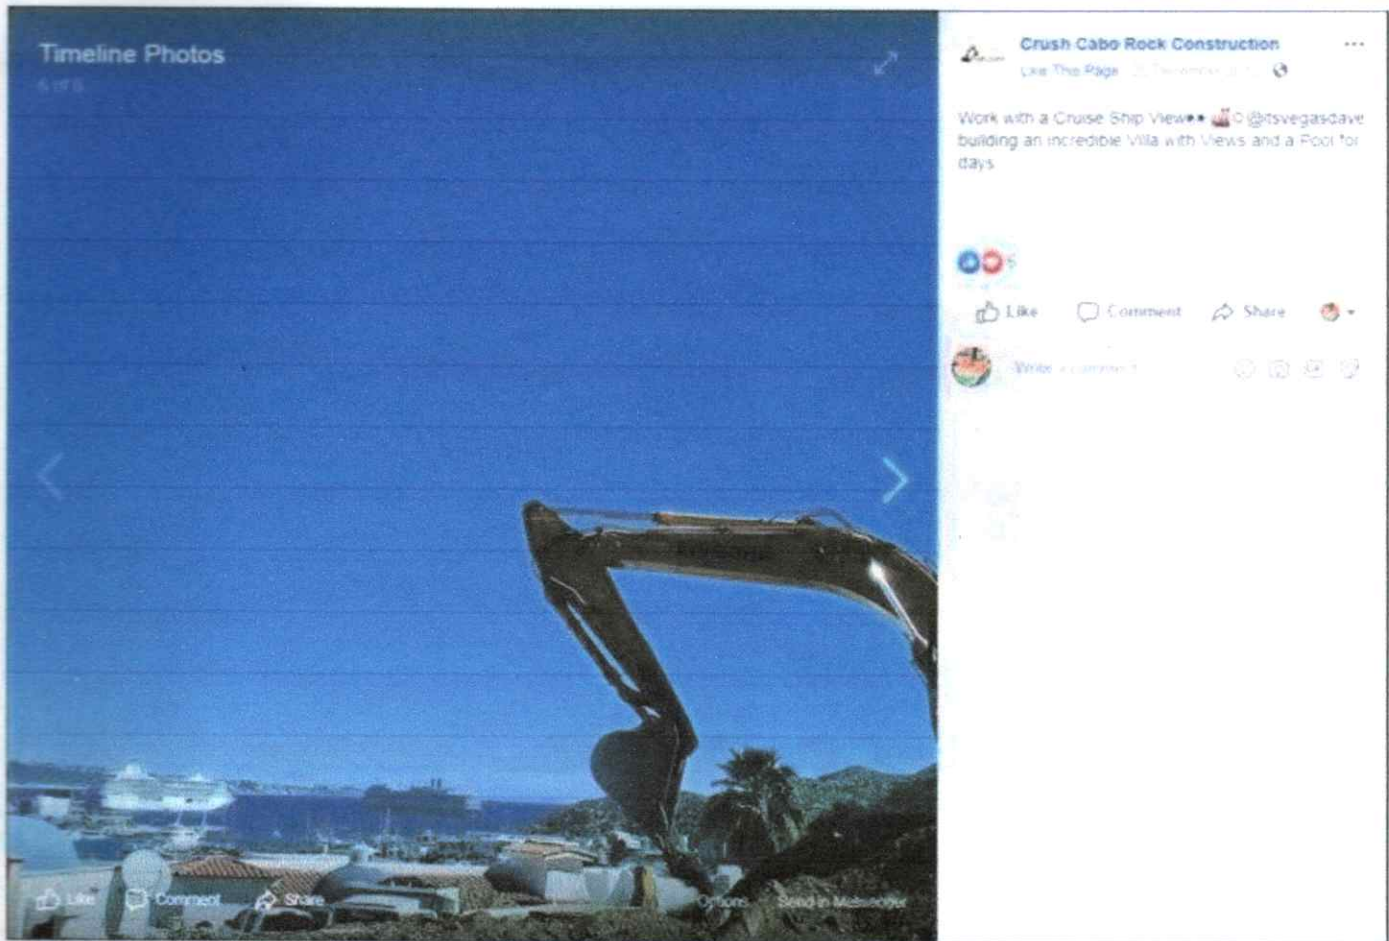
IMAGEN 11

En esta imagen como evidencia del día 20 de Diciembre del 2018, **muestra la continuación de los trabajos de excavaciones utilizando maquinaria pesada** en el lote 55, Manzana 16, Callejón del Pueblo No. 15, dentro del Fraccionamiento El Pedregal de Cabo San Lucas, Baja California Sur. Con Clave Catastral 402-001-016-055.

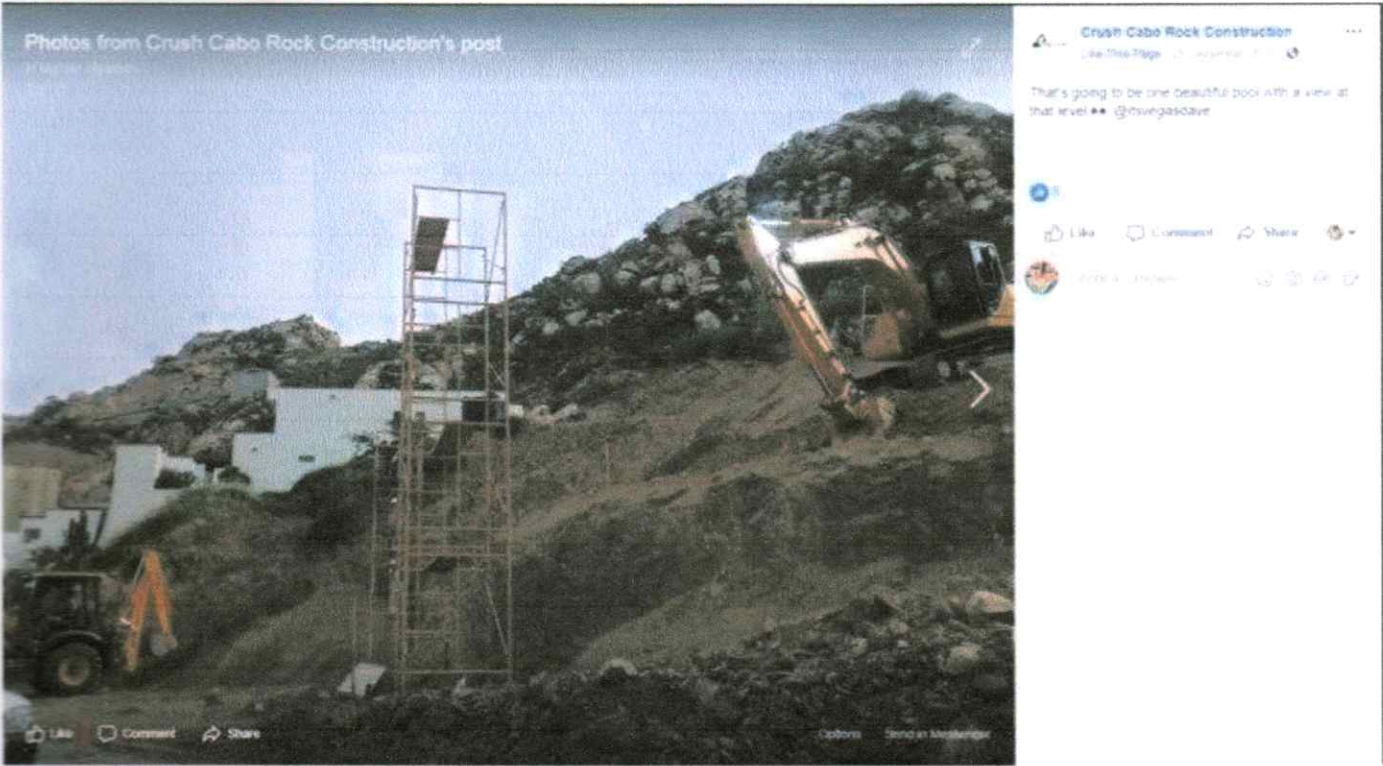
IMAGEN 12

En esta imagen como evidencia del día 29 de Diciembre del 2018, **muestra la continuación de los trabajos de excavaciones utilizando maquinaria pesada** en el lote 55, Manzana 16, Callejón del Pueblo No. 15, dentro del Fraccionamiento El Pedregal de Cabo San Lucas, Baja California Sur. Con Clave Catastral 402-001-016-055.

También se aprecia en la misma imagen unos andamios metálicos, esto es para saber la altura que tendrá la construcción y verificar así el nivel de excavación y demolición de roca que se tendrá en el terreno.

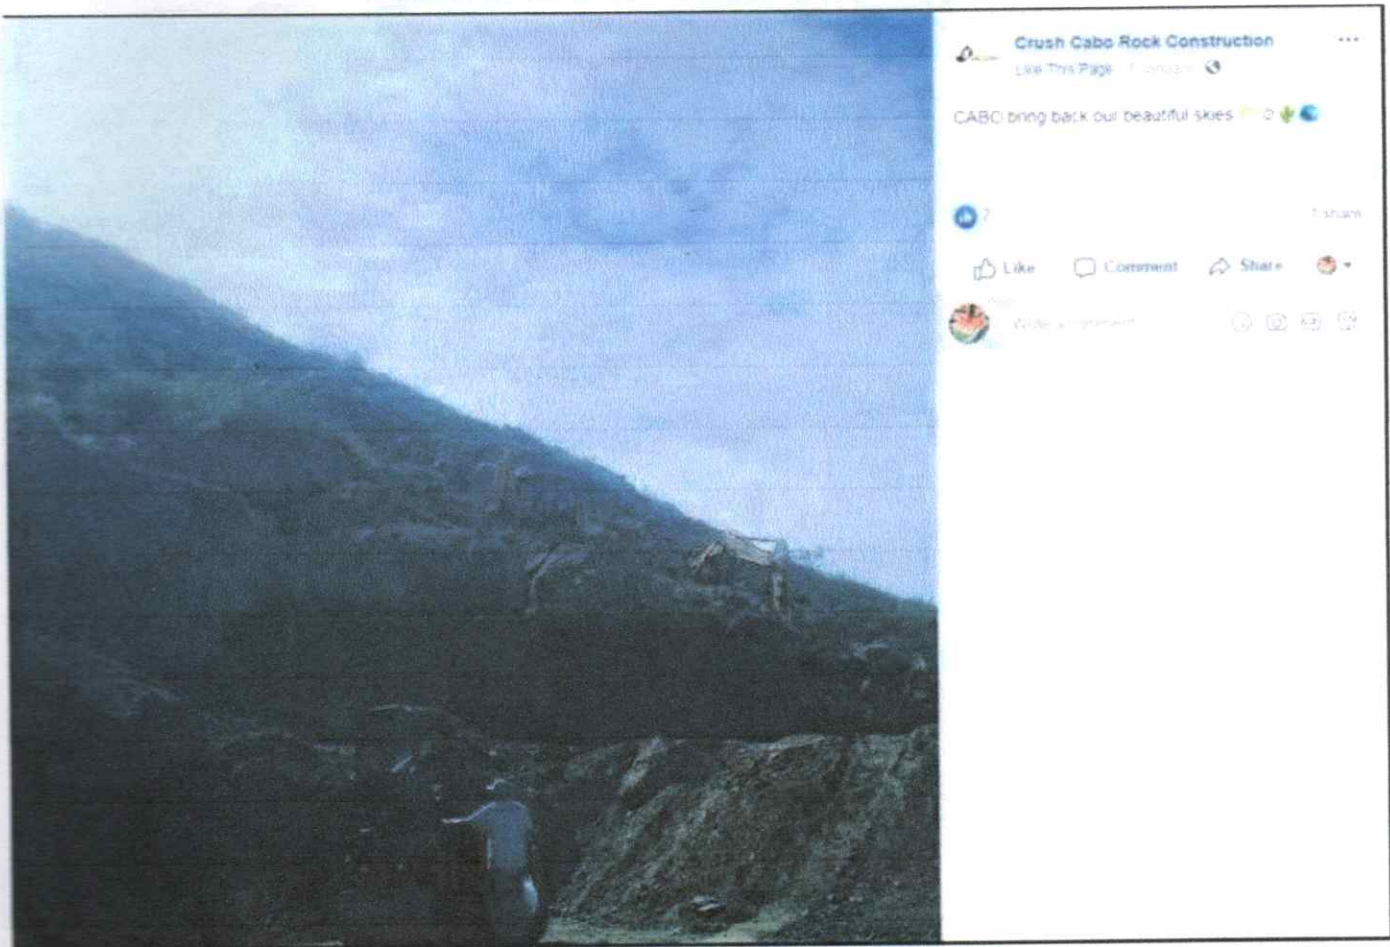
IMAGEN 13

En esta imagen como evidencia del día 7 de Enero del 2019, muestra la continuación de los trabajos de excavaciones utilizando maquinaria pesada en el lote 55, Manzana 16, Callejón del Pueblo No. 15, dentro del Fraccionamiento El Pedregal de Cabo San Lucas, Baja California Sur. Con Clave Catastral 402-001-016-055.

- La dos máquina que se muestra en la parte superior, está demoliendo roca existente en el lugar. La misma maquina tiene adaptado un equipo llamado "martillo" y que a su vez tiene adaptado una punta de acero altamente resistente para que se puede hacer la demolición de la roca a base de golpes repetitivos de percusión constantemente.
- La máquina que se muestra en la parte inferior, realiza la compactación de la plataforma a base de golpes repetitivos de percusión constantemente sobre la tierra del lugar.

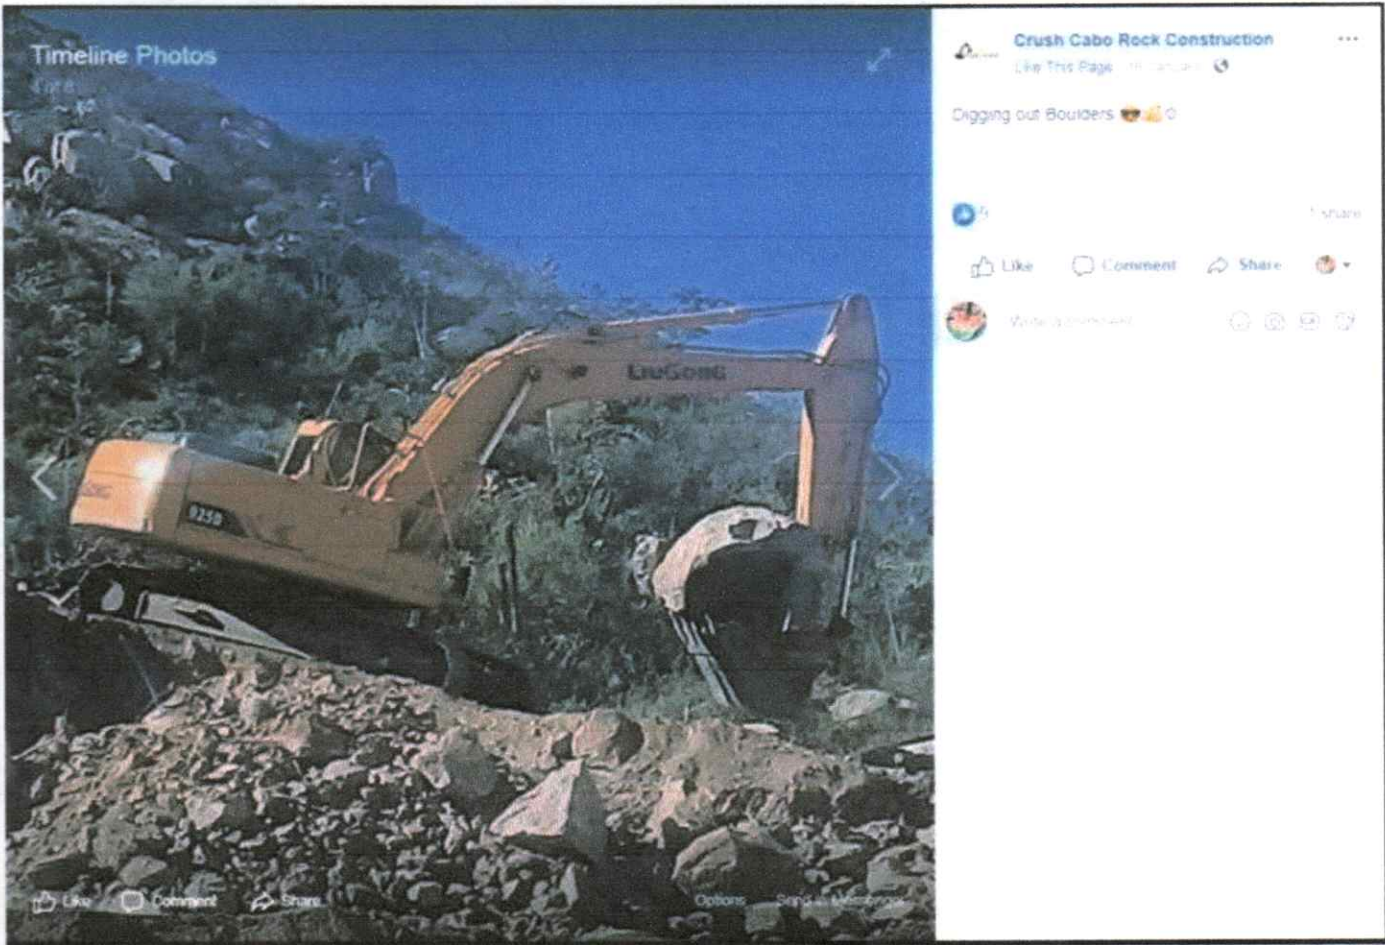
IMAGEN 14

En esta imagen como evidencia del día 16 de Enero del 2019, muestra la continuación de los trabajos de excavaciones utilizando maquinaria pesada en el lote 55, Manzana 16, Callejón del Pueblo No. 15, dentro del Fraccionamiento El Pedregal de Cabo San Lucas, Baja California Sur. Con Clave Catastral 402-001-016-055.

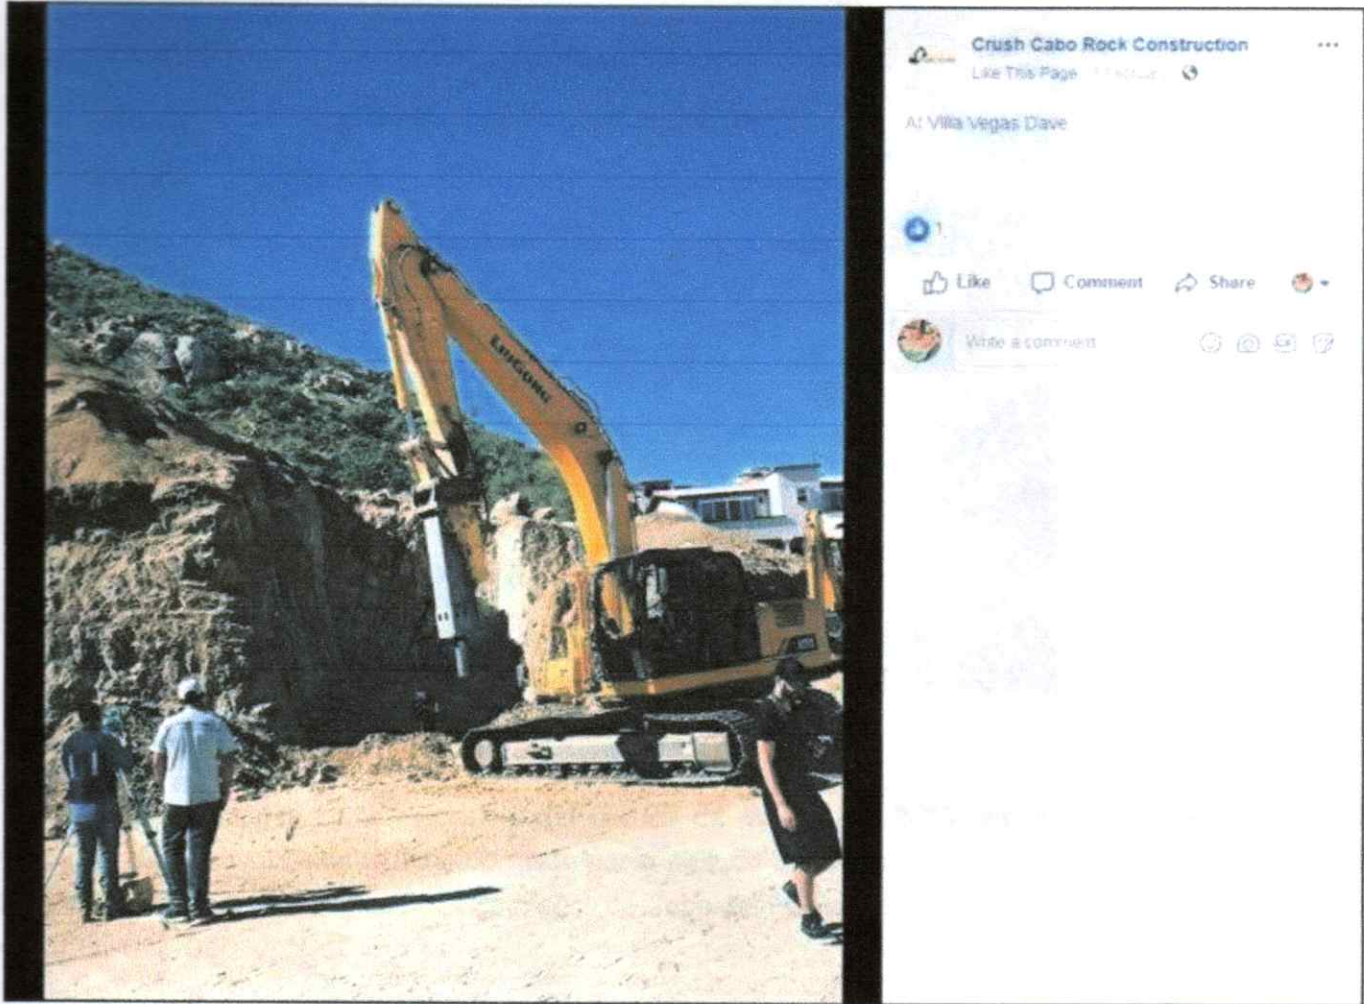
IMAGEN 15

En esta imagen como evidencia del día 8 de Febrero del 2019, **muestra la continuación de los trabajos de excavaciones utilizando maquinaria pesada** en el lote 55, Manzana 16, Callejón del Pueblo No. 15, dentro del Fraccionamiento El Pedregal de Cabo San Lucas, Baja California Sur. Con Clave Catastral 402-001-016-055.

- La máquina que se muestra, está demoliendo roca existente en el lugar. La misma maquina tiene adaptado un equipo llamado "martillo" y que a su vez tiene adaptado una punta de acero altamente resistente para que se puede hacer la demolición de la roca a base de golpes repetitivos de percusión constantemente.

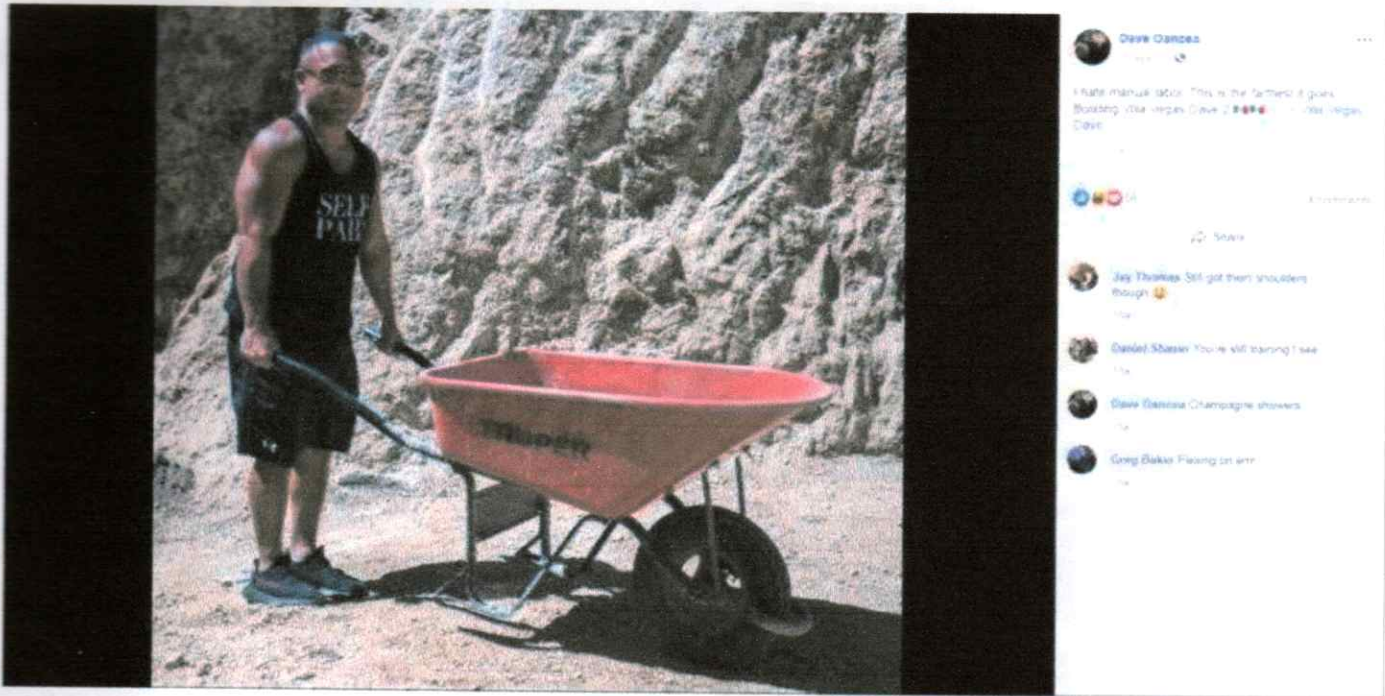
IMAGEN 16

En esta imagen como evidencia del día 25 de Marzo del 2019, muestra la continuación de los trabajos de excavaciones utilizando maquinaria pesada en el lote 55, Manzana 16, Callejón del Pueblo No. 15, dentro del Fraccionamiento El Pedregal de Cabo San Lucas, Baja California Sur. Con Clave Catastral 402-001-016-055.
