ARQUITECTO
SILVIA QUILVANIA QUIROGA ITURBURU

Falla No. 9: Alberca.

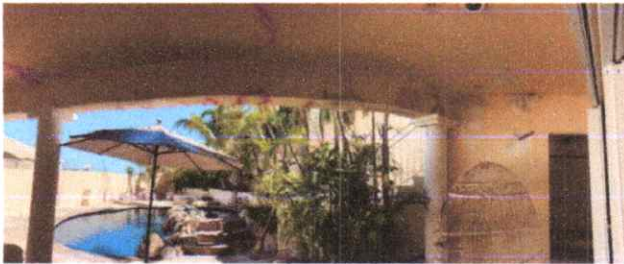
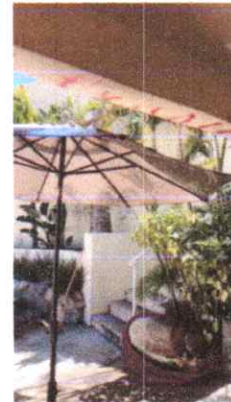
Plafón

Falla No. 14: Terraza en alberca.

Se observan sin acabado el plafón debido a la humedad y grietas

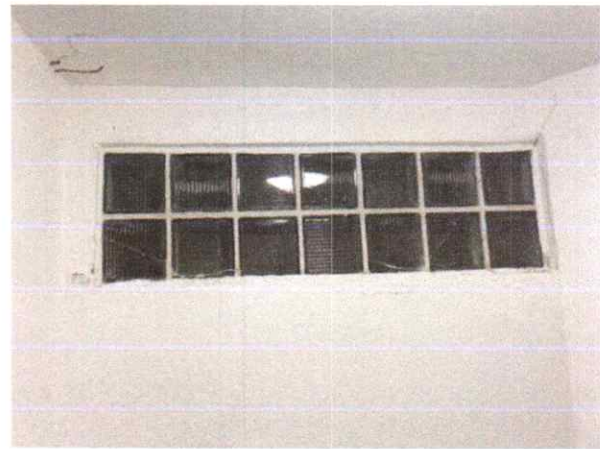
Gritas en muros

Falla No. 16: Recámara 3.

Se observan grietas en plafón por humedad y muros en baño, closet y colindancia a cisterna y lavandería.

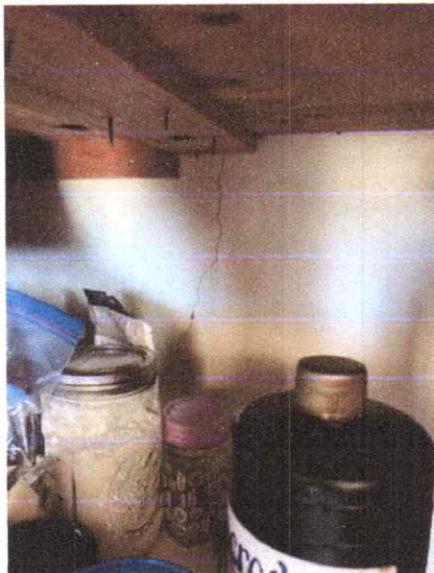
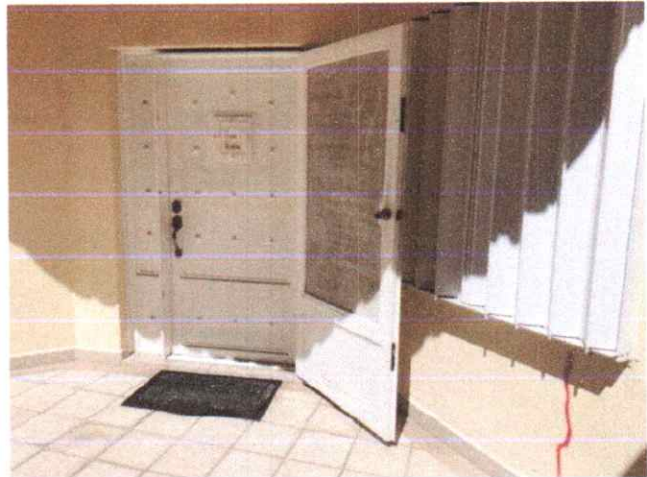
Tarja

Falla No. 22: Cocina

Se observan fregadero desprendido de barra de cocina, y grietas en muros debajo de barra; el cual es parte del muro exterior de área de acceso.

Retirar el sellador deteriorado, colocar uno sellador en área de tarja y remover el acabado en área de grietas, reforzarlo con malla de metal y volver a emplastar muro mismo acabado tanto en exterior como al interior y pintura.
