ARQUITECTO
SILVIA QUILVANIA QUIROGA ITURBURU

PRESUPUESTO DE OBRA POR DAÑOS Y FALLAS AL INMUEBLE

Obra	DANOS EXISTENTES EN LA CASA DENOMINADA "GALLO"	Direccion:	CALLE CALLEJON DEL GALLO Y CAMINO DEL MAR FRACC. EL		
Lugar	CABO SAN LUCAS, MPIO. DE LOS CABOS, B.C.S.		PEDREGAL MZA.04 LOTE 26.		
		Fecha:	miércoles, 15 de marzo de 2023

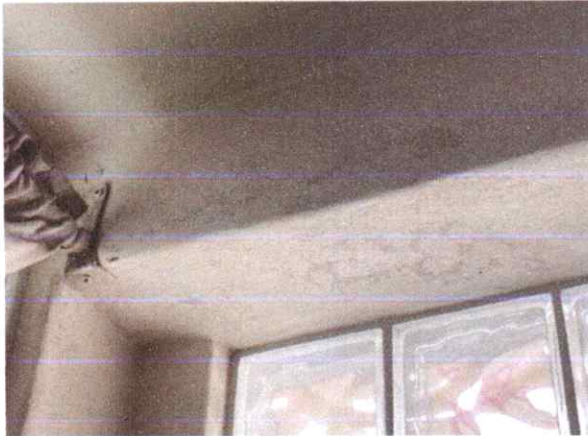
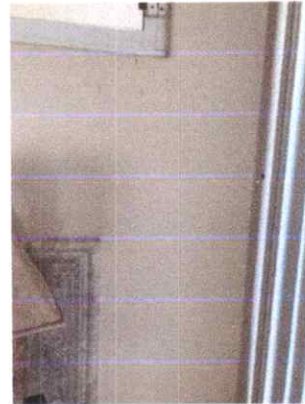
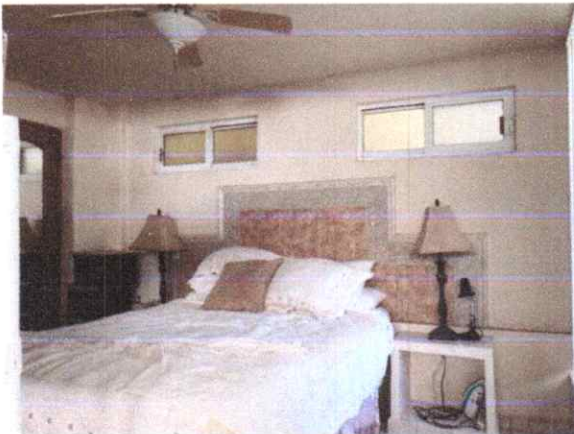
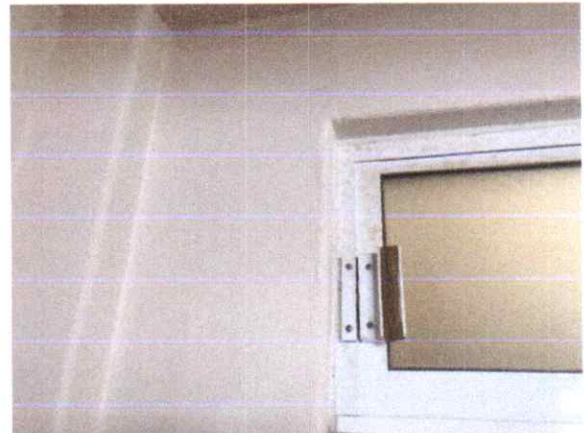
Falla No. 27: Recámara 2.

Se observan grietas en muros, plafón y trabe se observa humedad.

Causa:

Exceso de vibración del suelo del lugar provocado por la maquinaria que se encontraba trabajando en la obra justo al frente de la propiedad a una distancia horizontal de 30.00 mts.

Remover acabados en áreas de grietas en muros y trabes, reforzando muros y trabes con malla de metal desplegado y posterior colocar mismo acabado y pintura.

Quitar acabado en plafón, dar tratamiento a plafón para recibir nuevo emplaste y pintura.
